<b>DIRECCIÓN DE GESTIÓN DE RIESGOS</b>	
MTA-SDGR-INF-190220221426	Trámite No.: MTA-UDAC-MEM-110220221221	
INFORME DE INFORME TÉCNICO DE RIESGOS	Pag. 1 de 5

## INFORME DE AMENAZA PROPIEDAD DE FAMILIA CEVALLOS FLORES

**Sector:** SANTA MARTHA

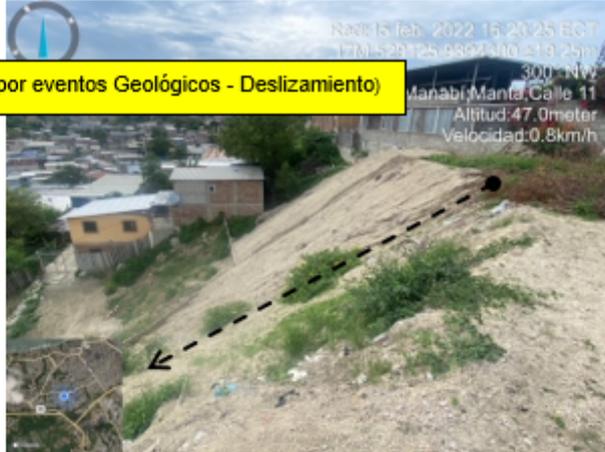
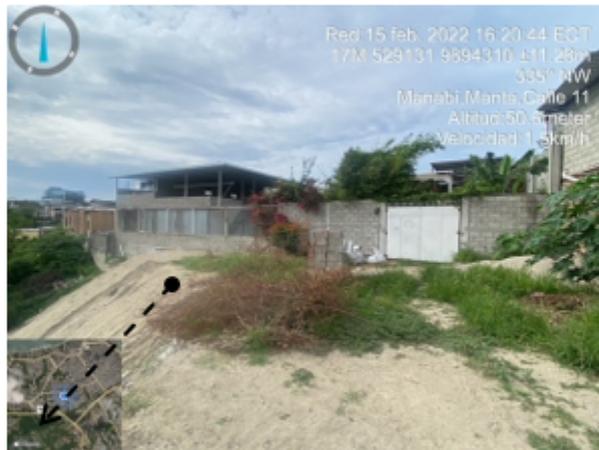
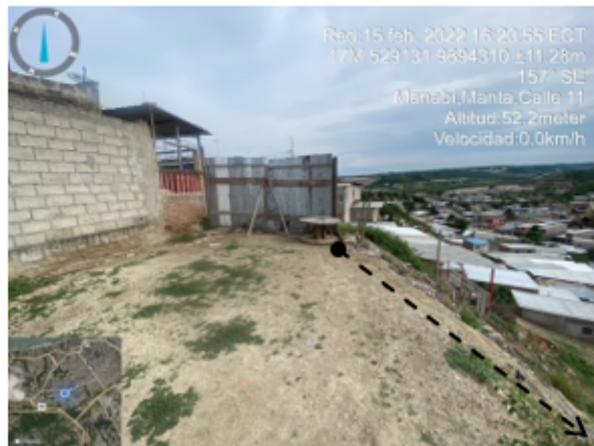
**PROPIEDAD**

Realizada la inspección, se identificó una propiedad de lote vacío afectada en su gran totalidad ante posibles amenazas geológicas (Deslizamiento) al situarse sobre una pendiente mayor a 30º, sin cumplir con los retiros establecidos en el Art. 39.- Áreas de Protección Especial y que de acuerdo a las características de suelo se visualizó que se han desarrollado dichos eventos que acelerarían su proceso con mayor afectación durante la etapa invernal ante fuertes precipitaciones.

- Propiedad afectada en gran parte del lote ante posibles amenazas geológicas (Deslizamiento), al ubicarse sobre una pendiente mayor a 30°.
- Lo expuesto en el presente informe se determina en base a inspección óptica en sitio y resultado de análisis de fotogrametría de imágenes satelitales procesadas mediante sistemas de información geográfica.
- En base al informe de amenaza del sector se deberán tomar en consideración todas las recomendaciones establecidas por la Dirección de Gestión de Riesgo del GAD-Manta, haciendo referencia que dicha propiedad se encuentra expuesta a una zona de Riesgo alto ante deslizamiento.

Afectación por eventos Geológicos - Deslizamiento

- El presente informe da a conocer la amenaza y vulnerabilidad existente en la propiedad, por lo cual se deberá realizar las siguientes recomendaciones:
- Respetar retiro de mitigación establecido en el art.39.- Áreas de Protección Especial pendiente mayor a 30° retiro de 15 metros desde el borde de la pendiente hacia la propiedad.
- Obras de mitigación como muros de contención para disminuir el nivel de riesgo actual.
- Para todos los trámites correspondientes se deberá tomar en cuenta el informe presentado por la Dirección de Gestión de Riesgos del GAD-Manta.
