DIRECCIÓN DE GESTIÓN DE RIESGOS	
MTA-SDGR-INF-140920221450	Trámite No.: MTA-DPSI-MEM-080920221442	
INFORME DE DE RIESGOS	Pag. 1 de 5

INFORME DE AMENAZA

Fecha y hora de la Inspección 13 de septiembre del 2022 15h30
Fecha y hora de elaboración de informe: 14 de septiembre del 2022 09h30
Provincia: Manabí
Cantón: Manta
Parroquia: Tarqui
Sector: 30 de agosto
Coordenadas: X=530410.00 m E Y=9890071.00 m S UTM WGS84 17 SUR
Fuente: Dirección de Gestión de Riesgos del GAD-Manta **Teléfono:** 611-558 ext. 106.

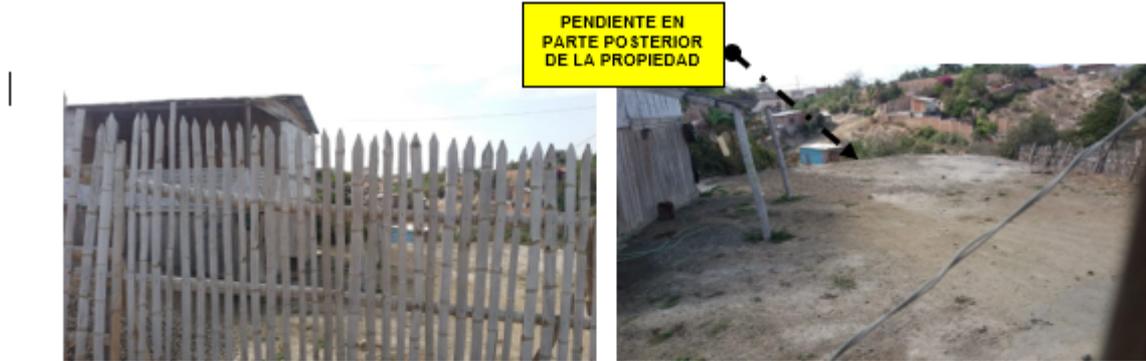
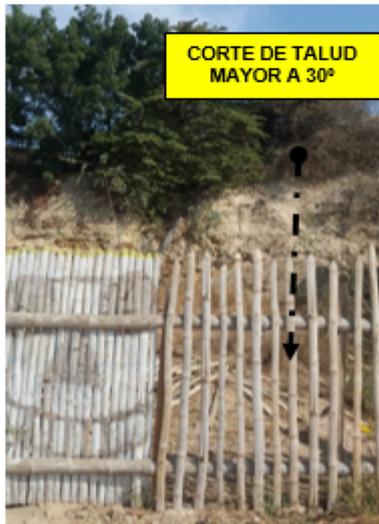
6. REGISTRO FOTOGRAFICO: PROPIEDAD Y AFECTACION DE AMENAZA

Realizada la inspección, se identificó un lote de terreno ubicado en un área de topografía irregular en su parte posterior con pendiente mayor a 30° con posible afectación ante amenazas geológicas (Deslizamiento) determinadas como áreas de protección, donde se identificó una vivienda de caña cerca de la misma.

- ii Propiedad con posibles afectaciones ante eventos geológicos (Deslizamiento) en parte posterior del terreno que son determinadas como áreas de protección.
- ii Lo expuesto en el presente informe se determina en base a inspección óptica en sitio y resultado de análisis de fotogrametría de imágenes satelitales procesadas mediante sistemas de información geográfica.
- ii En base al informe de amenaza del sector se deberán tomar en consideración todas las recomendaciones establecidas por la Dirección de Gestión de Riesgo del GAD-Manta, haciendo referencia que dicha vivienda se encuentra expuesta a un área de **RIESGO ALTO** ante posibles eventos de deslizamiento.

- ii Respetar los retiros establecidos en Ord. De Uso y Gestión de suelo. Art.39- Áreas de Protección Especial en pendientes mayores a 30° - 15.00 metros de retiro.
- ii Realizar obras de mitigación como muros de protección y adecuación del terreno ante posibles eventos de deslizamiento para disminución del nivel de riesgo.
- ii Realizar obras de canalización de aguas lluvias de acuerdo a la normativa vigente.
- ii Para todos los trámites correspondientes se deberá tomar en cuenta el informe presentado por la Dirección de Gestión de Riesgos del GAD-Manta.
