<b>DIRECCIÓN DE GESTIÓN DE RIESGOS</b>	
MTA-SDGR-INF-180720230824		Trámite No.: MTA-UDAC-MEM-120720230826	
INFORME DE DE RIESGOS		Pag. 1 de 4

## INFORME DE AMENAZA

**Fecha y hora de la Inspección** 15 de julio del 2023 13h00  
**Fecha y hora de elaboración de informe:** 17 de julio del 2023 16h45  
**Provincia:** Manabí  
**Cantón:** Manta  
**Parroquia:** Tarqui  
**Sector:** Porvenir  
**Referencia Geográfica:** Vía interbarrial – calle 297  
**Coordenadas:** X= 531652.00 m E Y= 9892873.00 m S UTM WGS84 17 SUR  
**Fuente:** Dirección de Calidad Ambiental, Riesgo y Fauna Urbana del GAD-Manta

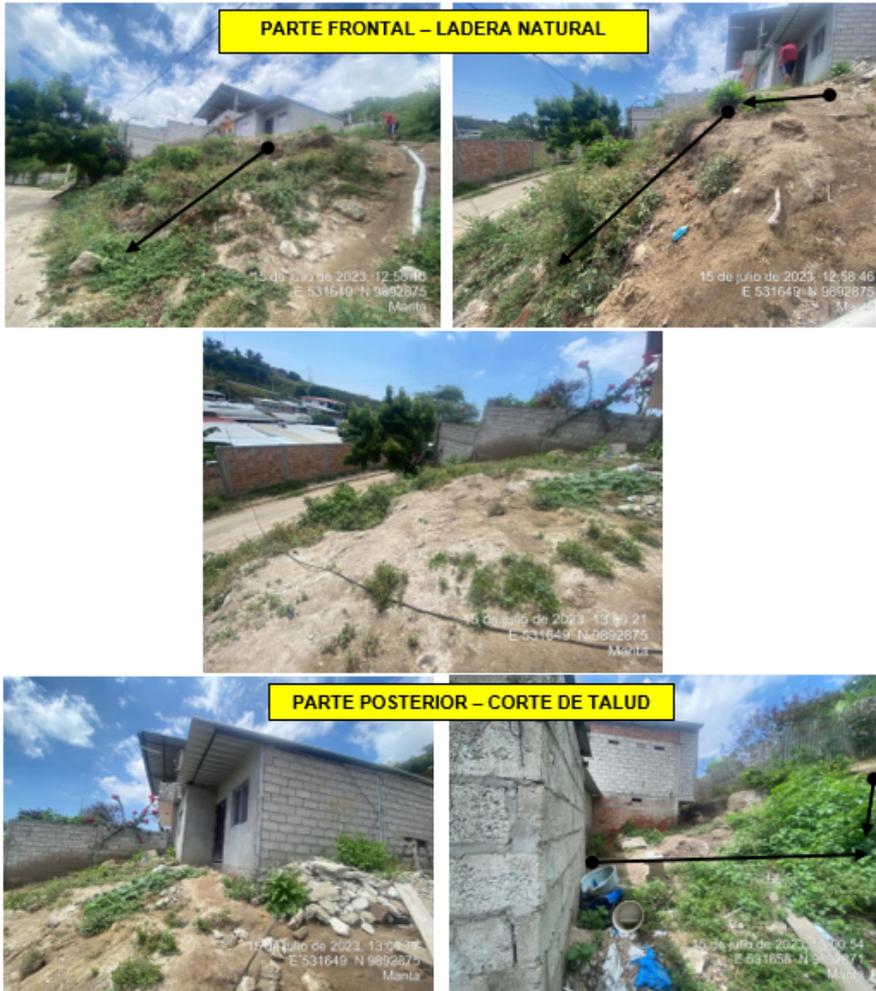
posterior, donde se ubica una vivienda a una distancia de 2.00 y 7.00 metros aproximadamente hacia la corona del talud frontal y pie del talud posterior respectivamente, con posible afectación ante eventos de movimientos en masa sin retiro de protección u obras de mitigación que reduzcan el nivel de vulnerabilidad, que durante la presencia de fuertes precipitaciones pueden influir en la estabilidad del talud.

- ü El predio se encuentra expuesto a un nivel de **Riesgo Medio** ante posibles eventos geológicos de movimientos en masa en parte frontal y posterior, que a través de medidas de mitigación se reduzca el impacto de los eventos naturales y su condición de riesgo.
- ü Esta información se determina en base a inspección óptica en sitio y resultado de análisis por fotogrametría en imágenes satelitales procesadas mediante sistemas de información geográfica.

- ii Estudios geotécnicos para determinar características físicas del terreno en relación con el tipo de proyecto que se pueda desarrollar, garantizando la seguridad y funcionalidad de la estructura.

- ii Para procesos constructivos dentro del predio, implementar medidas para contrarrestar el riesgo que puedan ayudar a reducir el nivel de amenaza mediante obras de protección, de acuerdo con la normativa vigente del PUGS, 3.2.8.5. Altura de Edificación, ***“En terreno con pendientes, se establecerá la obligación del propietario de construir los muros de contención necesarios, los cerramientos del predio y la instalación de drenajes de las áreas abiertas, con el fin de evitar que se escurran a los terrenos vecinos de niveles más bajos.”***
