SUBDIRECCIÓN DE GESTIÓN DE RIESGOS
MTA-SDGR-INF-261220232022	
INFORME DE ANÁLISIS DE RIESGOS	Pag. 1 de 6

ASUNTO: INFORME TÉCNICO DE ANÁLISIS DE RIESGOS RESPUESTA AL TRÁMITE DEL
 PORTAL CIUDADANO PC-REG279819

Barrio: Urbanización Marina Blue **Manzana:** 037 **Predio CC:** 1343716000 **Referencia:** Lote unificado 231- Mz La Costa, vía Pacífico

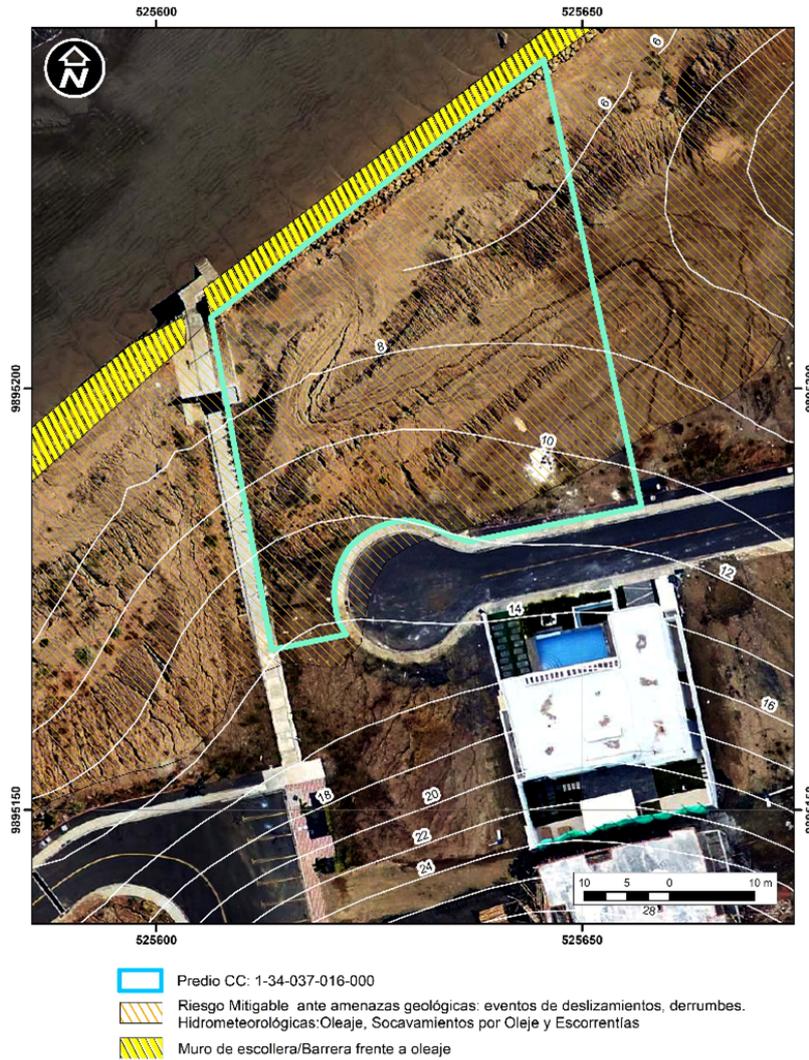
Figura 2.- Mapa de riesgos

Estos factores establecen, un nivel de riesgo medio ante amenazas geológicas, eventos de deslizamiento y derrumbe.

-Predio con nivel de riesgo: **Medio** mitigable ante amenazas hidrometeorológicas, evento: oleaje, socavamiento por oleaje y escorrentías superficial de agua.

-Predio con nivel de riesgo: **Medio** mitigable, ante amenazas geológicas, evento: deslizamientos y derrumbe

Se deberá contemplar obras de mitigación con el objetivo de minimizar la condición de exposición y de los efectos adversos de posibles eventos de oleaje, socavamiento de oleajes escorrentías superficial de agua, deslizamiento y derrumbes; intervenciones técnicamente viables que garanticen condiciones de estabilidad y seguridad; mismos que deben ser avalados por un profesional de la rama que determine su cumplimiento y factibilidad. Sin embargo, para la intervención del mismo o para realizar cualquier modificación de terreno o ejecución de obra constructiva es necesario obtener los habilitantes correspondientes a través de la Dirección de Avalúos, Catastro, conforme la normativa vigente.

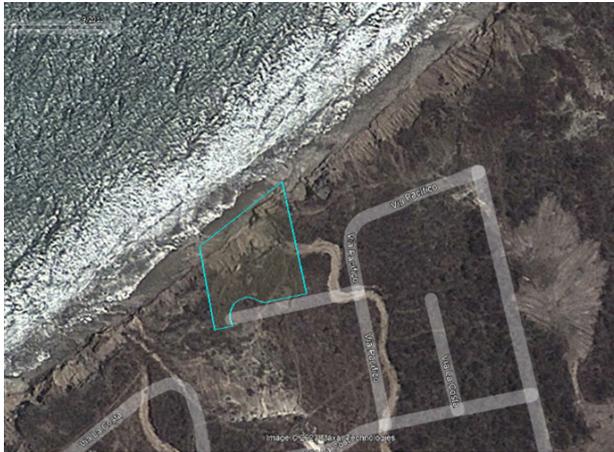
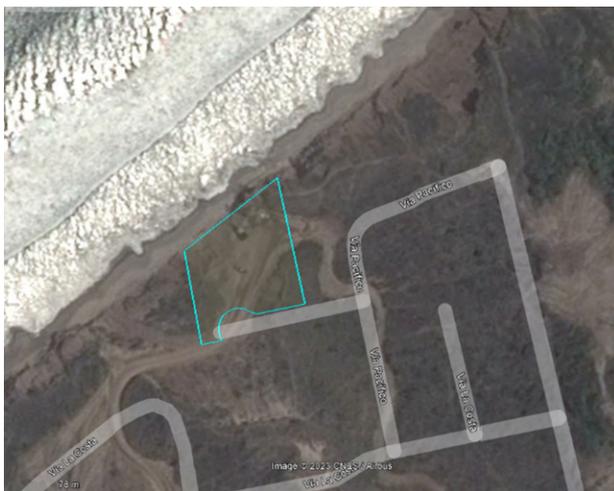
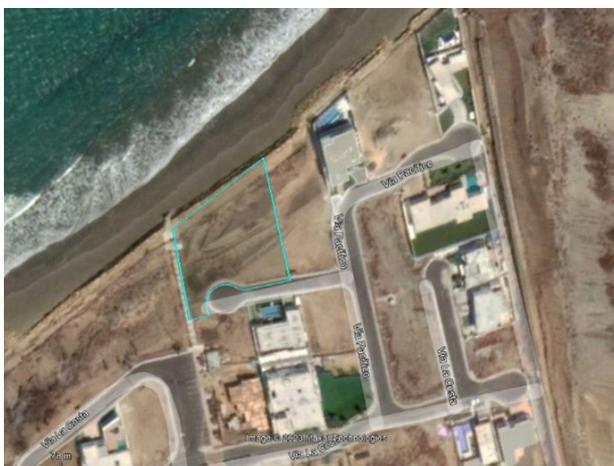
Se evidencia mediante sistemas de información digital histórica el paso de una antigua quebrada natural con desembocadura al mar, sobre la cual se han realizado diversos trabajos de relleno y adecuación de suelo con intervención antrópica en el área, como se detalla en el numeral 8.2.

Figura 3.- Imagen satelital año 2013 - Fuente: Google Earth

Figura 4.- Imagen satelital año 2014 - Fuente: Google Earth

Figura 5.- Imagen satelital año 2019 - Fuente: Google Earth

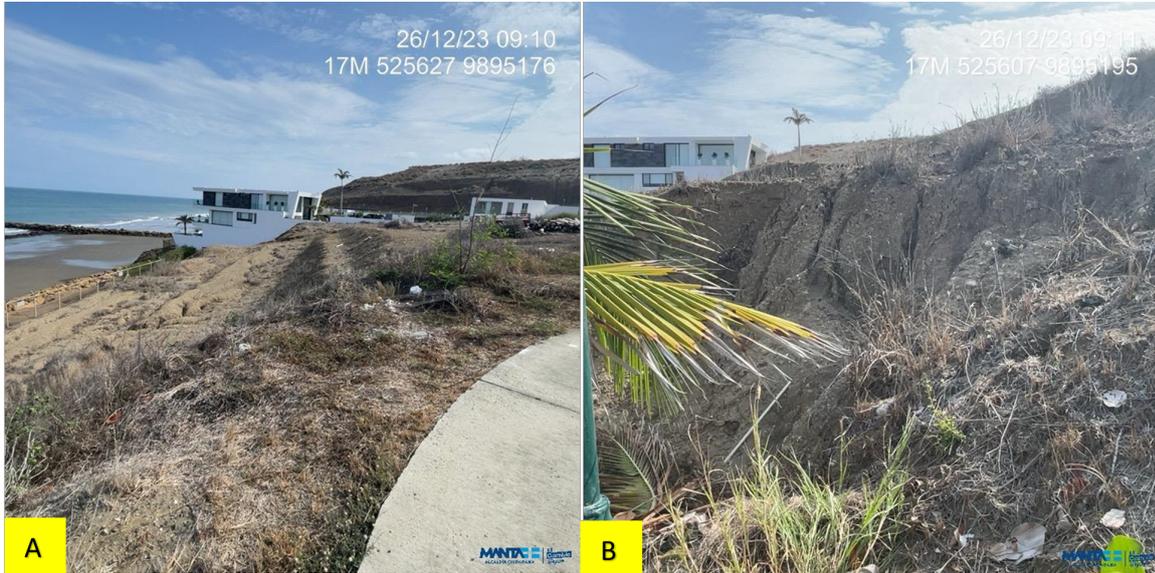
Posee características de suelo arcillosos-franco arcillosos y acarreo de materiales de relleno; sobre estrato firme afloran rocas lutitas color café chocolate y cobertura vegetal escasa, donde se han generado surcos que han removido el material superficial del suelo.

Figura 6.- A y B Fotografías de inspección, fuente: Dirección de calidad ambiental, riesgo y fauna urbana.
