SUBDIRECCIÓN DE GESTIÓN DE RIESGOS	
MTA-SDGR-INF-290920231554	Trámite No.: MTA-DDAC-MEM-130920231627	
INFORME DE INFORME TÉCNICO DE ANÁLISIS DE RIESGOS		Pag. 1 de 6

ASUNTO: RE: EN ATENCION A TRAMITE SU-REG261903 (CORP.INMOB.DE LA COSTA CORPCOSTA S.A)

Sector: San Lorenzo, Clave Catastral 6-01-001-024-000

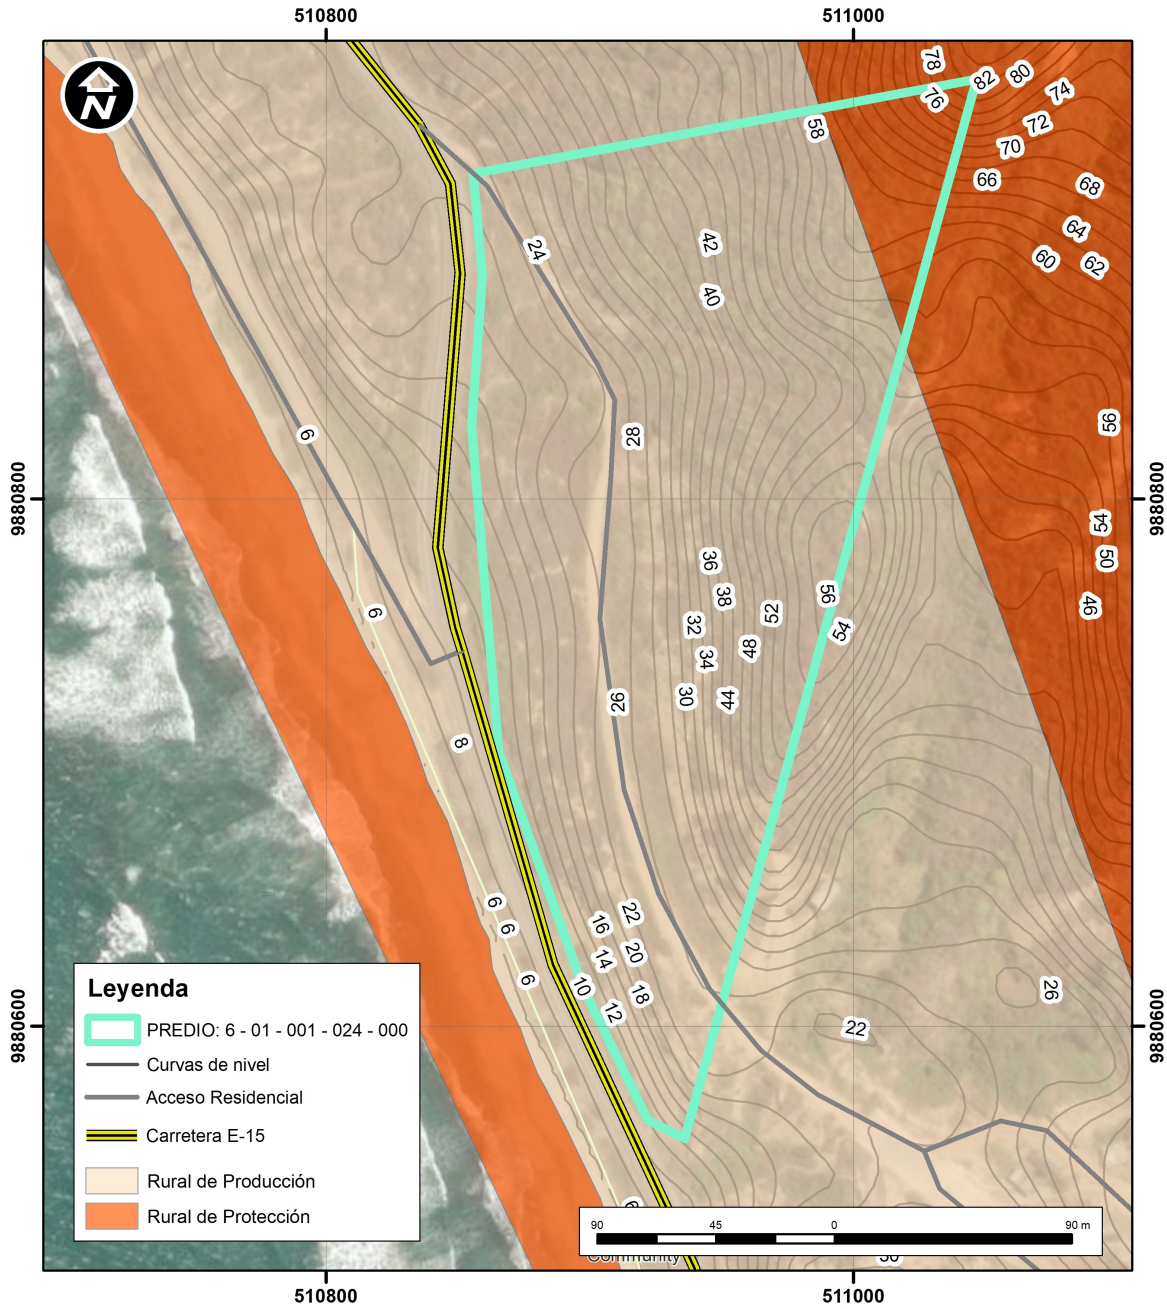
Figura 1.- Ubicación del predio en análisis, según el componente estructurante, parte del lote se encuentra ocupando suelo rural de protección.

El área que ocupa el suelo de protección, deberá recibir tratamiento de conservación natural y o mejoramiento rural, P.U.G.S vigente, **3.2.2.1. Tratamientos Urbanísticos en Suelo Rural “Conservación Natural.- Para aquellas zonas rurales que posean un alto valor paisajístico ambiental con el fin de orientar acciones que permitan la conservación y valoración de sus características, de conformidad con la legislación ambiental.”**

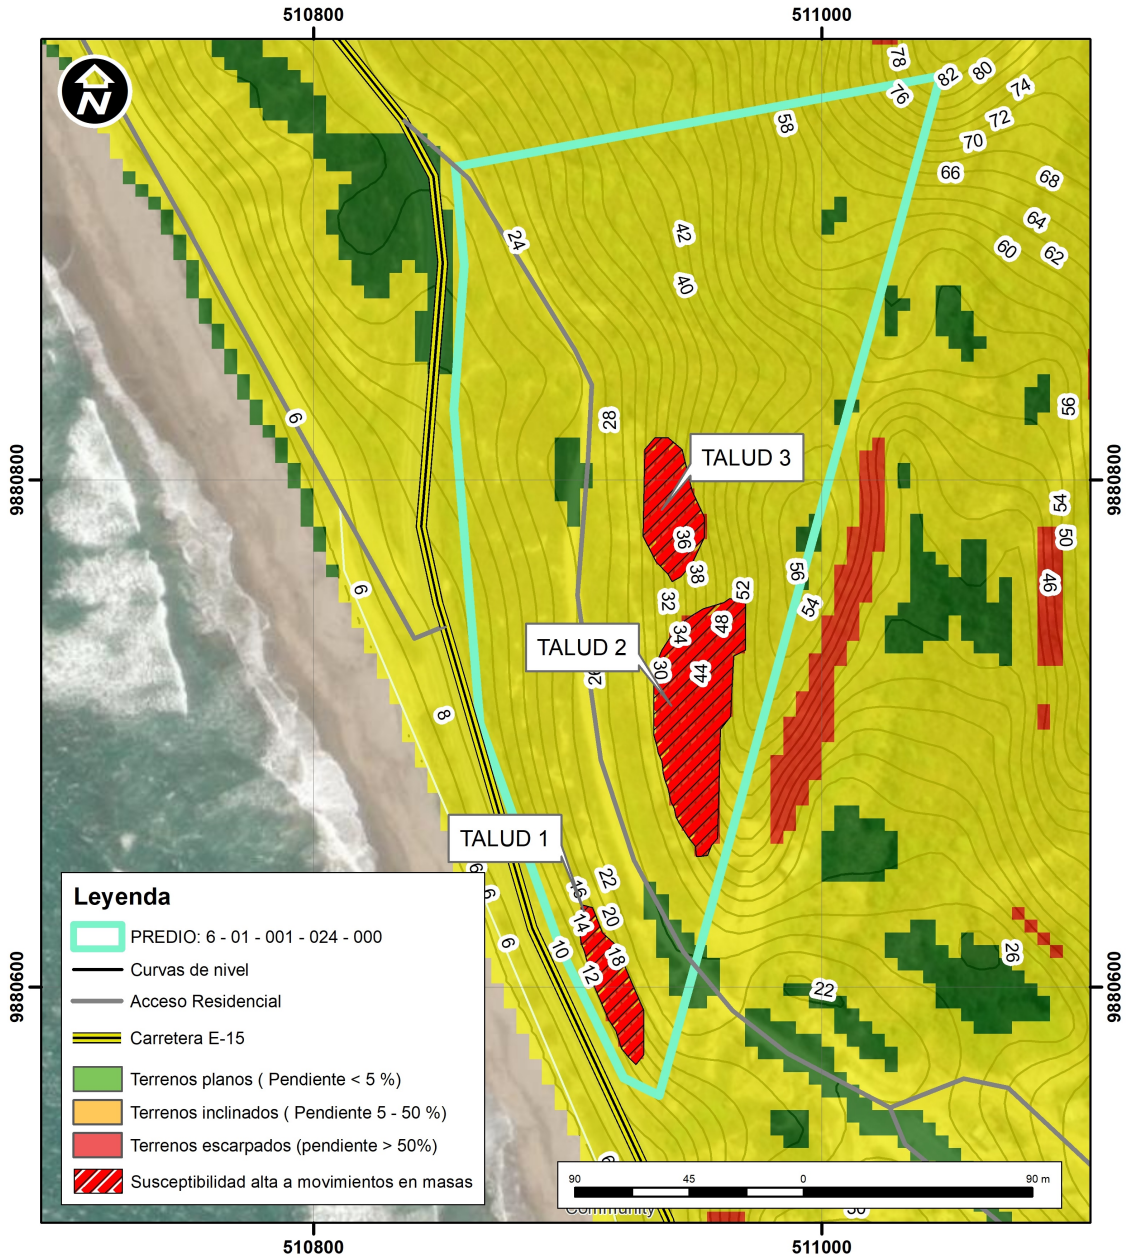
Los 3 taludes escarpados con susceptibilidad alta a desprendimientos de rocas.

Existen 3 taludes con susceptibilidad **alta** a movimiento en masas: caída de rocas.

Figura 2.- Mapa de pendientes, se identifican 3 taludes con susceptibilidad alta a movimientos en masas como caída de rocas y desprendimientos.

Se deberá contemplar obras de mitigación con el objetivo de minimizar la condición de exposición y de los efectos adversos de un posible evento de deslizamientos, caída de rocas, socavamientos por escorrentías.

Además de estudios de suelos, estabilidad de taludes, cálculo de soluciones estructurales y demás estudios que garanticen los factores de seguridad a fin de reducir el nivel de susceptibilidad y vulnerabilidad ante amenazas naturales.

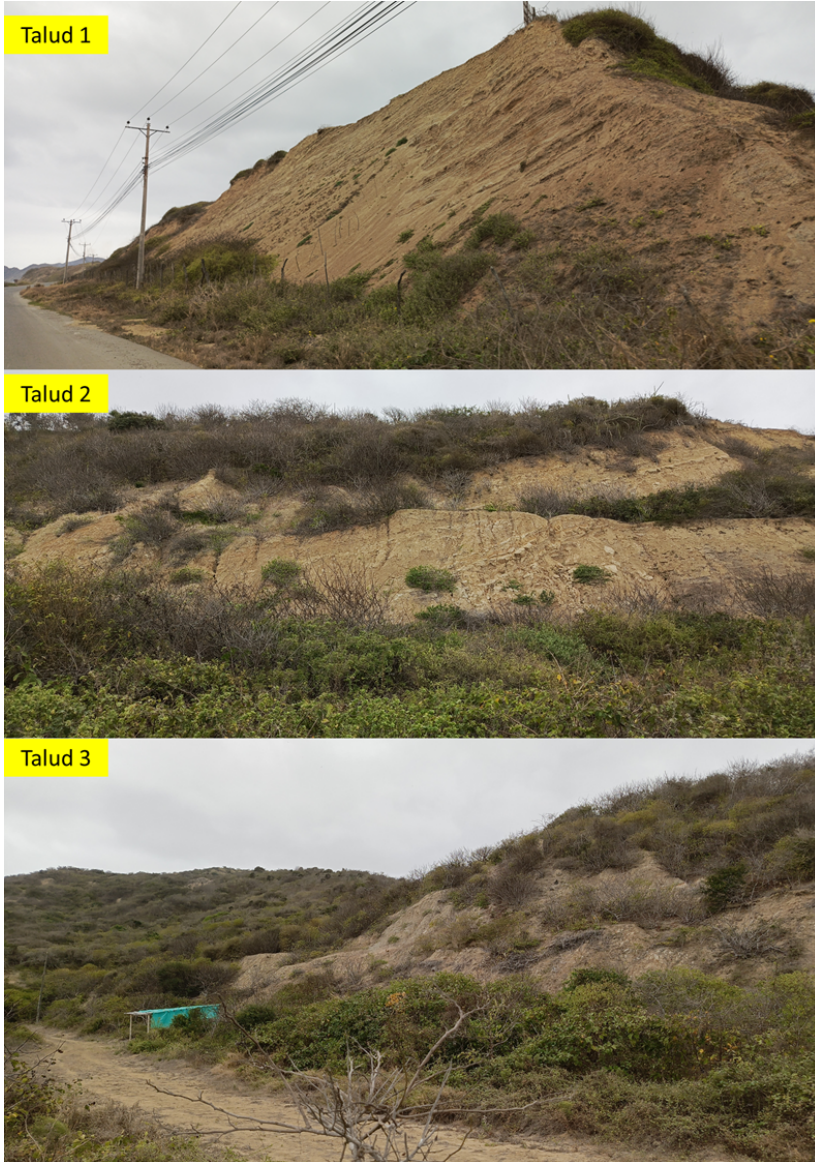
Figura 3.- Taludes dentro del lote y su cobertura vegetal.
