DIRECCIÓN DE GESTIÓN DE RIESGOS	
MTA-SDGR-INF-290620231137	Trámite No.: MTA-UDAC-MEM-140620231459	
INFORME DE INFORME TÉCNICO DE RIESGOS		Pag. 1 de 3

ASUNTO: RE: REQUERIMIENTO DE INFORMACIÓN PARA PROCEDER CON SOLICITUD DE TRAMITE DE SUBDIVISION SU-REG220529

INFORME DE AMENAZA

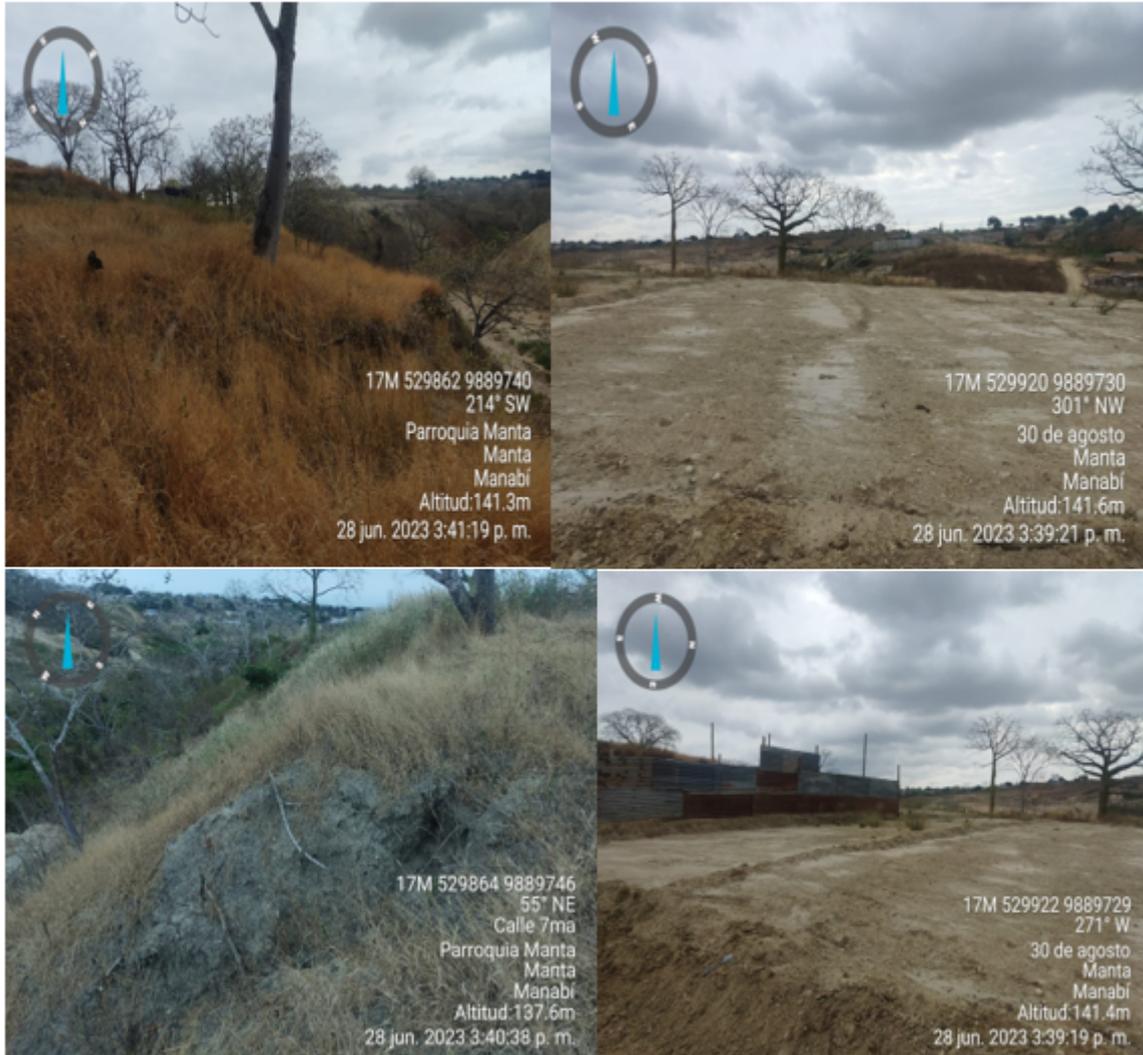
En la inspección realizada por parte de la Subdirección de Gestión de Riesgos, se identificó una propiedad asentada Sobre talud natural en donde en su parte posterior presenta afectación por una quebrada natural sin retiros de protección especial conforme la normativa vigente lo cual genera exposición a eventos de deslizamiento.

Se determina que el predio se encuentra expuesto en un nivel de Riesgo Alto frente a deslizamiento en razón de la exposición a quebrada natural en su parte posterior por lo cual se deberán seguir las siguientes recomendaciones para fines de factibilidad de fraccionamiento.

Cumplir con los retiros establecidos en el PGS 2021 que indica que en predios con quebradas naturales deberán establecerse un retiro entre 15 a 20 metros.
Para todos los trámites correspondientes se deberá tomar en cuenta el informe presentado por la Dirección de Gestión de Riesgos del GAD-Manta.

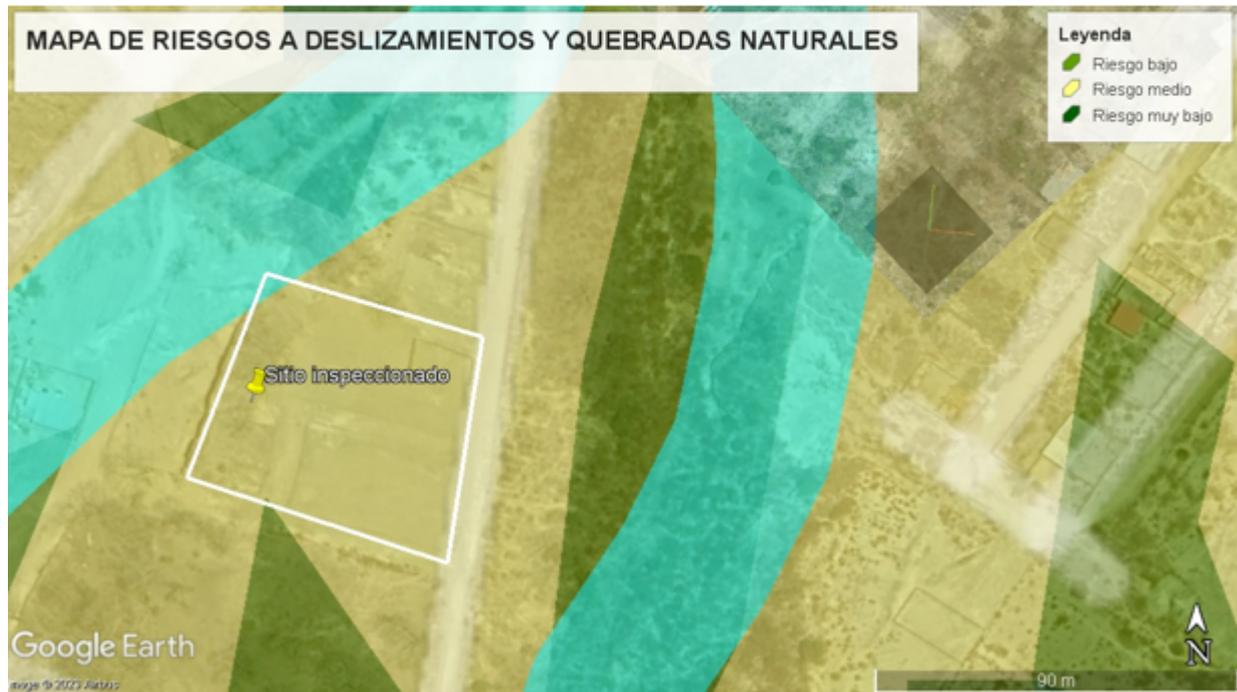
- Mapa de Ubicación del Predio representando la amenaza existente
