SUBDIRECCIÓN DE GESTIÓN DE RIESGOS	
MTA-SDGR-INF-291220231525	Trámite No.: MTA-UDAC-MEM-111220230954	
INFORME DE ANALISIS DE RIESGO	Pag. 1 de 8

INFORME DE ANÁLISIS DE RIESGOS

Barrio: Jesús de Nazareth Manzana: 072 Predio CC: 1-22-72-01-000

Referencia Geográfica: Por la entrada al parque Jesús de Nazareth

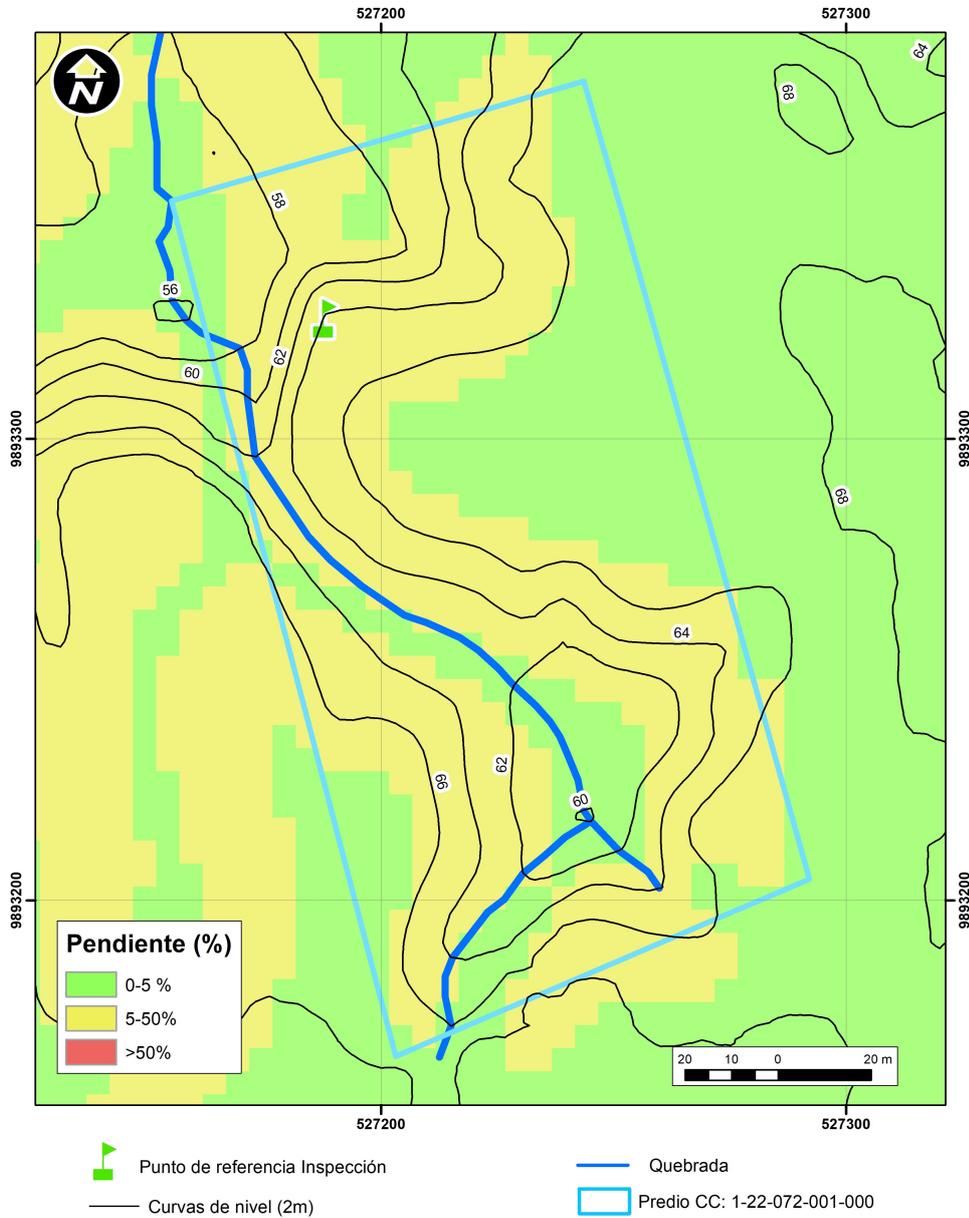
Figura 2.- Mapa de rango de pendiente, se muestra topografía y quebrada natural
Fuente: Dirección de Calidad Ambiental, Gestión de Riesgos y Fauna Urbana del GAD Manta.

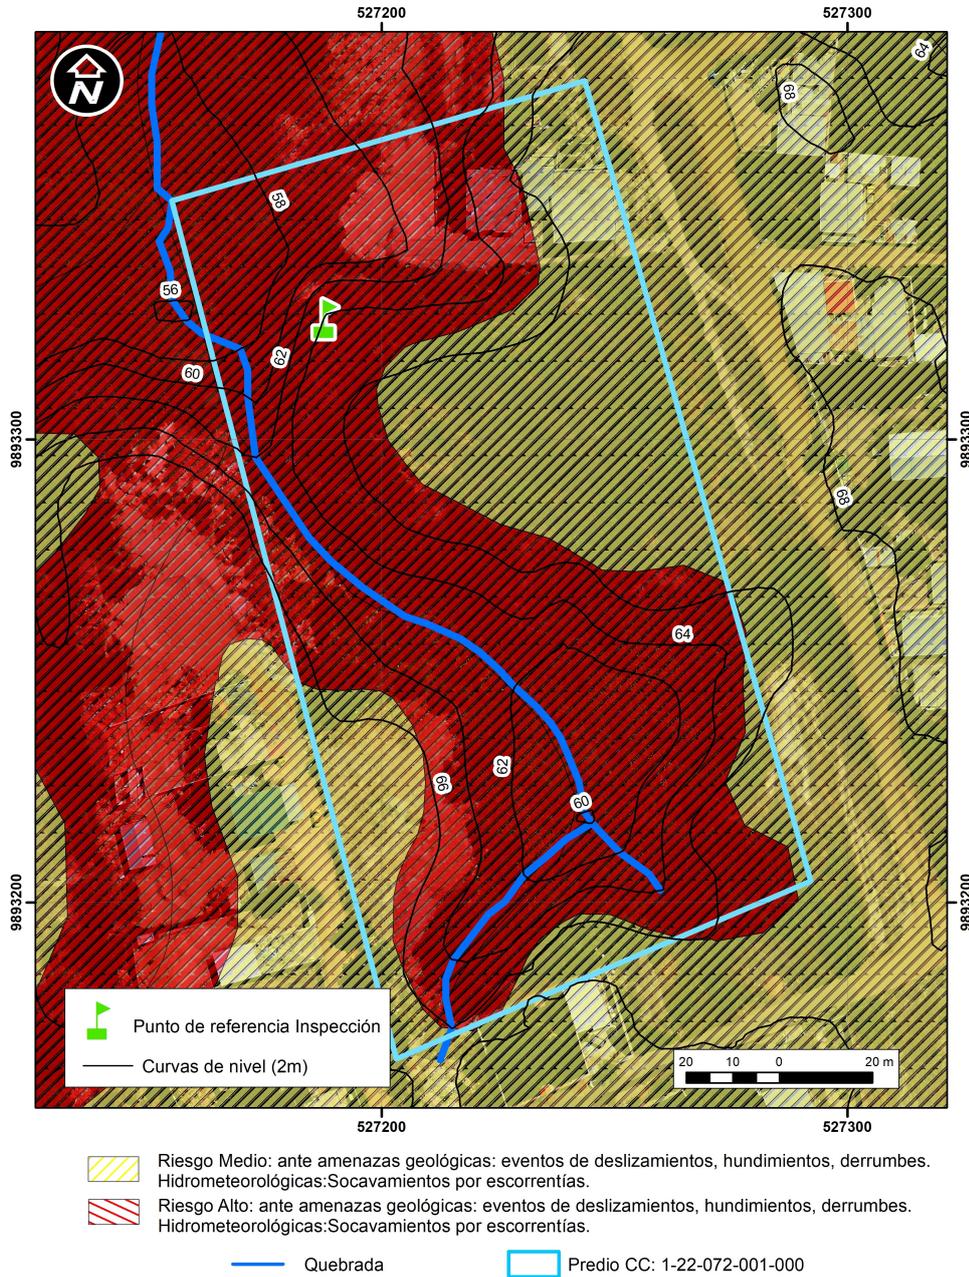
Figura 3.- Mapa de Riesgos

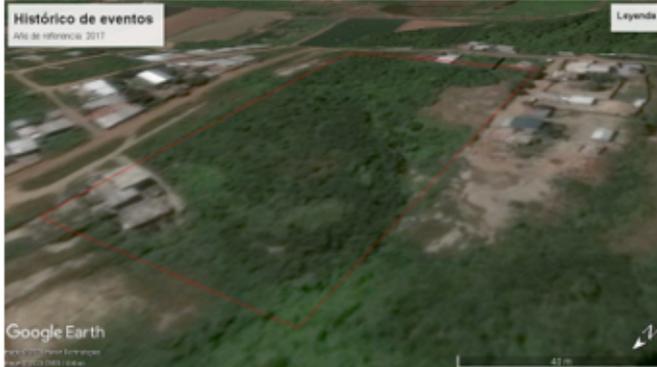
Mediante inspección in situ y sistemas de información geográfica se ha determinado que desde el año 2017 se ha realizado acarreo y deposición de tierras y escombros sobre los taludes, por lo consiguiente el relleno de quebradas naturales, como se detalla en el numeral 8.2.

Figura 4.- Imagen satelital año 2017 – Fuente: Google Earth

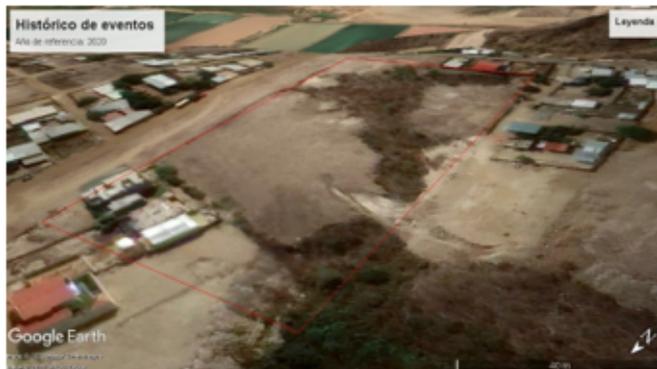
Figura 5.- Imagen satelital año 2020 – Fuente: Google Earth

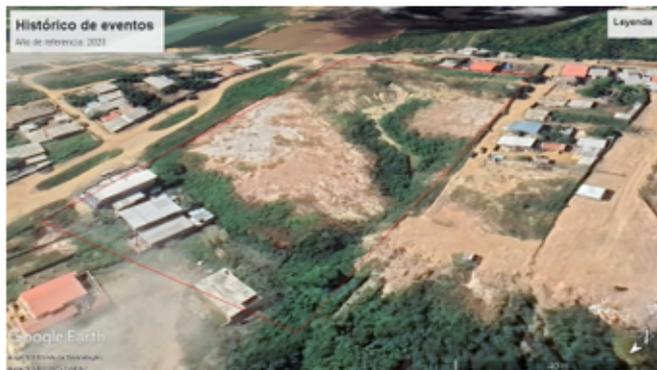
Figura 6.- Imagen satelital año 2023 – Fuente: Google Earth

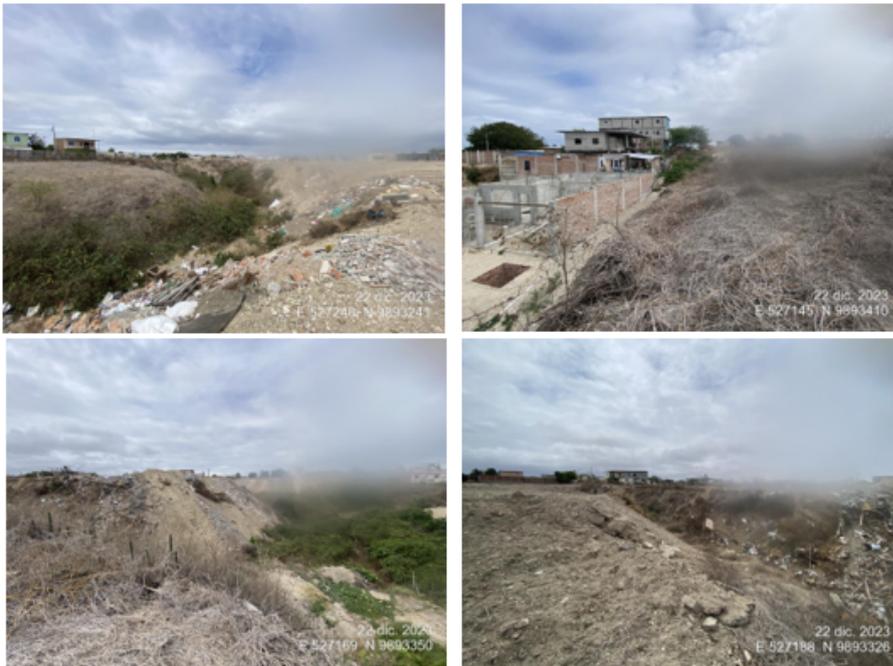
Figura 8.- Identificación de quebrada natural
