<b>SUBDIRECCIÓN DE GESTIÓN DE RIESGOS</b>	
MTA-SDGR-INF-081220230817	Trámite No.: PM071120231435	
INFORME DE ANALISIS DE RIESGO	<b>Pag. 1 de 5</b>

## INFORME DE ANÁLISIS DE RIESGOS

**N° de trámite:** PM071120231435

**Referencia Geográfica:** Vía a Santa Marianita, entrada diagonal a cancha de fútbol la Travesía.

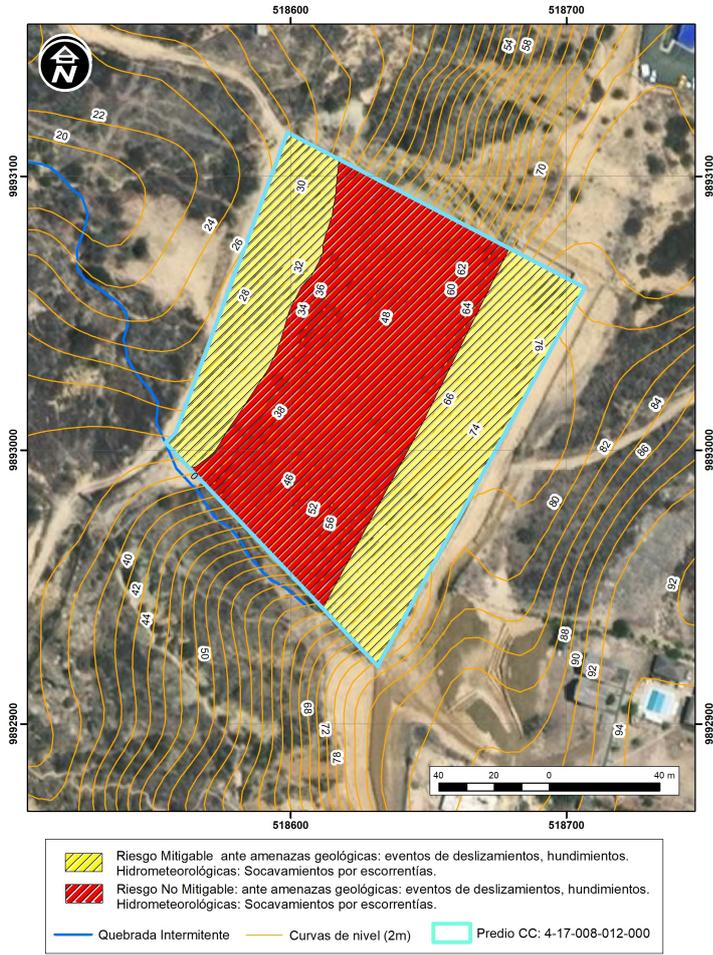
Estos factores establecen, predio en nivel de Riesgo Medio/Mitigable en parte frontal y superior del talud, y en parte posterior e inferior del talud, y Riesgo Alto/No Mitigable, sobre el talud con pendiente > 50, susceptibles a eventos por socavamiento de escorrentía superficial de agua.

Estos factores establecen, predio en nivel de Riesgo Medio/Mitigable en parte frontal y superior del talud, y en parte posterior e inferior del talud, y Riesgo Alto/No Mitigable, sobre el talud con pendiente > 50, susceptibles a eventos por deslizamientos y hundimiento.

**Figura 2.- Mapa de nivel de exposición**

-Respetar las áreas determinadas en riesgo alto/no mitigable donde se debe establecer limitaciones en el uso de este espacio.

-El usuario deberá contemplar obras de mitigación en áreas determinadas en riesgo medio/mitigable con el objetivo de minimizar la condición de exposición de los efectos adversos de un posible evento de socavamientos por escorrentías, deslizamiento y hundimientos; intervenciones técnicamente viables que garanticen condiciones de estabilidad y seguridad. Sin embargo, para la intervención de mismo o para realizar cualquier modificación de terreno o ejecución de obra constructiva es necesario obtener los habilitantes correspondientes a través de la Dirección de Avalúos, Catastro, conforme la normativa vigente.

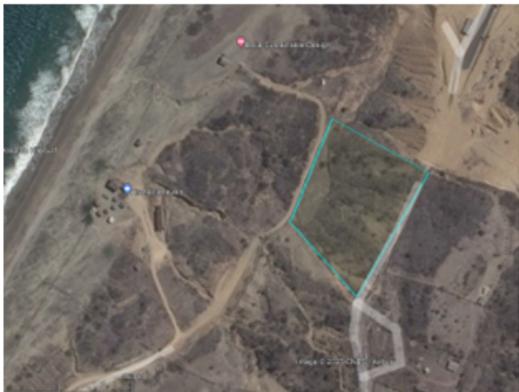
Se evidencia en la inspección en sitio y mediante sistemas de información digital histórica el paso de microcuencas naturales con desembocadura en dirección al mar, sobre la cual se han realizado trabajos de relleno y adecuación de suelo con intervención antrópica en el área, como se detalla en el numeral 8.2.

Figura 3.- Imagen satelital año 2014 – Fuente: Google Earth

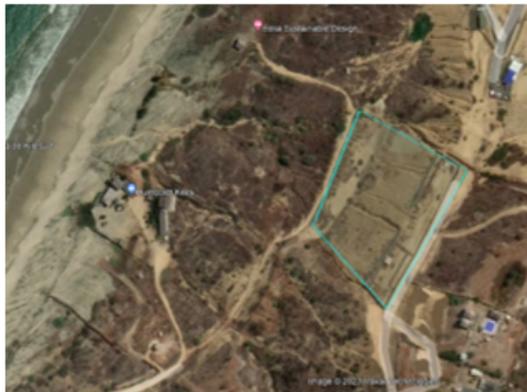
Figura 4.- Imagen satelital año 2020 – Fuente: Google Earth

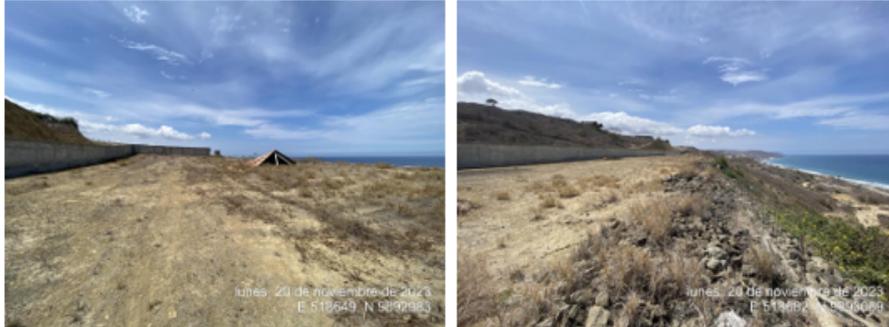
Se identifica elementos constructivos de cerramiento y muro estructural expuesto en la parte frontal del predio sobre corona del talud, y vía en parte inferior del talud que limita con el predio, ante posible materialización de estas amenazas. Cabe mencionar que ya se ha generado colapso estructural de un tramo de muro y cerramiento de hormigón armado ubicado en el borde superior del talud.

*Figura 5.- Ubicación del predio parte frontal*

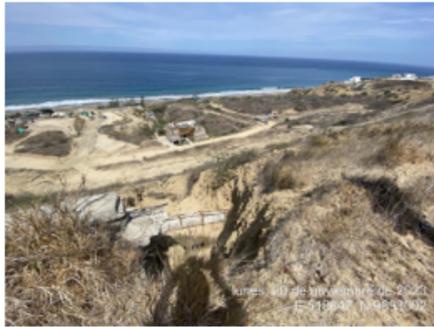
Se han generado eventos de socavamientos por escorrentías de agua durante los periodos invernales que han removido el material superficial del suelo hacia la parte inferior del talud, así como el colapso de un tramo de muro y cerramiento de hormigón armado ubicado en el borde superior del talud.

Se identifica como antecedente, eventos de socavamiento por escorrentía superficial de agua y generación de surcos que han removido el material superficial del suelo con mayor impacto sobre talud en su parte posterior.

*Figura 6.- Ubicación del predio parte posterior – Socavamiento por escorrentías de agua*
