SUBDIRECCIÓN DE GESTIÓN DE RIESGOS	
MTA-SDGR-INF-080920231744	Trámite No.: PC-REG258631	
INFORME DE DE RIESGOS		Pag. 1 de 3

ASUNTO: ATENCION AL TRAMITE PC-REG258631 - PORTAL CIUDADANO

INFORME TÉCNICO DE ANÁLISIS DE RIESGOS

Fecha y hora de la Inspección: 29 de agosto del 2023 10h25
Fecha y hora de elaboración de informe: 07 de septiembre del 2023 11h00
Provincia: Manabí
Cantón: Manta
Parroquia: Manta
Sector: Urb. Ciudad del Mar
Referencia Geográfica: VIA 8 LOTE 14.
Coordenadas: X= 525218.00 m E Y= 9894539.00 m S m S UTM WGS84 17 SUR

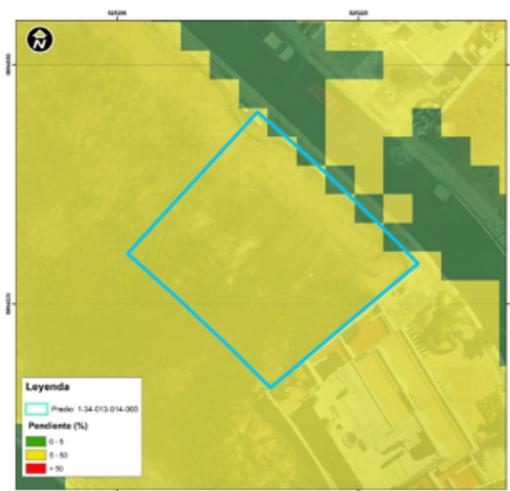
Ilustración 2: Mapa de nivel de pendientes (%) – situación actual

- ii El predio se encuentra expuesto en un nivel de **Riesgo Medio** a posibles eventos de socavamiento por escorrentía superficial de agua, que a través del cumplimiento de las medidas técnicas de mitigación se reduzca su condición de riesgo.
- ii Lo expuesto en el presente informe se determina en base a inspección óptica en sitio y resultado de análisis de fotogrametría de imágenes satelitales procesadas mediante sistemas de información geográfica.

- ii Se realice los cambios y adecuaciones de suelo pertinente para evitar afectaciones futuras al predio, dependiendo de factores externos como la intensidad de lluvias que se puedan presentar.
