DIRECCIÓN DE GESTIÓN DE RIESGOS	
MTA-SDGR-INF-040220221116	Trámite No.: MTA-UDAC-MEM-310120221449	
INFORME DE INFORME TÉCNICO DE RIESGOS	Pag. 1 de 4

INFORME TÉCNICO DE RIESGOS

ESTADO ACTUAL EDIFICIO VERA 1 – LOCAL 101

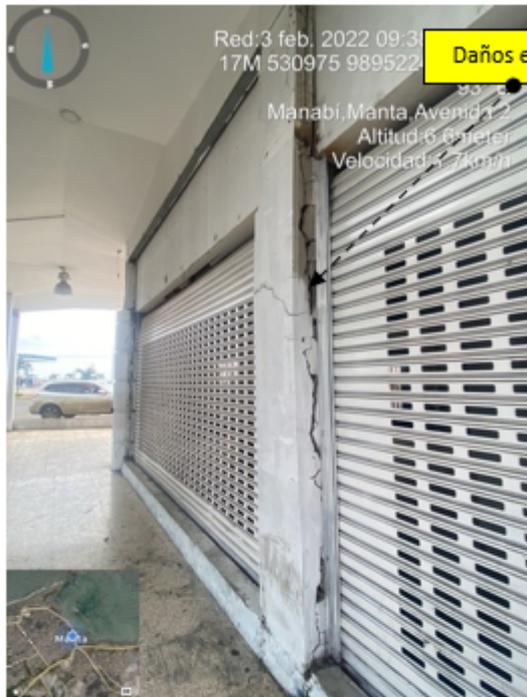
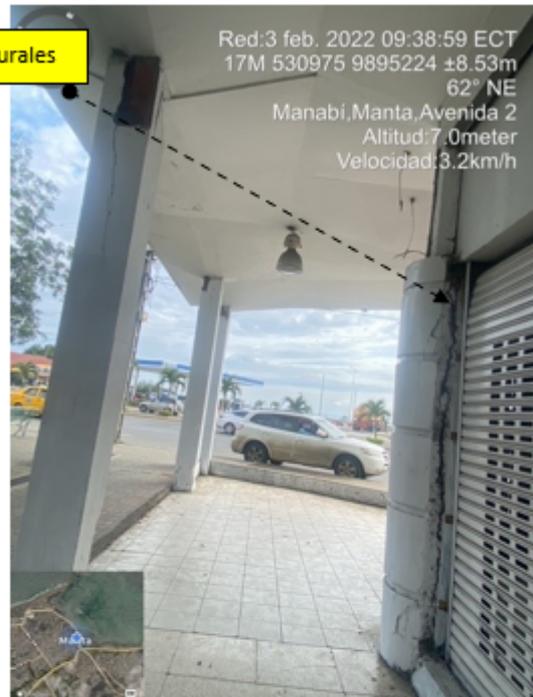
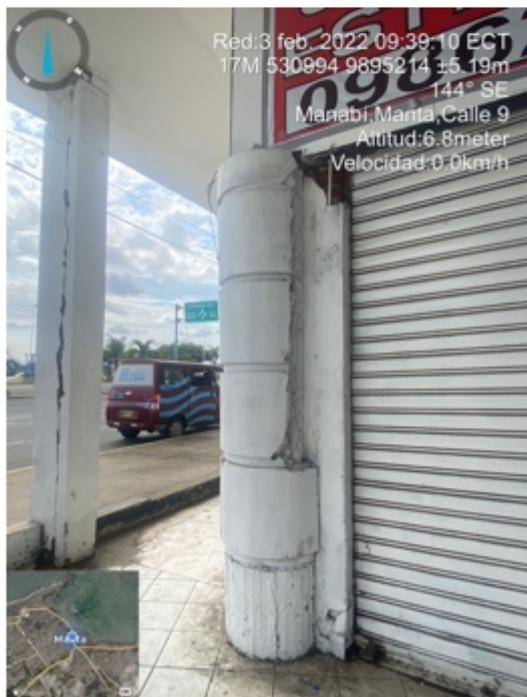
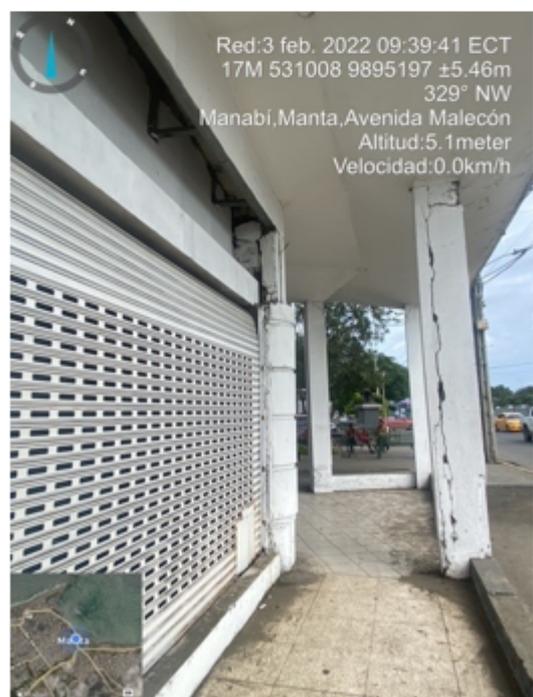
- Falla de sus elementos estructurales como fisuras y grietas en columnas y paredes producida desde el sismo del 16A, donde su estructura fue afectada de manera secuencial en todos sus componentes, expuesta actualmente ante un posible colapso estructural en su edificación.
- Deficiente implementación del reforzamiento estructural existente para la respuesta de cargas gavitacionales con objeto prevenir futuras incidencias por eventos sísmicos.
- Peligro inminente ante la circulación vehicular y peatonal en los alrededores de la edificación.
- Ante lo expuesto se determina un nivel de Riesgo Alto de vulnerabilidad estructural, donde es visible su gran afectación tanto en el local 101 como en su edificación en general.

1.Solicitar a través de la dirección de Control Territorial del GAD Manta la reparación por parte del propietario de los elementos vulnerables identificados en la edificación en lo referido a este informe de evaluación previa de la situación actual de la estructura para su reparación mediante curado de columnas y demolición de elementos estructurales en riesgo de colapso, con el fin de una reducción de vulnerabilidad en el edificio, y ante la atenuación del daño potencial a la vida de quienes la habitan y transitan, al identificarse cortes verticales en columnas por corrosión en vigas.
