INFORME DE AMENAZA: TERRENO DEL SRA. QUIIJE ANCHUNDIA ROSA.

Nombre del representante solicitante: Sra. QUIIJE ANCHUNDIA ROSA				C.I: 130344179-2	
Inicial	Seguimiento	Final	x		
Nº de trámite: INF. 346-LEAG-DR-GADMANTA-2016.					
Fecha y hora de la Inspección		18 de octubre 2016		10h00	
Fecha y hora de elaboración de informe:		27 de octubre 2016		16h00

Provincia: Manabí
Cantón: Manta
Parroquia: Tarqui
Sector: Barrio 4 de Noviembre
Coordenadas: X= 530465.78 Y= 9893984.73 UTM WGS84 17 SUR (REFERENCIAL)

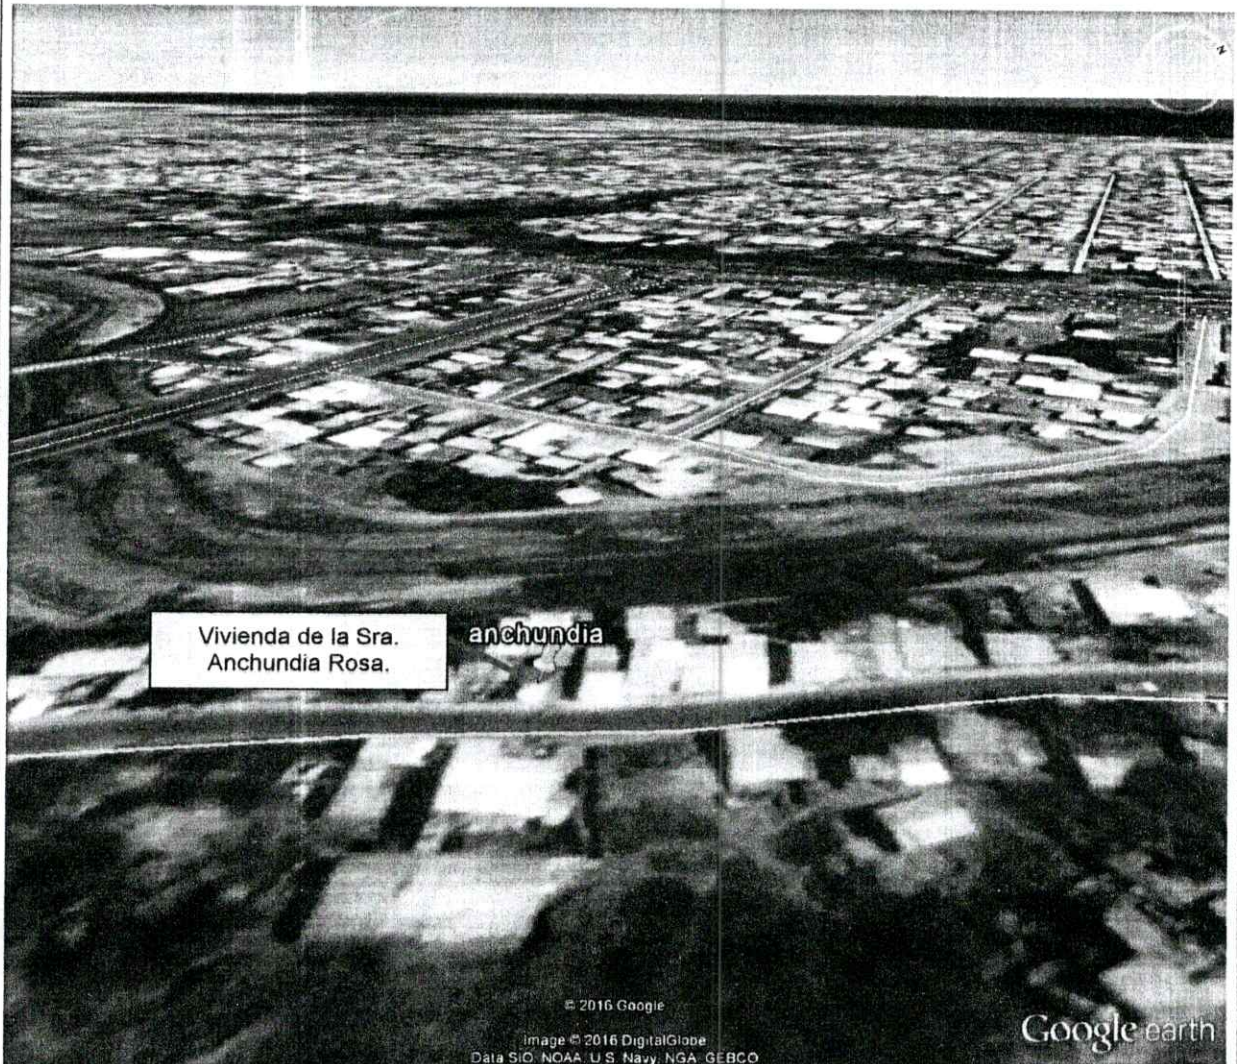
. MAPA DE AMENAZA POR EVENTOS HIDROMETEORO-LÓGICO (INUNDACIONES) Y UBICACIÓN DEL PREDIO REPRESENTADO EN GOOGLE EARTH.

El día martes 27 de septiembre del 2016 se realizó el recorrido en el predio, donde se pudo constatar mediante la inspección óptica que la propiedad del Sra. Quijije Anchundia Rosa se encuentra en una zona de **Riesgo Alto**, ya que la vivienda se encuentra ubicada a 6 metros de distancia del cauce del río burro y que ha sufrido inundaciones por inviernos, al momento de presentarse el movimiento sísmico se generó como efecto secundario el colapso de la mampostería interna y externa, el predio se encuentra en riesgos por eventos hidrometeoro-lógicos (Inundaciones).

Cauce del Río que afecta a la Vivienda por eventos Hidrometeoro-lógicos (Inundaciones).

Identificación de la vivienda.

- ✓ Se recomienda reubicación de la familia que se ubica en el predio debido a que la misma se encuentra representada por eventos hidrometeorológicos (Inundaciones).
- ✓ El terreno en mención cuenta con escritura, la misma que no cumple con el retiro suficiente tal como se lo establece en la ordenanza de Urbanismos, Arquitectura, Uso y ocupación de suelo del cantón Manta. En el Art. 39, poniendo en riesgos la seguridad de sus habitantes.
- ✓ Es de indicar que una vez siendo reubicada la familia en el sitio donde habitaban no se podrá construir ningún tipo de infraestructura, pudiéndose proyectar para áreas verdes.
- ✓ Tomar como referencia el informe de Amenazas por movimiento en masa (deslizamiento) representado por Google Earth.
- ✓ Para todos los trámites correspondientes se deberá tomar en cuenta el informe presentado por la Dirección de Gestión de Riesgos del GAD-Manta.

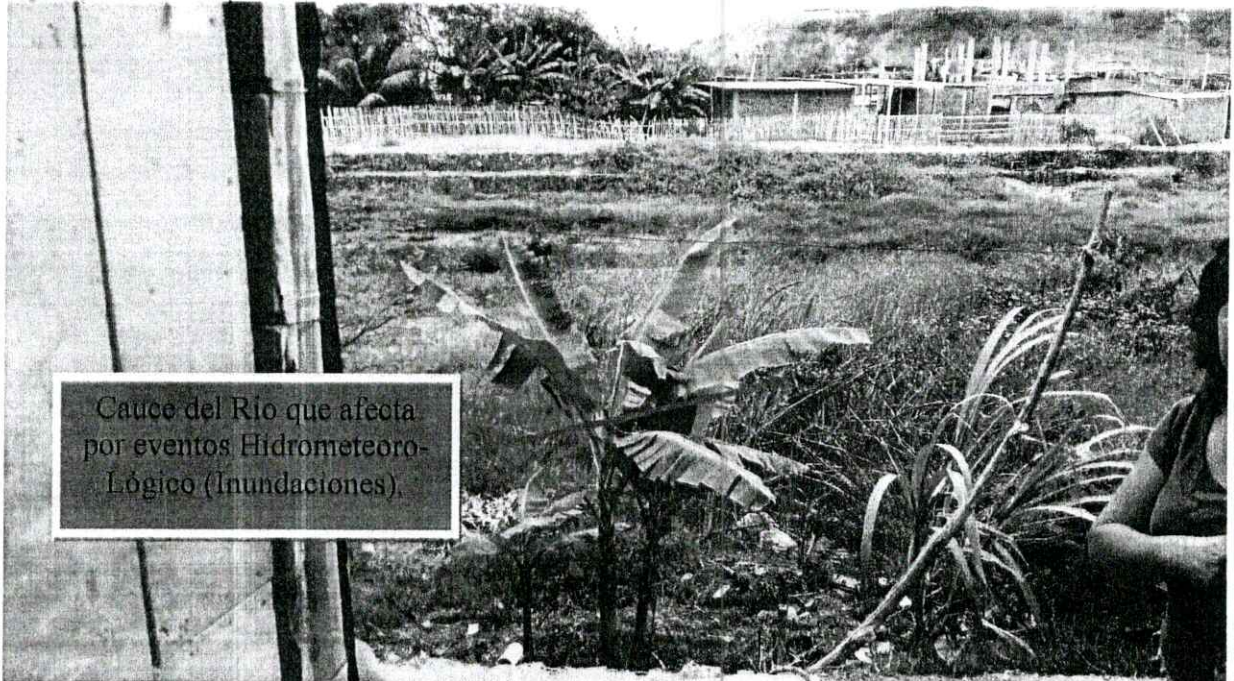
REGISTRO FOTOGRAFICO: Identificando el Cauce del Río que afecta a la Vivienda por eventos Hidrometeorológico (Inundaciones).

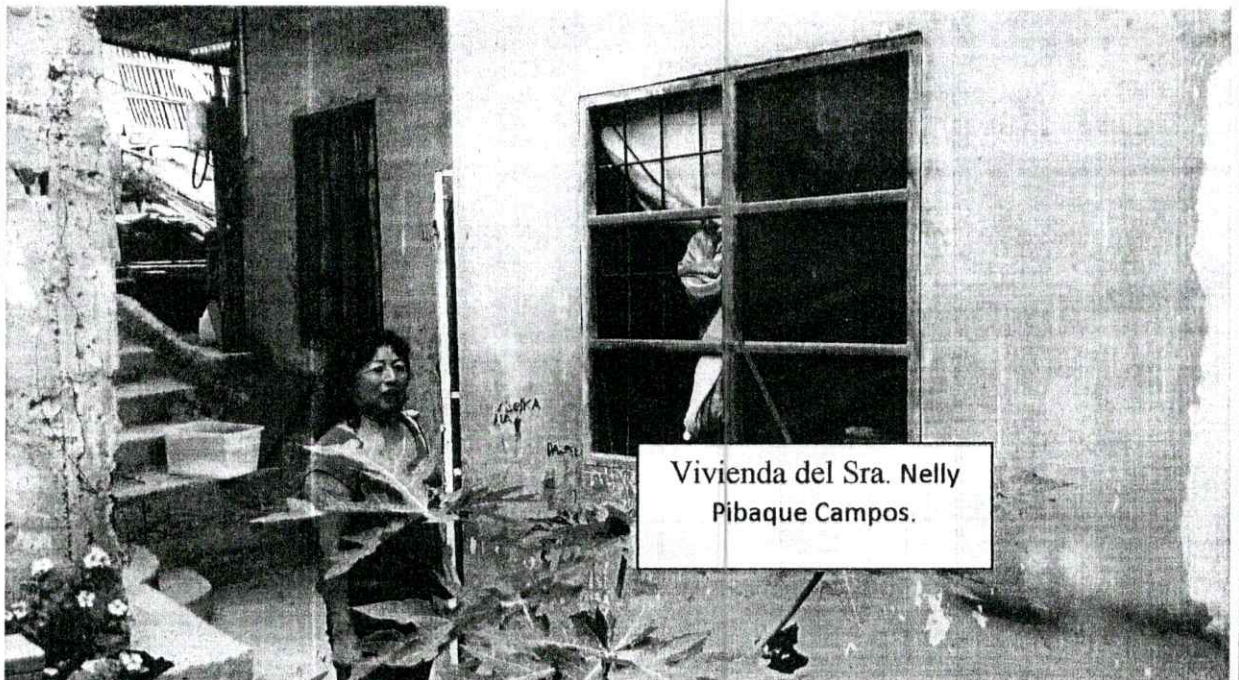
REGISTRO FOTOGRAFICO: Casa de la Sra. Nelly Pibaque Campos.
