SUBDIRECCIÓN DE GESTIÓN DE RIESGOS	
MTA-SDGR-INF-031020230814	Trámite No.: TE270920231013	
INFORME DE INFORME TÉCNICO DE RIESGOS		Pag. 1 de 3

INFORME TÉCNICO DE ANÁLISIS DE RIESGOS

Nº de trámite: TE270920231013

Sector: Bellavista **Manzana:** 025 **Clave Catastral:** 3024205000

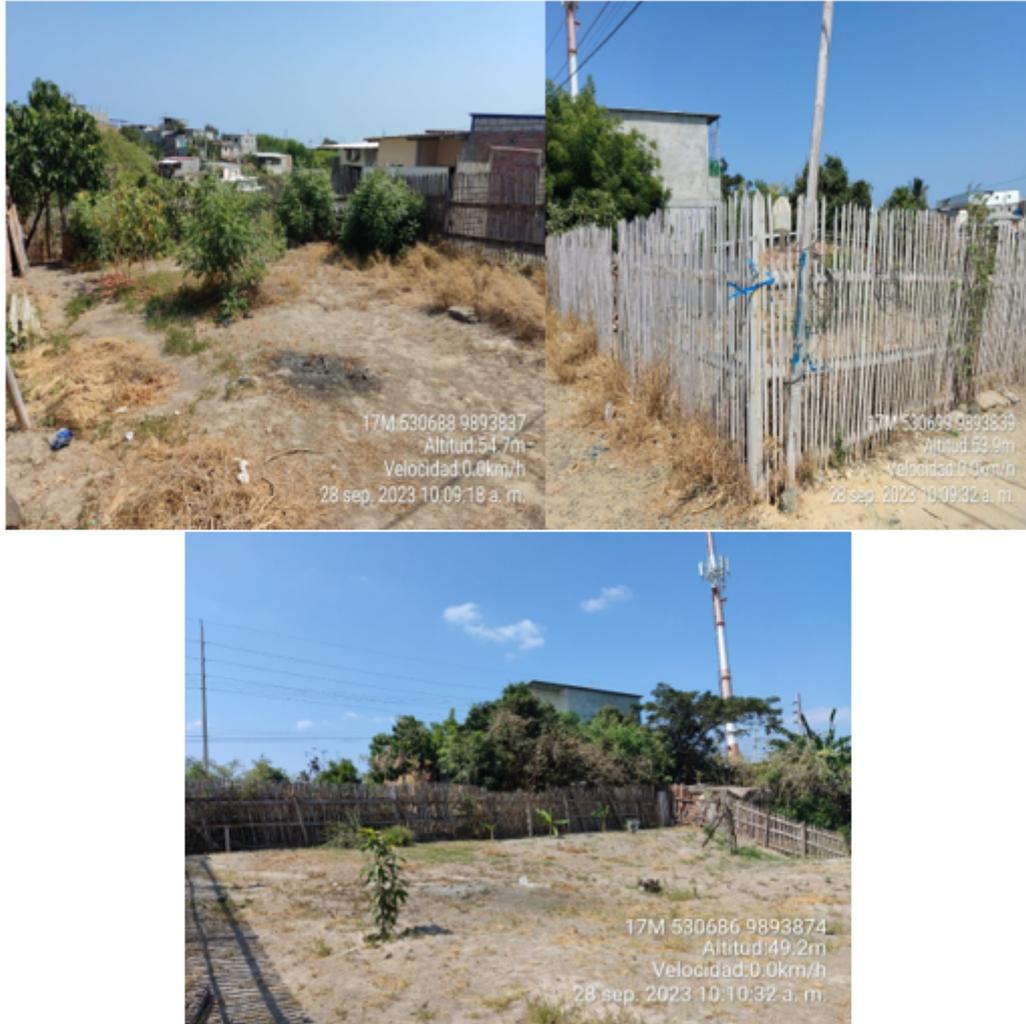
Imagen 2: Fotografías del terreno – Año 2023

Se evidencia un área con cerramiento perimétrico tipo caña sobre un área de topografía plana a más de 10 metros de una quebrada natural en su parte posterior.
