SUBDIRECCIÓN DE GESTIÓN DE RIESGOS	
MTA-SDGR-INF-311020231451	Trámite No.: TE121020230831	
INFORME DE ANALISIS DE RIESGOS		Pag. 1 de 6

INFORME DE ANÁLISIS DE RIESGOS

N° de trámite: TE121020230831

Referencia Geográfica: Por cancha deportiva del sector Bellavista

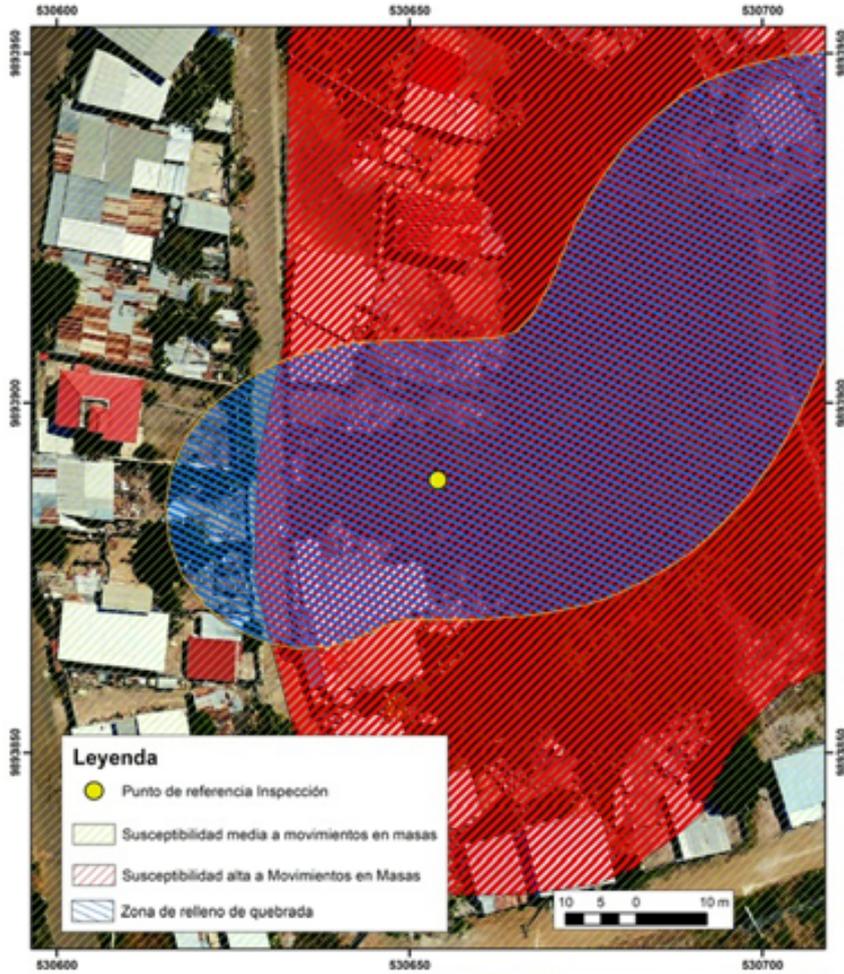
Se identifica un lote de terreno asentado de acuerdo con el componente estructurante del PUGS vigente en Suelo Urbano No Consolidado, de topografía plana asentado sobre la cabecera de una microcuenca en relleno con características de suelo franco arenoso, poco compactado y disgregables, y escasa vegetación arbórea, expuesta en su lateral derecho y posterior con pendientes de relieves fuertemente disectados (> 50%).

Predio con exposición a amenazas geológicas (deslizamiento), asentado actualmente en área plana sobre relleno de una microcuenca y pendientes de relieves fuertemente disectados (> 50%).

Figura 1.- Mapa de susceptibilidad de movimientos en masa y quebrada natural

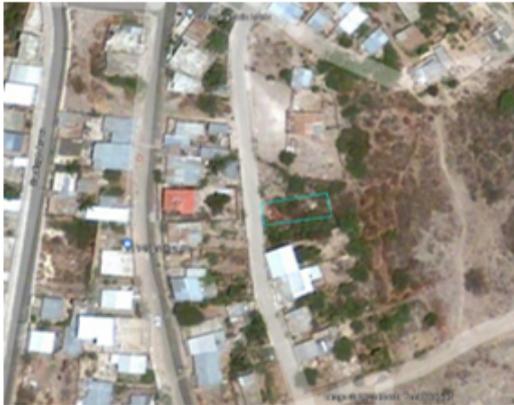
Se evidencia mediante sistemas de información digital que se han realizado diversos trabajos de relleno y adecuación de suelo con intervención antrópica en el área, como se detalla en los anexos (8.2.- Situación histórica del predio)

Figura 2.- Imagen satelital año 2009 – Fuente: Google Earth

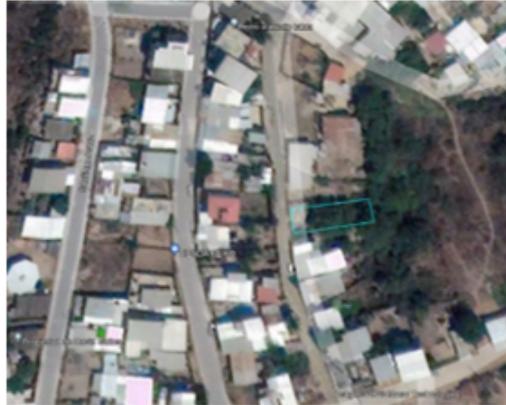
Figura 3.- Imagen satelital año 2017 – Fuente: Google Earth

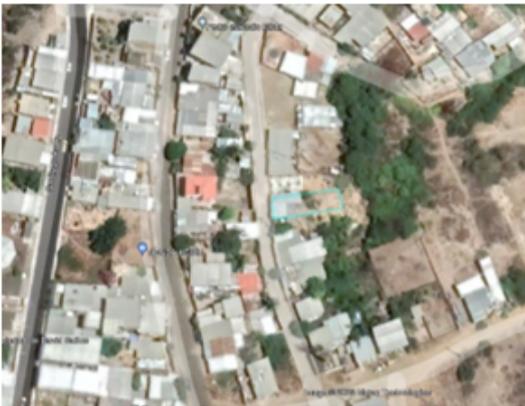
Figura 4.- Imagen satelital año 2021 – Fuente: Google Earth

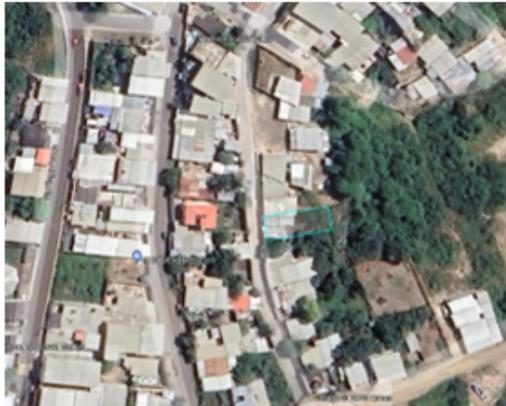
Figura 5.- Imagen satelital año 2023 – Fuente: Google Earth

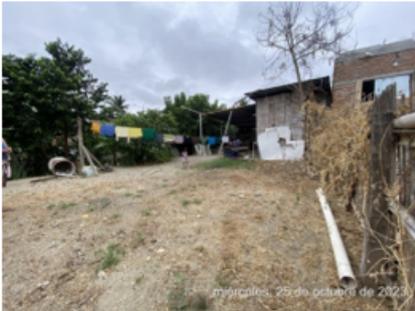
Se identifica la construcción de una vivienda de un piso con materiales mixtos (bloques de hormigón armado y caña), con retiros hacia el borde superior de la quebrada natural de 6.00 metros en lateral derecho y 14.00 metros aproximadamente en parte posterior.

Figura 6.- Ubicación de vivienda

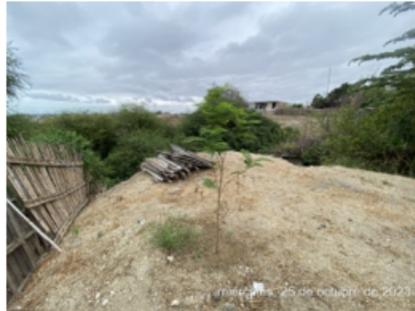
-Predio categorizado como: Riesgo alto/No mitigable, ante amenazas geológicas, evento: deslizamientos.

Figura 7.- Parte posterior del predio expuesta a quebrada natural

-Respetar los espacios y retiros como área o franja de afectación y protección ecológica donde se debe establecer limitaciones en el uso de este espacio, determinados dentro de la normativa del PUGS vigente.

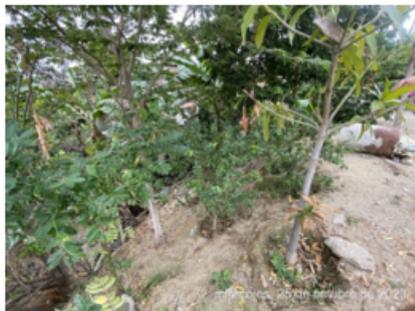
Figura 8.- Parte lateral derecho del predio expuesta a quebrada natural

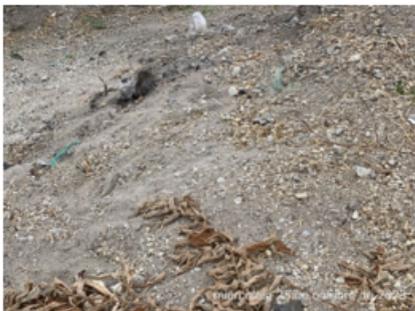
Figura 9.- Características de suelo – material de relleno
