DIRECCIÓN DE GESTIÓN DE RIESGOS	
MTA-SDGR-INF-271020220930		Trámite No.: CC-REG172809
INFORME DE INFORME TÉCNICO DE RIESGOS		Pag. 1 de 5

ASUNTO: EN RESPUESTA A CC-REG172809

INFORME DE AMENAZA

Nº de trámite: N° CC-REG172809

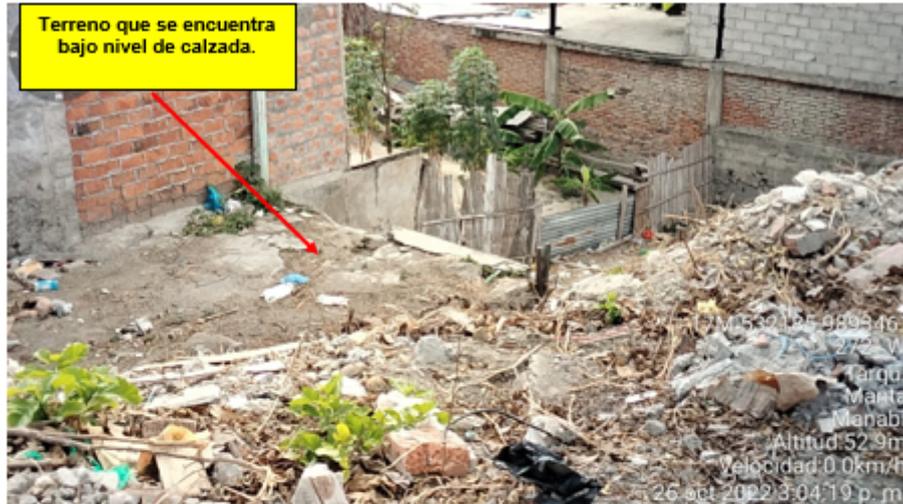
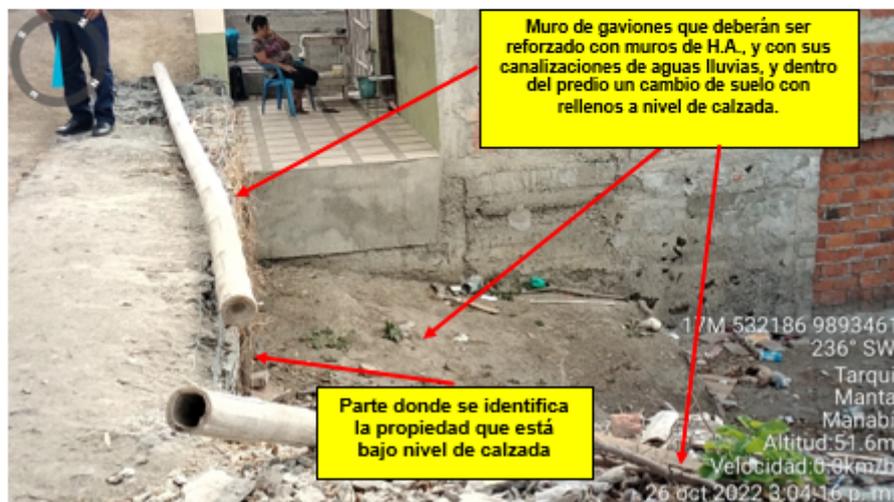
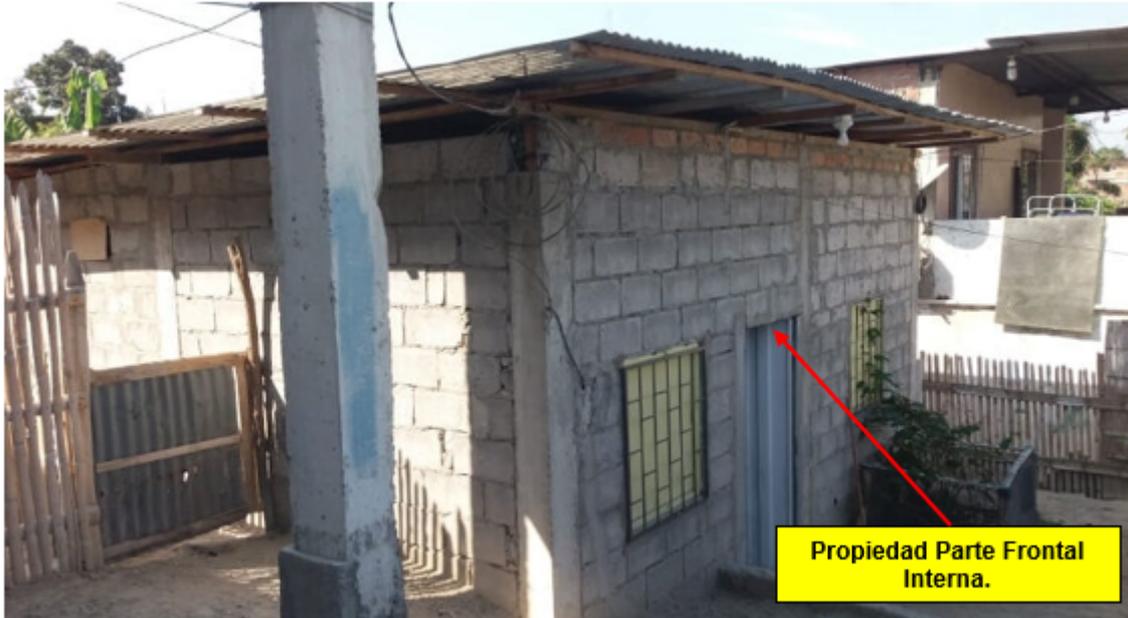
6. REGISTRO FOTOGRAFICO.

Realizada la inspección en sitio, se identificó que la topografía de la propiedad se encuentra bajo nivel de calzada (carretera), exponiendo de manera directa a amenazas relacionadas con eventos geológicos (Deslizamientos), o por eventos de amenazas hidro-meteorológico (Inundación), exponiendo el predio en un Riesgo de Mediana Incidencia. Además, se identifica que en la propiedad no existe actualmente asentamiento de vivienda, por lo cual para la mitigación de la amenaza anteriormente mencionada se deberá realizar muros de contención tomando en cuenta su respectiva canalización de aguas lluvias, y rellenos con cambios de suelos a nivel de calzada, con el objetivo de prevenir los efectos adversos que podrían presentarse en temporadas invernales.

Para disminución o control del nivel de riesgo que se ha determinado, se recomiendan que se ejecuten obras de mitigación ante la afectación de la propiedad por encontrarse bajo nivel de calzada, dichas trabajos que deberán ser muros de protección con sus respectivas canalizaciones, y además de cambios de suelo con lastre compactado a nivel de calzada.
