| MTA-SDGR-INF-081220212126 | Trámite No.: TE251120211537 |
| INFORME DE INFORME TÉCNICO DE RIESGOS | <b>Pag. 1 de 5</b> |

### INFORME DE AMENAZA SR. HOLGUIN CASTAÑO ESTEBAN MAXIMINO

**Fecha y hora de la Inspección:** 02 de diciembre del 2021 - 15h05

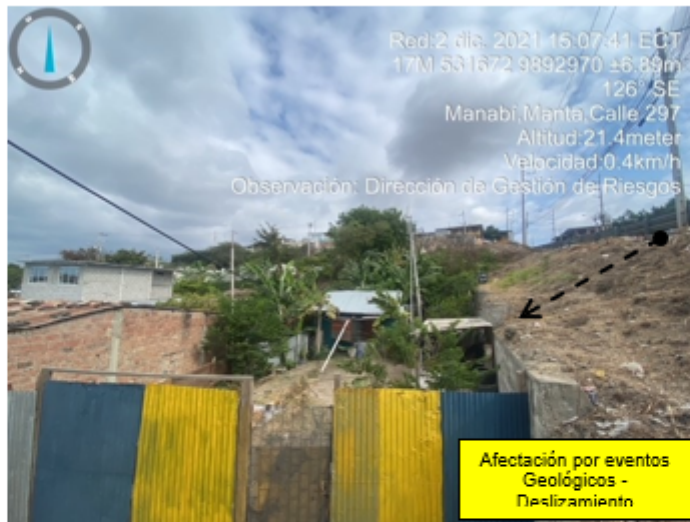
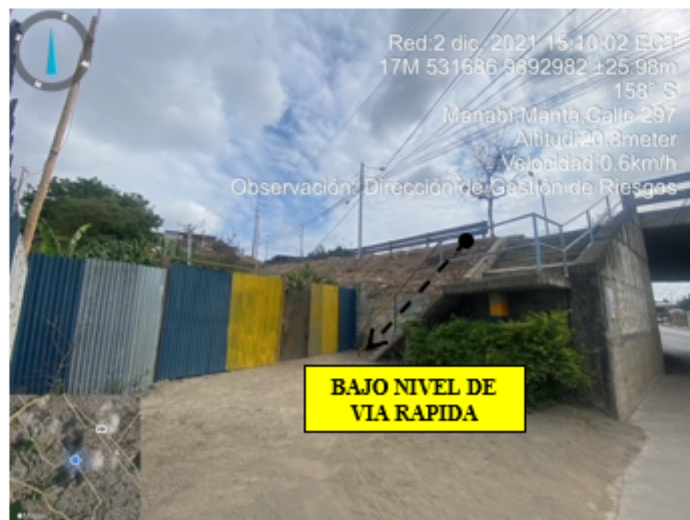
## PROPIEDAD Y AMENAZA

Realizada la inspección, se identificó una propiedad afectada ante posibles eventos geológicos de deslizamiento en su parte posterior y lateral derecho, al ubicarse al borde de una pendiente mayor a 30° en la parte inferior de la misma sin cumplir con los retiros completos de mitigación establecidos en el art.39 Áreas de protección Especial, a pesar que se identificó una obra de protección del muro, el peligro constante de la propiedad es ubicarse bajo nivel de calzada de una vía rápida (vía Interbarrial) expuesta de forma directa frente a accidentes vehiculares, que de acuerdo a antecedentes ya se ha identificado.

- Propiedad afectada ante posibles amenazas geológicas de deslizamiento en su parte posterior y lateral derecha, sin retiro de mitigación como área de protección y nivel de alta vulnerabilidad estructural frente a accidentes vehiculares, sin protección de la misma, la cual no debe ser considerada actualmente para su habitabilidad, posterior a las obras de protección de la propiedad.
- Lo expuesto en el presente informe se determina en base a inspección óptica en sitio y resultado de análisis de fotogrametría de imágenes satelitales procesadas mediante sistemas de información geográfica.
- En base al Informe de amenaza del sector se deberán tomar en consideración todas las recomendaciones establecidas por la Dirección de Gestión de Riesgo del GAD-Manta, haciendo referencia que dicha propiedad se encuentra expuesta a una zona de Riesgo Alto.

- El presente informe da a conocer la amenaza y vulnerabilidad existente en la propiedad, por lo cual se deberá realizar las siguientes recomendaciones:
- Respetar los retiros establecidos en el Art.39.- Áreas de Protección Especial, en pendientes mayores a 30° - 15.00 metros de retiro, tomados desde la propiedad hacia la amenaza existente.
- Que la Dirección de Avalúos y Catastros del GAD Manta, revise entre sus archivos la clave catastral para actualizar las condiciones del sitio indicado.
- Para todos los trámites correspondientes se deberá tomar en cuenta el informe presentado por la Dirección de Gestión de Riesgos del GAD-Manta.
