| MTA-SDGR-INF-311020221650 | | Trámite No.: CC-REG171179 |
| INFORME DE INFORME TÉCNICO DE RIESGOS | | Pag. 1 de 5 |

**ASUNTO:** EN RESPUESTA A CC-REG171179

### INFORME DE AMENAZA CEVALLOS MENDOZA LUIS ADOLFO

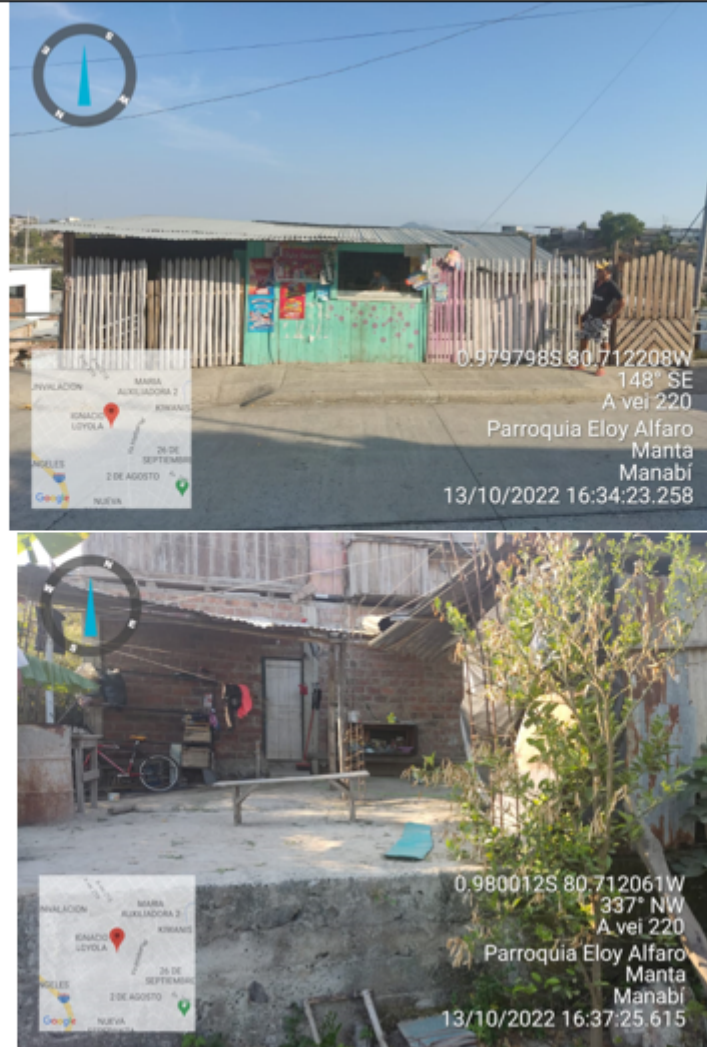
Realizada la inspección, se identificó un predio de topografía irregular, asentado sobre un talud natural con pendiente mayor a 30 grados con un muro de hormigón y con una altura de aproximadamente a 5 msnm con relación a la calaza. En el sitio se evidencia la canalización de las aguas lluvias mediante zanjales provisionales desde el inicio del pendiente hasta la parte posterior del predio. De acuerdo a esta información se procede a ponderar los valores para el análisis de riesgos para emitir las recomendaciones pertinentes.

Propiedad asentada sobre un talud natural con pendiente mayor a 30 grados y con un muro de contención para la estabilización de pendientes peligrosas.

En la propiedad se identifica una canalización de las aguas lluvias desde la parte alta de la pendiente hasta la parte baja.

Realizar cerramiento de perímetros vulnerables del talud mediante la realización de muros de protección.

Realizar el mejoramiento de la canalización de aguas lluvias desde el techado mediante tuberías de la vivienda para evitar afectaciones en la propiedad.
