Oficio Nro. MTA-DDGR-OFI-230720212148  
Manta, 23 de Julio del 2021

| MTA-DDGR-INF-2307202112136 | Trámite No.: TE140720211125 | |

**ASUNTO:** EN ATENCION A TRAMITE TE140720211125

### INFORME TÉCNICO DE RIESGOS PREDIO SEÑORA VERA CEDEÑO MARIA CRISTINA

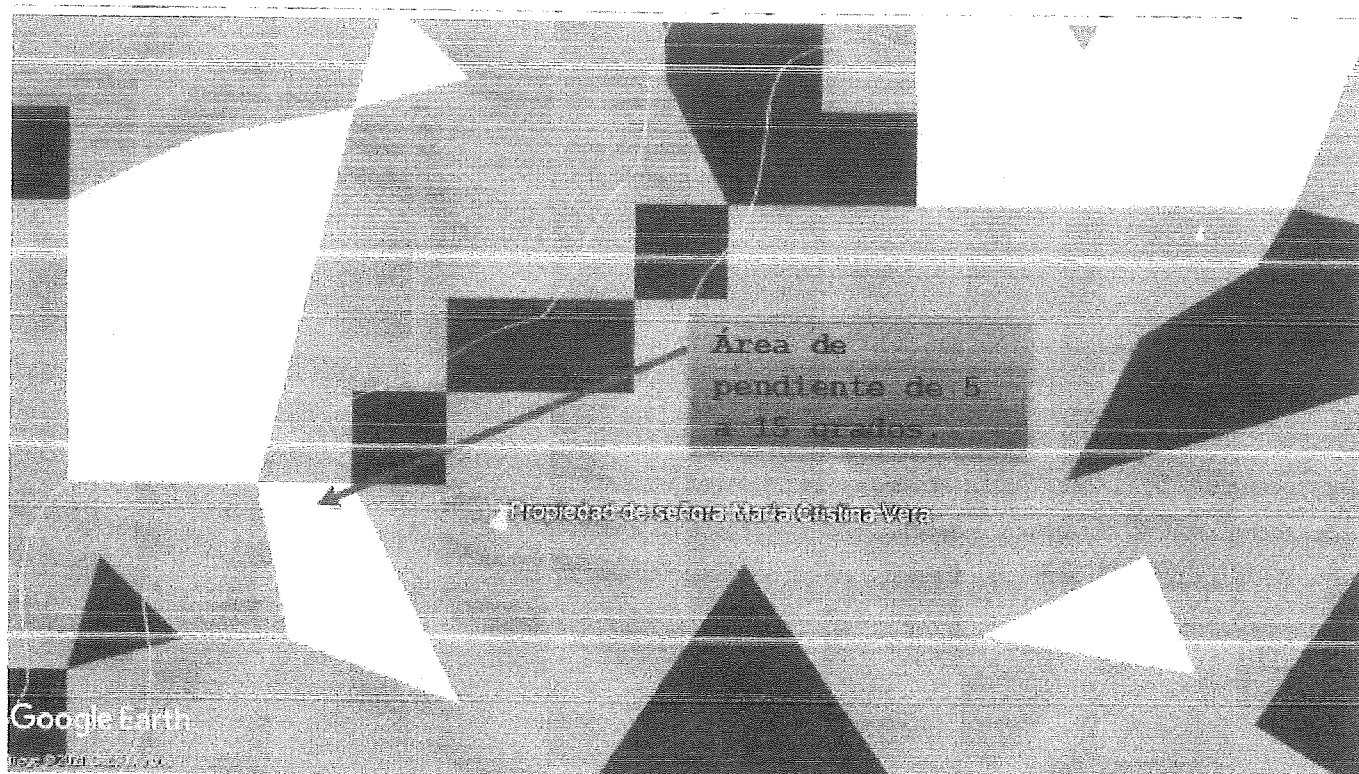
- El predio en mención se encuentra habitado por una familia de 3 personas: La solicitante y dos menores de edad.
- El predio se encuentra colindante a una quebrada natural sin retiros de mitigación en su parte posterior correspondiente al patio trasero y una distancia de 15 metros hacia la vivienda.
- Se determinó que la zona en mención es de riesgo alto a ser afectado por deslizamientos debido a la altura a la que se encuentra la quebrada y el proceso degenerativo del suelo.

•No realizar construcciones cerca del cauce, respetando los retiros de mitigación establecidos en el Art. 39- Áreas de Protección Especial que ante cauce de río sin muro de protección deberá establecerse un retiro mínimo de 10.00 metros, y con muros de protección un retiro mínimo de 6.00 metros.

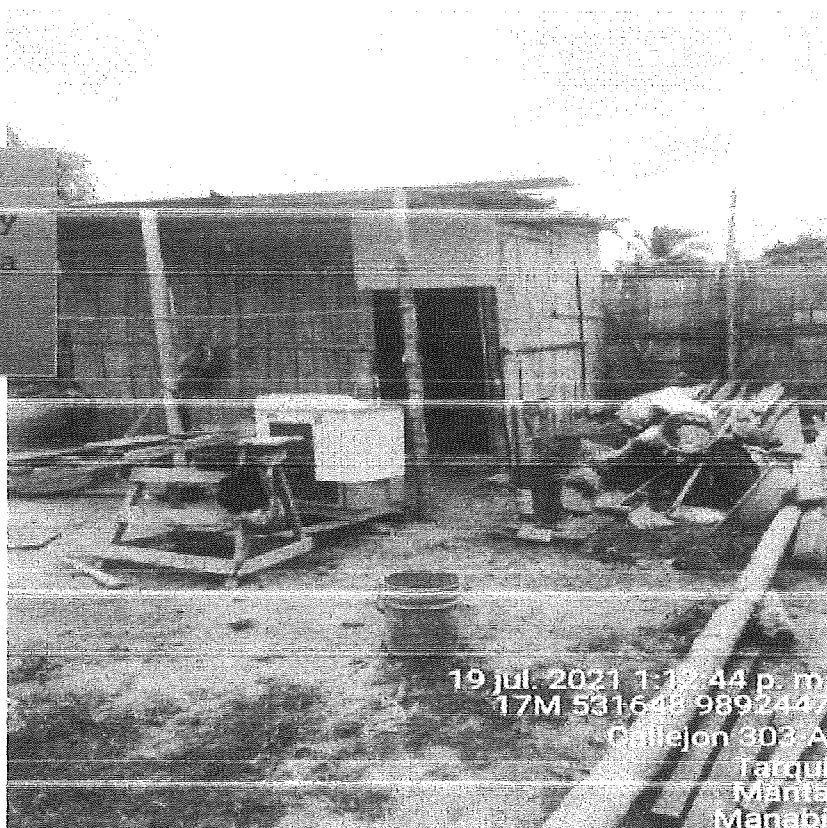
19 jul. 2021 1:12:44 p. m.  
17M 531648 9892447  
Callejon 303 A  
Targui  
Manta  
Manabí

Vivienda de caña  
ocupando el predio y  
haciendo de custodia  
de materiales de  
construcción.
