<b>DIRECCIÓN DE GESTIÓN DE RIESGOS</b>	
MTA-SDGR-INF-220320222203		Trámite No.: CC-REG116410
INFORME DE INFORME TÉCNICO DE RIESGOS		<b>Pag. 1 de 5</b>

**ASUNTO:** EN RESPUESTA A CC-REG116410

### **INFORME DE AMENAZA SRA. VERA VERA FLOR MARIA**

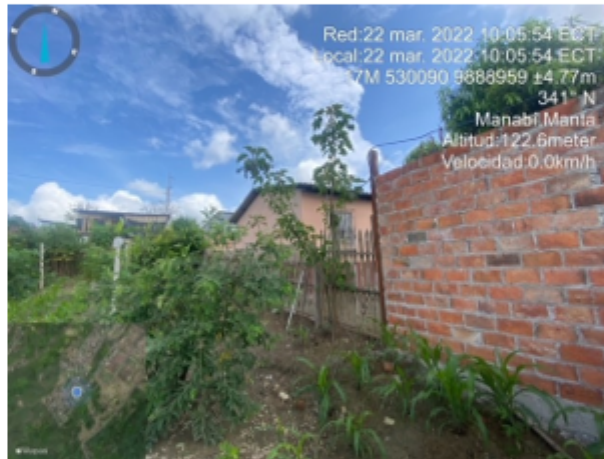
**PARTE POSTERIOR**

Realizada la inspección, se identificó una propiedad asentada sobre un área de topografía regularmente plana, pero en su parte posterior se identificó una pequeña pendiente menor a 30° ante posibles amenazas geológicas (Deslizamiento), dicha propiedad posee en su cerramiento que colinda con la amenaza un muro de hormigón armado de 1,20 metros de altura como protección de mismo y a una distancia de 5.50 metros aproximadamente hacia la vivienda.

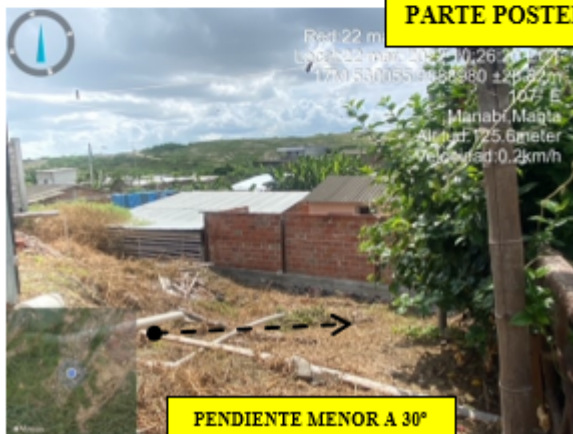
- Propiedad afectada ante posibles amenazas geológicas (Deslizamiento) en parte posterior de la propiedad con pequeña pendiente menor a 30°, actualmente posee un muro de hormigón armado de 1.20 metros aprox. de altura como protección frente a estas amenazas, sin afectación directa a la vivienda.
- Lo expuesto en el presente informe se determina en base a inspección óptica en sitio y resultado de análisis de fotogrametría de imágenes satelitales procesadas mediante sistemas de información geográfica.
- En base al informe de amenaza del sector se deberán tomar en consideración todas las recomendaciones establecidas por la Dirección de Gestión de Riesgo del GAD-Manta, haciendo referencia que dicha propiedad se encuentra expuesta a una zona de Medio Riesgo ante deslizamiento e inundación.

**PENDIENTE MENOR A 30°**

- El presente informe da a conocer la amenaza y vulnerabilidad existente en la propiedad, por lo cual se deberá realizar las siguientes recomendaciones:
- Respetar el retiro actual sin realizar nuevas construcciones en su parte posterior, dado que el retiro de mitigación establecido en el art.39.- Áreas de Protección Especial en pendientes menores a 30° son 10.00 metros, donde actualmente posee el 50% del mismo.
- Obras de canalización de aguas para evitar incidentes de puntos de recolección de aguas con amenazas ante eventos de inundación.
- Para todos los trámites correspondientes se deberá tomar en cuenta el informe presentado por la Dirección de Gestión de Riesgos del GAD-Manta.

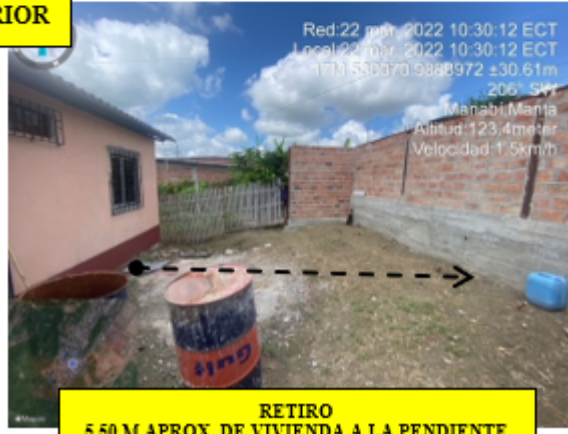
**RETIRO 5.50 M APROX. DE VIVIENDA A LA PENDIENTE**
