| | DIRECCIÓN DE GESTIÓN DE RIESGOS | |
| INFORME DE INFORME TÉCNICO DE RIESGOS | | Pag. 1 de 7 |

**ASUNTO:** EN RESPUESTA A TE181020211230

### INFORME DE AMENAZA SR. CEVALLOS MENDOZA LUIS ADOLFO

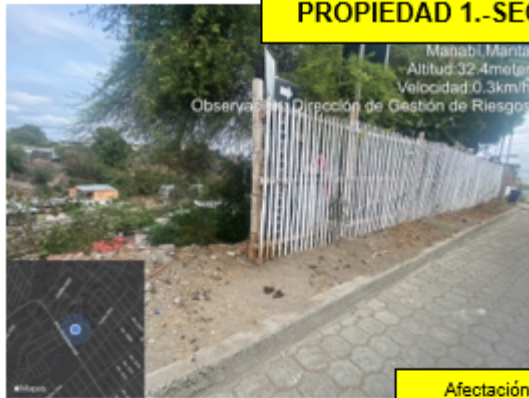
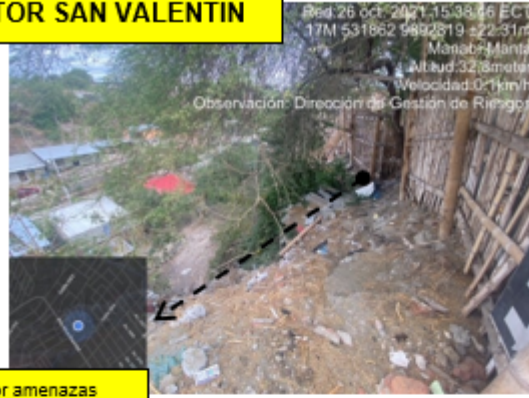
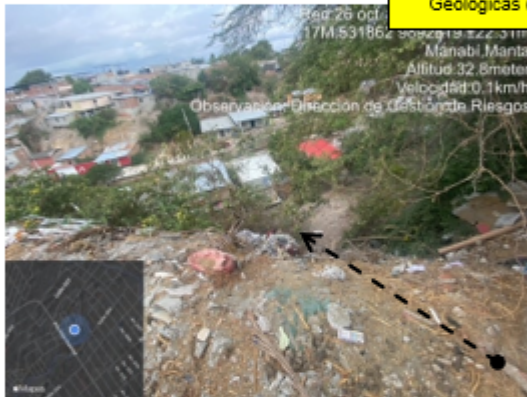
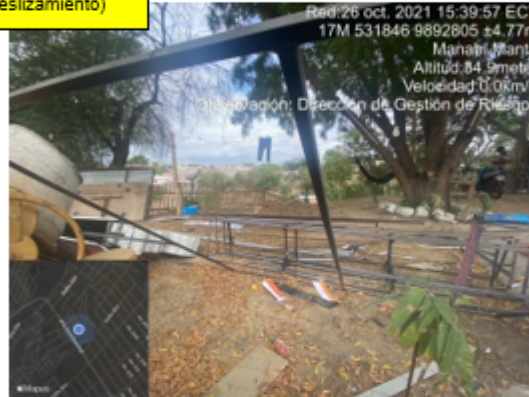
### PROPIEDAD 1.-SECTOR SAN VALENTIN

- Propiedad 1.-Forma parte de una pendiente mayor a 30° afectada ante amenazas geológicas de deslizamiento sin cumplir con los retiros establecidos en el Art. 39, exposición actual de RIESGO ALTO.

Afectación por amenazas Geológicas (Deslizamiento)

- El presente informe da a conocer la amenaza y vulnerabilidad existente en la propiedad, por lo cual se deberá realizar las siguientes recomendaciones:
- Respetar los retiros establecidos en el Art.39.- Áreas de Protección Especial, en pendientes mayores a 30° - 15 metros de retiro hacia la amenaza.
- En quebradas naturales un retiro de 20.00 metros de retiro hacia la amenaza.
- Las tres propiedades al ubicarse sobre pendientes y quebradas naturales con un nivel de Alto Riesgo se recomienda dar paso a lo solicitado, ya que actualmente no se encuentran aptos para su habitabilidad.

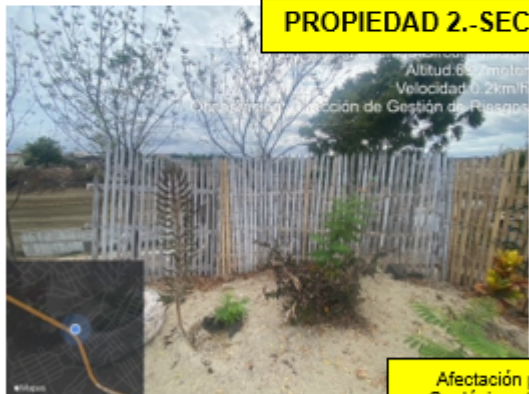
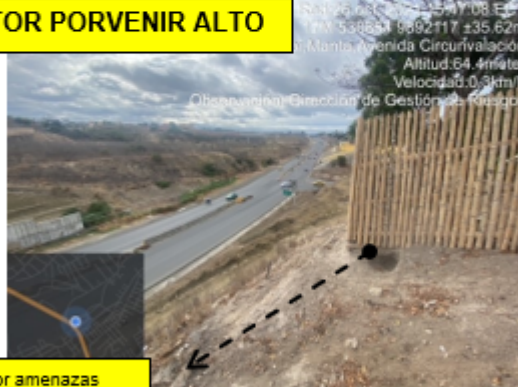
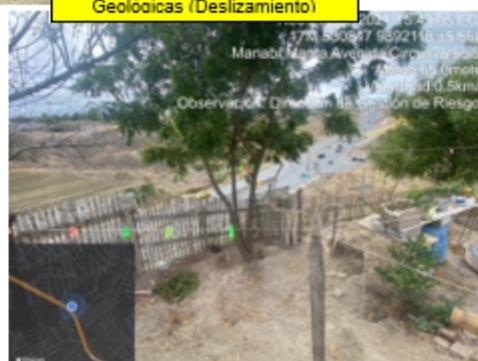
### PROPIEDAD 2.-SECTOR PORVENIR ALTO

- Propiedad 2.-Forma parte de una pendiente mayor a 30° y del derecho de vía principal del sector, afectada ante amenazas geológicas de deslizamiento sin cumplir con los retiros establecidos en el Art. 39, exposición actual de RIESGO ALTO.

Afectación por amenazas Geológicas (Deslizamiento)

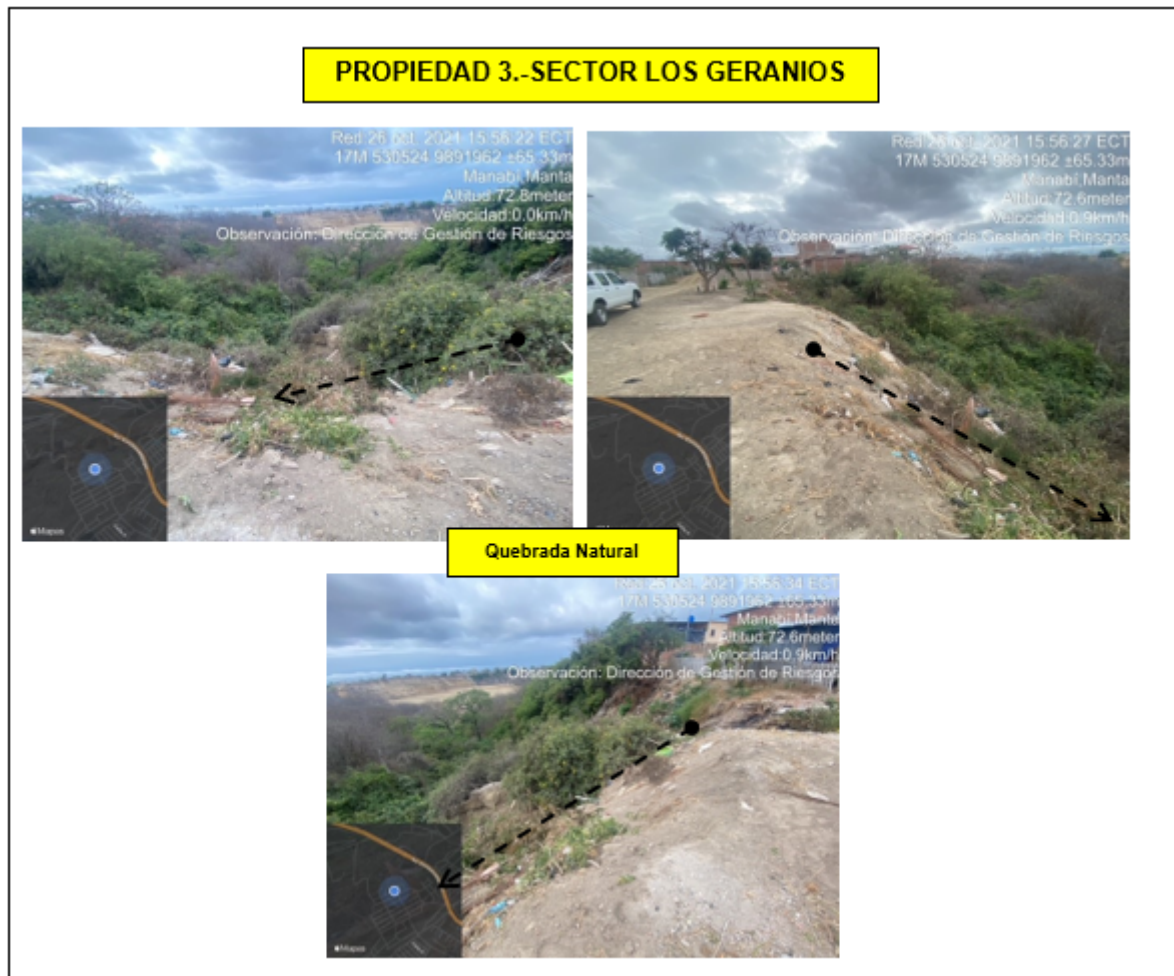
- Propiedad 3.-Forma parte de una pendiente mayor a 30° y de una quebrada natural, afectada ante amenazas geológicas de deslizamiento y de inundación sin cumplir con los retiros establecidos en el Art. 39, exposición actual de RIESGO ALTO.
