<b>DIRECCIÓN DE GESTIÓN DE RIESGOS</b>	
MTA-SDGR-INF-050520220948	Trámite No.: CC-REG131920	
INFORME DE INFORME TÉCNICO DE RIESGOS	<b>Pag. 1 de 5</b>

### INFORME DE AMENAZA SR. MEDRANDA PERALTA JOSE

**Nombre del representante:** SR. MEDRANDA PERALTA JOSE **CC:** 4-03-05-02-000  
**N.º de trámite:** CC-REG131920  
**Fecha y hora de la Inspección:** 22 de abril del 2022 - 13h42  
**Fecha y hora de elaboración de informe:** 25 de abril del 2022 - 16h00  
**Provincia:** Manabí  
**Cantón:** Manta  
**Parroquia:** Santa Marianita  
**Sector:** Santa Marianita  
**Coordenadas:** X= 516821.00 m E      Y= 9890877.00 m S      UTM WGS84 17 SUR

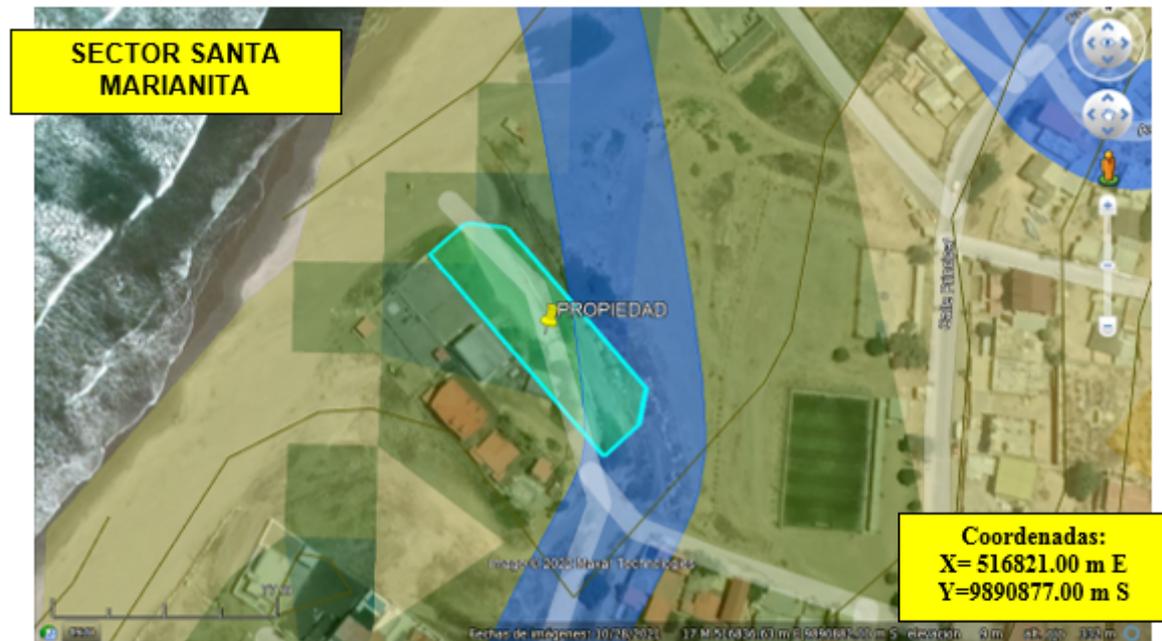
**5. MAPA DE UBICACIÓN DEL SECTOR**

Propiedad afectada ante posibles amenazas de eventos hidrometeorológicos (Inundación) ante el paso del cauce del Rio Pacoche en gran parte de la propiedad.

Imagen del Año 2020 de Google Earth

Se considere el área determinada como zona de riesgo y área de protección, respetando los retiros establecidos en el Art. 39.- Áreas de Protección especial, cauce de río – 6.00 a 10.00 metros desde el borde externo del mismo.
