DIRECCIÓN DE GESTIÓN DE RIESGOS	
MTA-SDGR-INF-230320221645	Trámite No.: CC-REG113460	
INFORME DE INFORME TÉCNICO DE RIESGOS		Pag. 1 de 4

INFORME DE AMENAZA SR. GUERRA PINO XAVIER CRISTOBAL

N.º de trámite: MTA-SDGR-INF-230320221645

Sector: Urb. Vía Marina

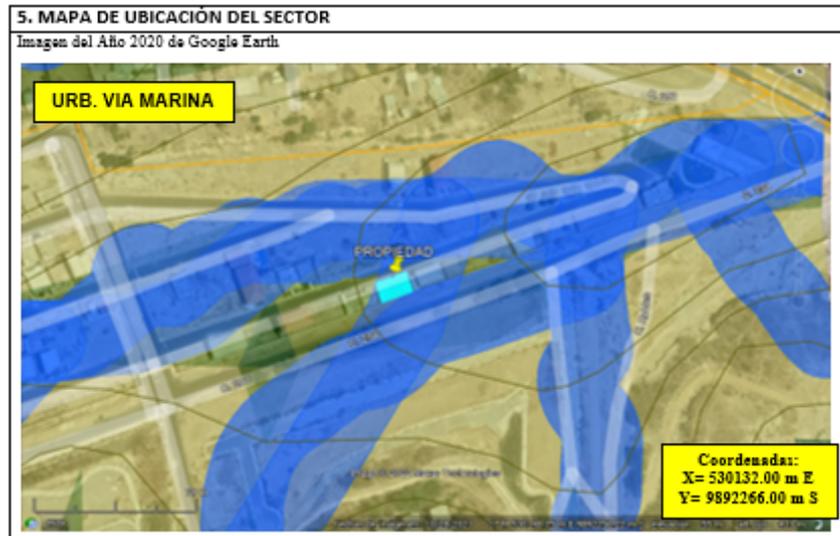
Se identificó mediante sistema de información geográfica el paso de una antigua quebrada natural, donde actualmente ya es un área consolidada en la ubicación de la propiedad.

- Propiedad afectada ante posibles amenazas hidrometeorológicas (Inundación) ante el paso de una antigua quebrada natural.
- Lo expuesto en el presente informe se determina en base a inspección óptica en sitio y resultado de análisis de fotogrametría de imágenes satelitales procesadas mediante sistemas de información geográfica.
- En base al informe de amenaza del sector se deberán tomar en consideración todas las recomendaciones establecidas por la Dirección de Gestión de Riesgo del GAD-Manta, haciendo referencia que dicha propiedad se encuentra expuesta a una zona de Medio Riesgo ante inundación.

- El presente informe da a conocer la amenaza y vulnerabilidad existente en la propiedad, por lo cual se deberá realizar las siguientes recomendaciones
- Obras de canalización de aguas para evitar incidentes de puntos de recolección de aguas con amenazas ante eventos de inundación.
- Para todos los trámites correspondientes se deberá tomar en cuenta el informe presentado por la Dirección de Gestión de Riesgos del GAD-Manta.

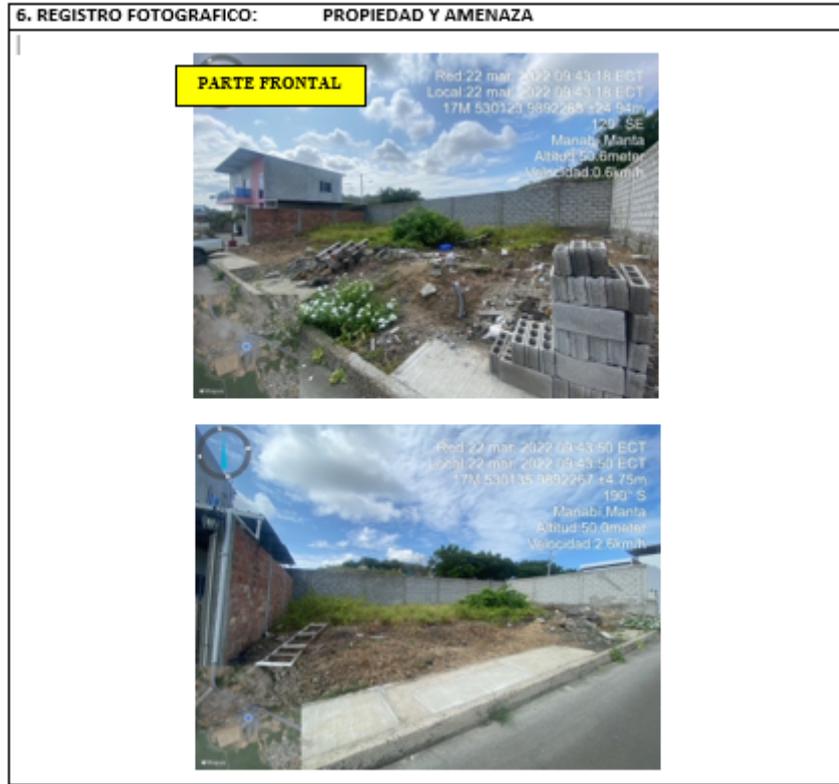
Realizada la inspección, se identificó una propiedad de lote vacío asentada sobre un área de topografía regularmente plana sin afectación por amenazas geológicas (Deslizamiento).
