| MTA-SDGR-INF-290820221416 | Trámite No.: MTA-DACP-MEM-190820221523 | |

## INFORME DE AMENAZA

### URBANIZACION RANIA

**Nº de trámite:** MTA-DACP-MEM-190820221523

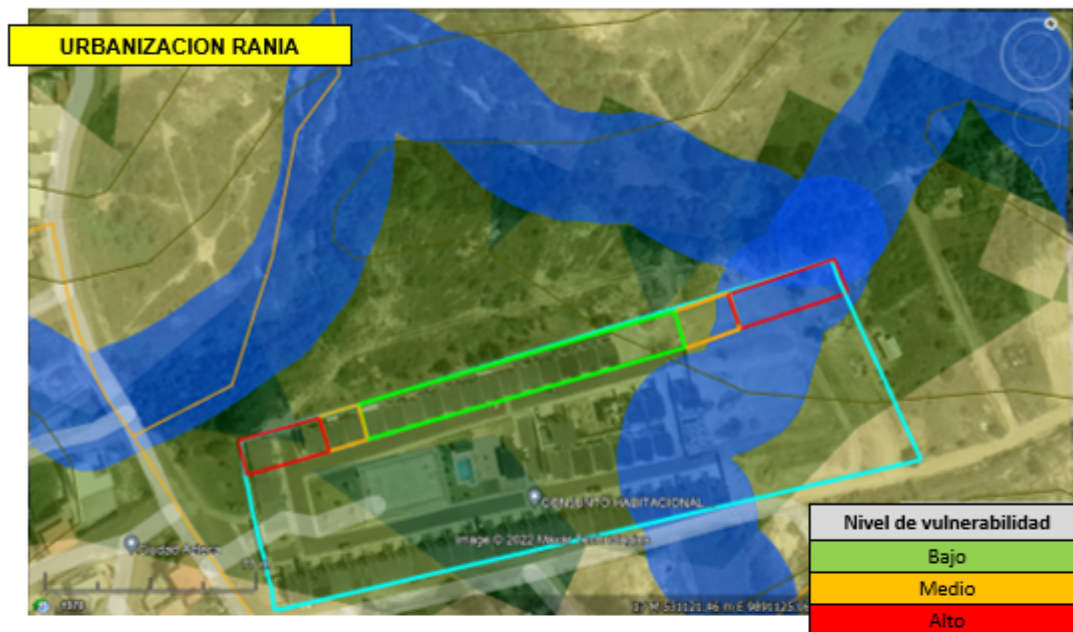
#### 5. MAPA DE UBICACIÓN DEL SECTOR

Realizada la inspección en sitio, se identificó que algunos predios ubicados en las manzanas B, C y D de la parte lateral derecha de la Urbanización colindan con el paso de una quebrada natural, donde se realizó la medición respectiva desde las propiedades hasta la amenaza existente variando en su distancia desde los 4,00 a 70,00 metros aproximadamente de retiro, en lo cual algunas de las propiedades se encuentran en riesgo alto y medio ante posibles afectaciones de eventos hidrometereológicos de Inundación detallados en el mapa anexo.

- ü Cumplir con los retiros determinados en la Ordenanza de Uso de Suelo: **Art.39. Áreas de protección especial**, donde determina lo siguiente:  
 En cauce de ríos con muro de protección un retiro de 6,00 a 10,00 metros.  
 En quebradas naturales un retiro de 20,00 metros desde la cuenca de la quebrada.  
 Estos retiros deben estar determinados desde la construcción hacia la amenaza existente.  
 Considerar en la nueva etapa de construcción de la Urbanización que se cumpla con los retiros establecidos en el punto anterior.
- ü Para disminución o control del nivel de riesgo que se ha determinado, se recomiendan obras de mitigación ante posible afectación de la quebrada natural y canalización de aguas lluvias.
- ü Para todos los trámites correspondientes se deberá tomar en cuenta el informe presentado por la Dirección de Gestión de Riesgos del GAD-Manta.

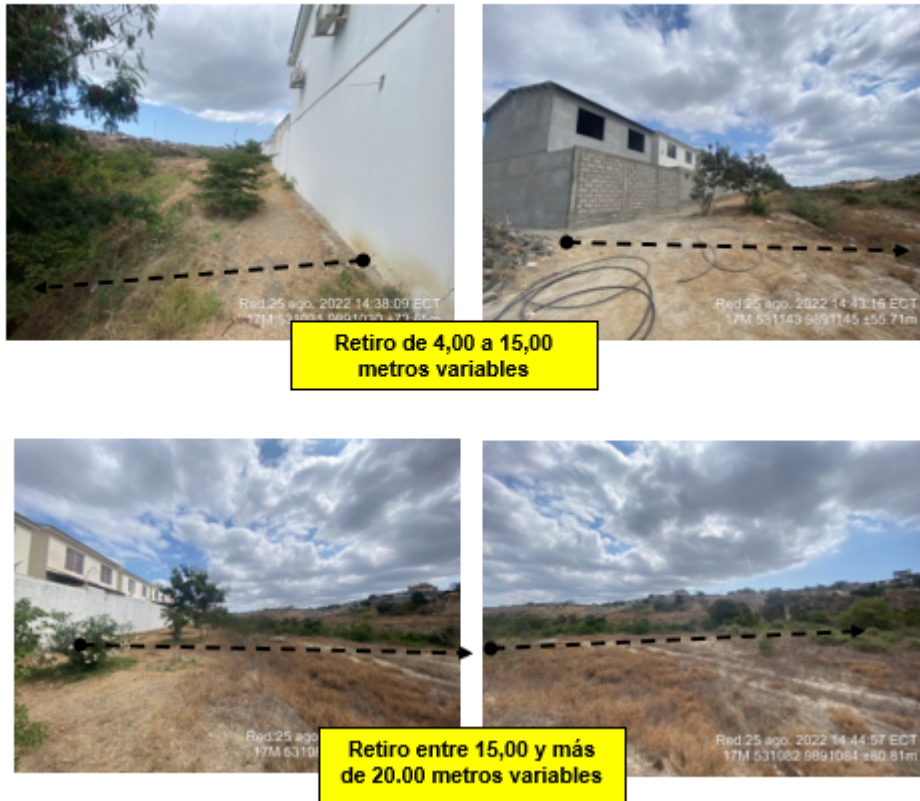
## 6. REGISTRO FOTOGRAFICO: PROPIEDAD Y AMENAZA EXISTENTE

Mediante el sistema de información geográfica se identificó el paso de antiguas quebradas naturales en algunas de las propiedades, actualmente áreas ya consolidadas.
