<b>SUBDIRECCIÓN DE GESTIÓN DE RIESGOS</b>	
MTA-SDGR-INF-280820230949	Trámite No.: CC-REG228417	
INFORME DE INFORME TÉCNICO DE RIESGOS		<b>Pag. 1 de 3</b>

**ASUNTO:** EN ATENCIÓN A CC-REG228417

## INFORME DE AMENAZA

**Nº de trámite:** CC-REG228417

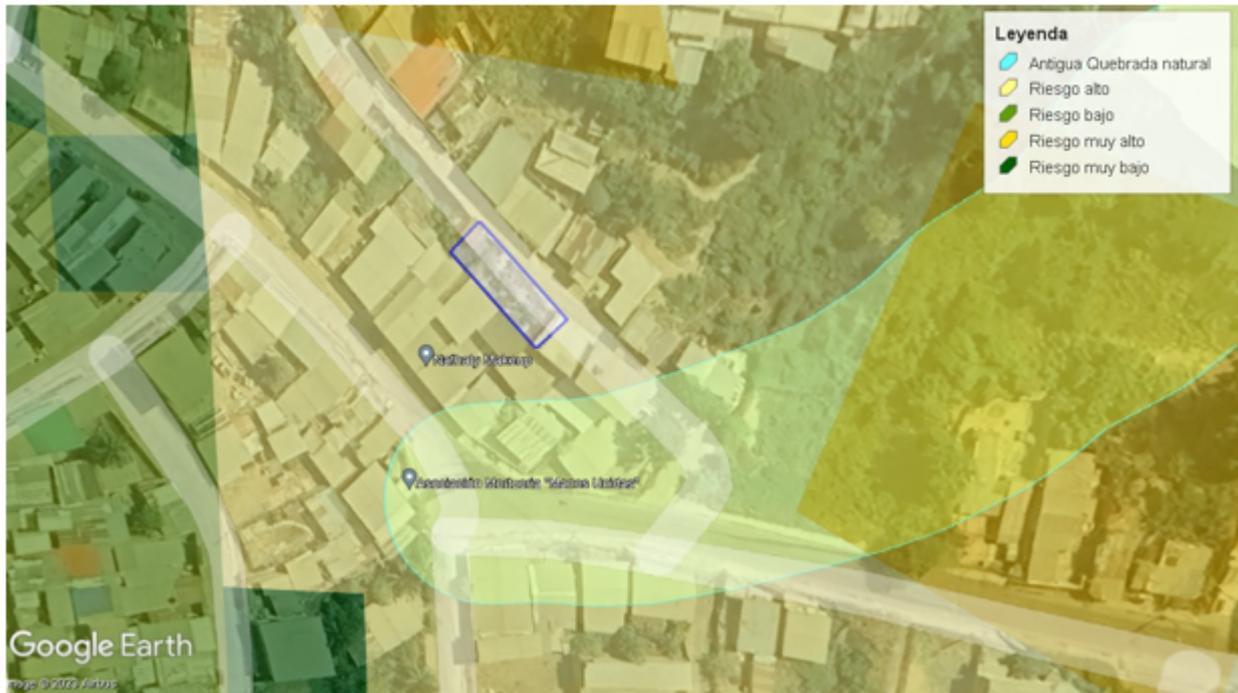
**Imagen 1: Imagen Satelital - Año 2023**

Dicha propiedad ha presentado incidencias alteraciones de suelo y se evidencia de forma visual, así como a través de sistemas de información digital que el área presenta exposición a afectaciones por inundación y deslizamiento en toda razón de que se identifica una antigua quebrada natural para descarga de aguas lluvias por la cual descendían escorrentías superficiales desde la zona alta del sector.

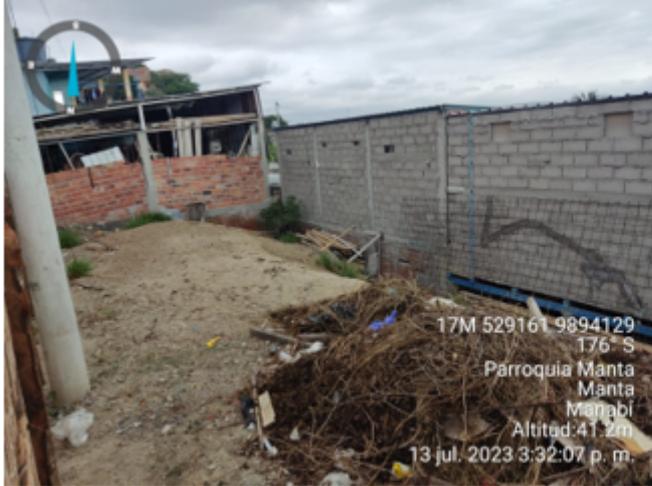
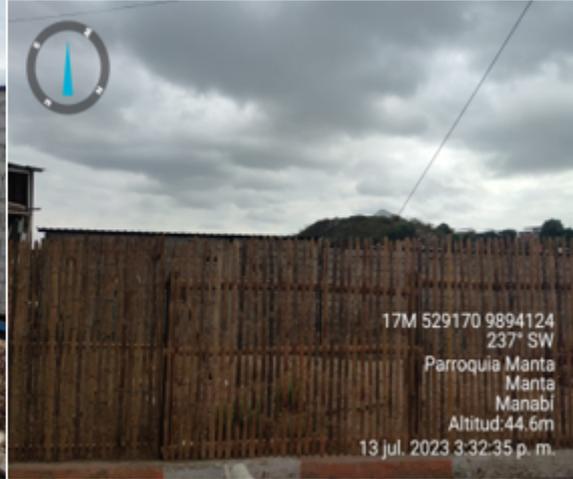
Se identifica de manera visual una propiedad de sobre topografía irregular, asentada sobre la corona de un corte de talud natural, que presenta pendientes sin distancia entre muros vecinales. En este sitio se identifica un cerramiento perimétrico sin medidas de mitigación y canalización de aguas lluvias conforme la normativa vigente.

En la inspección realizada por parte de la Subdirección de Gestión de Riesgos, dentro del cual se identifican los factores de amenaza de origen natural como movimientos en masa (deslizamiento) o hidrometeorológicos (inundación) por paso de quebrada natural o cauce de ríos que determinan el nivel de riesgo bajo, medio o alto, de acuerdo con lo establecido en la Resolución Nro. SGR 045 2023, se pudo identificar que el área presenta exposiciones ante posibles amenazas de deslizamiento, ante eventos geológicos (Deslizamiento) y eventos hidrometeoro-lógicos (Inundación), por presencia de quebradas naturales sin sistemas de alcantarillado para mitigación

- Área con afectación ante amenazas geológicas de deslizamiento determinado en un nivel de Riesgo Medio y que además requiere una canalización adecuada de aguas lluvias.
- Esta información se basa mediante inspección óptica en sitio y resultado de análisis por fotogrametría en imágenes satelitales procesadas por sistemas de información geográfica.
- Se deberán tomar todas las recomendaciones establecidas por la Subdirección de Gestión de Riesgo del GAD-Manta.

- A través de la Dirección de Catastro del GAD Manta, realizar notificación al usuario encargado de la notificación con el objetivo de que cumpla con la normativa vigente de realización de muros de contención en pendientes y canalizaciones de aguas lluvias que eviten afectar a predios de zonas bajas.
