SUBDIRECCIÓN DE GESTIÓN DE RIESGOS	
MTA-SDGR-INF-280820231004		Trámite No.: CC-REG228415
INFORME DE INFORME TÉCNICO DE RIESGOS		Pag. 1 de 3

ASUNTO: EN ATENCIÓN A CC-REG228415

INFORME DE AMENAZA

Nº de trámite: CC-REG228415

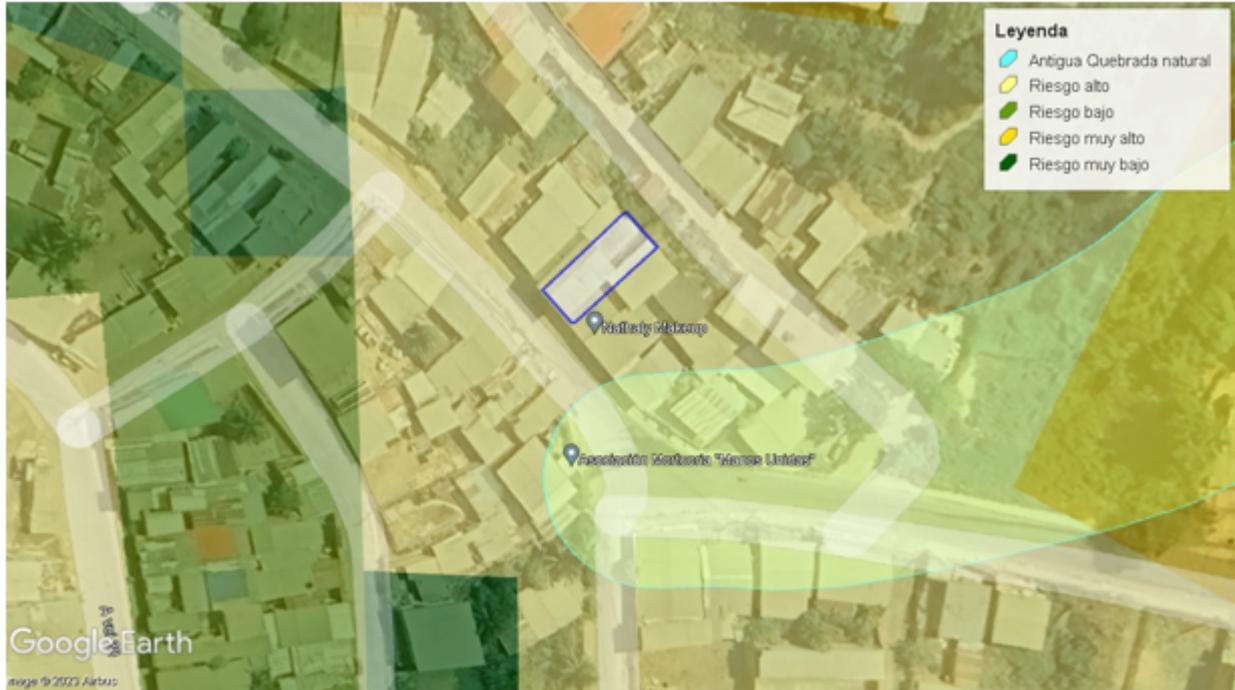
Imagen 1: Imagen Satelital - Año 2023

Dicha propiedad ha presentado incidencias de alteraciones en el suelo, en donde se evidencia de forma visual y mediante sistemas de información digital que corresponde a un área de exposición a afectaciones por deslizamientos ante la identificación de un talud natural en el perímetro posterior.

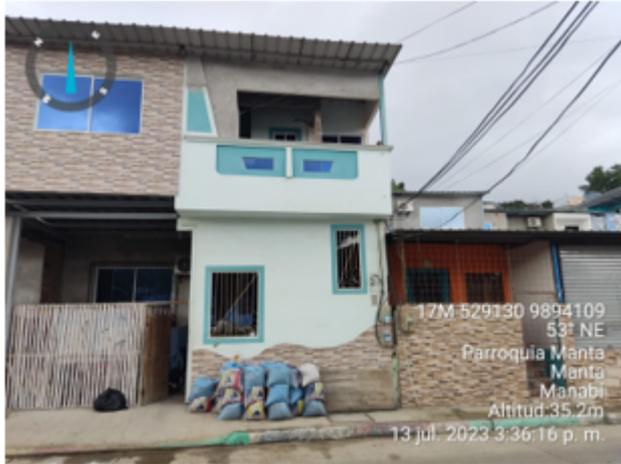
En la inspección realizada por parte de la Subdirección de Gestión de Riesgos, dentro del cual se identifican los factores de amenaza de origen natural como movimientos en masa (deslizamiento) o hidrometeorológicos (inundación) por paso de quebrada natural o cauce de ríos que determinan el nivel de riesgo bajo, medio o alto, de acuerdo con lo establecido en la Resolución Nro. SGR 045 2023, se pudo identificar que el área presenta exposiciones ante posibles amenazas de deslizamiento, ante eventos geológicos (Deslizamiento) y eventos hidrometeorológicos (Inundación), por presencia de quebradas naturales sin sistemas de drenaje para mitigación.

- Área con afectación ante amenazas geológicas de deslizamiento determinado en un nivel de **Riesgo Medio** y que además requiere una canalización adecuada de aguas lluvias.
- Esta información se basa mediante inspección óptica en sitio y resultado de análisis por fotogrametría en imágenes satelitales procesadas por sistemas de información geográfica.
- Se deberán tomar todas las recomendaciones establecidas por la Subdirección de Gestión de Riesgo del GAD-Manta.

- A través de la Dirección de Catastro del GAD Manta, realizar notificación al usuario encargado de la notificación con el objetivo de que cumpla con la normativa vigente de realización de muros de contención en pendientes y canalizaciones de aguas lluvias que eviten afectar a predios de zonas bajas.
