| | SUBDIRECCIÓN DE GESTIÓN DE RIESGOS | |
| MTA-SDGR-INF-250820231720 | | Trámite No.: CC-REG228422 |
| INFORME DE INFORME TÉCNICO DE RIESGOS | | Pag. 1 de 3 |

## INFORME DE AMENAZA

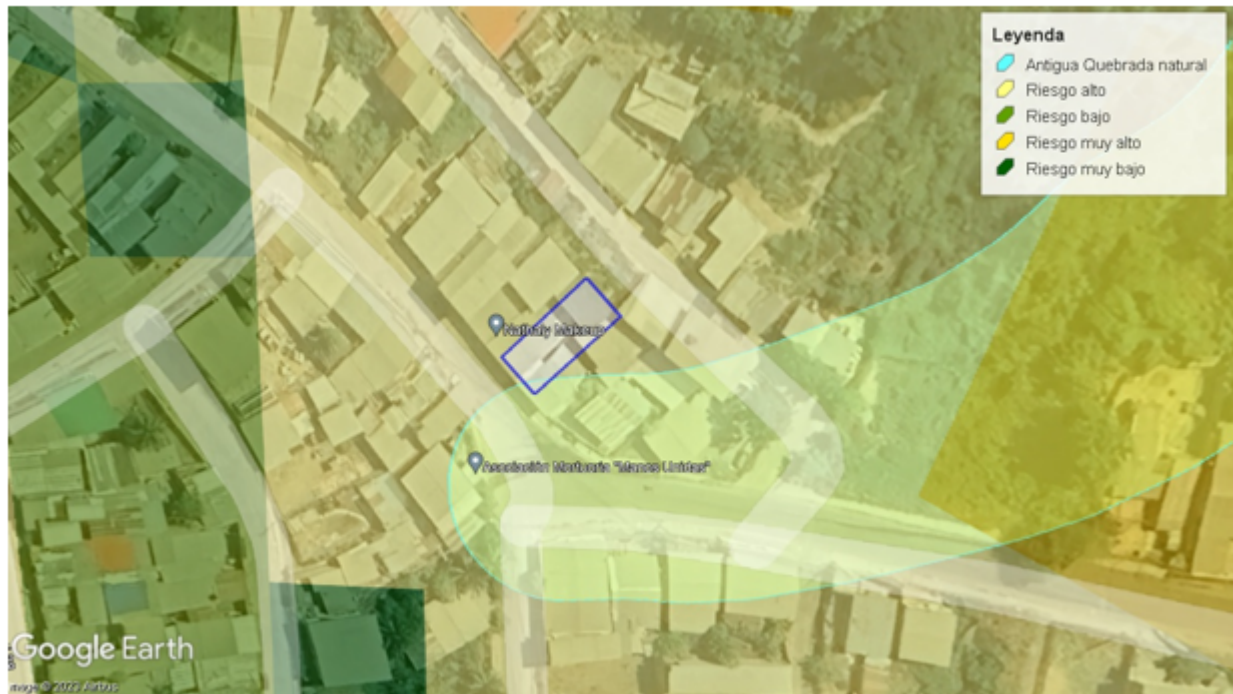
**Imagen 1: Imagen Satelital - Año 2023**

Dicha propiedad ha presentado incidencias de alteraciones en el suelo en donde se evidencia de forma visual y mediante sistemas de información digital, evidencia que corresponde a un área de exposición a afectaciones por inundaciones y deslizamientos en toda razón de que se identifica una quebrada natural para descarga de aguas lluvias proveniente de la zona alta del sector.

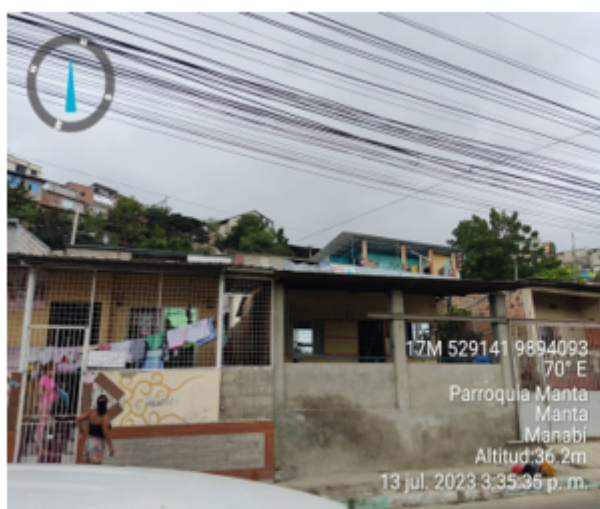
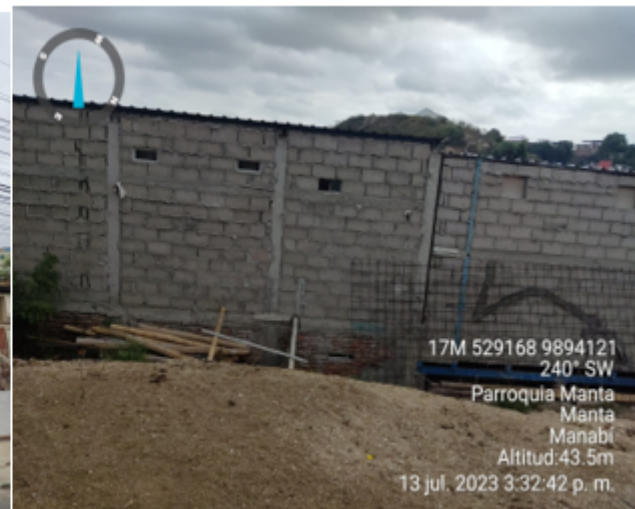
En la inspección realizada por parte de la Subdirección de Gestión de Riesgos, dentro del cual se identifican los factores de amenaza de origen natural como movimientos en masa (deslizamiento) o hidrometeorológicos (inundación) por paso de quebrada natural o cauce de ríos que determinan el nivel de riesgo bajo, medio o alto, de acuerdo con lo establecido en la Resolución Nro. SGR 045 2023, se pudo identificar que el área presenta exposiciones ante posibles amenazas de deslizamiento, ante eventos geológicos (Deslizamiento) y eventos hidrometeoro-lógicos (Inundación), por presencia de quebradas naturales sin sistemas de alcantarillado para mitigación.

- Área con afectación ante amenazas geológicas de deslizamiento determinado en un nivel de Riesgo Medio y que además requiere una canalización adecuada de aguas lluvias.
- Esta información se basa mediante inspección óptica en sitio y resultado de análisis por fotogrametría en imágenes satelitales procesadas por sistemas de información geográfica.
- Se deberán tomar todas las recomendaciones establecidas por la Subdirección de Gestión de Riesgo del GAD-Manta

- A través de la Dirección de Catastro del GAD Manta, realizar notificación al usuario encargado de la notificación con el objetivo de que cumpla con la normativa vigente de realización de muros de contención en pendientes y canalizaciones de aguas lluvias que eviten afectar a predios de zonas bajas.
