**MEMORANDO**  
**MTA-SDGR-MEM-260820221627**

**ASUNTO:** ATENCION AL TRAMITE TE230820220902

**INFORME DE AMENAZA**

**Nº de trámite:** TE230820220902

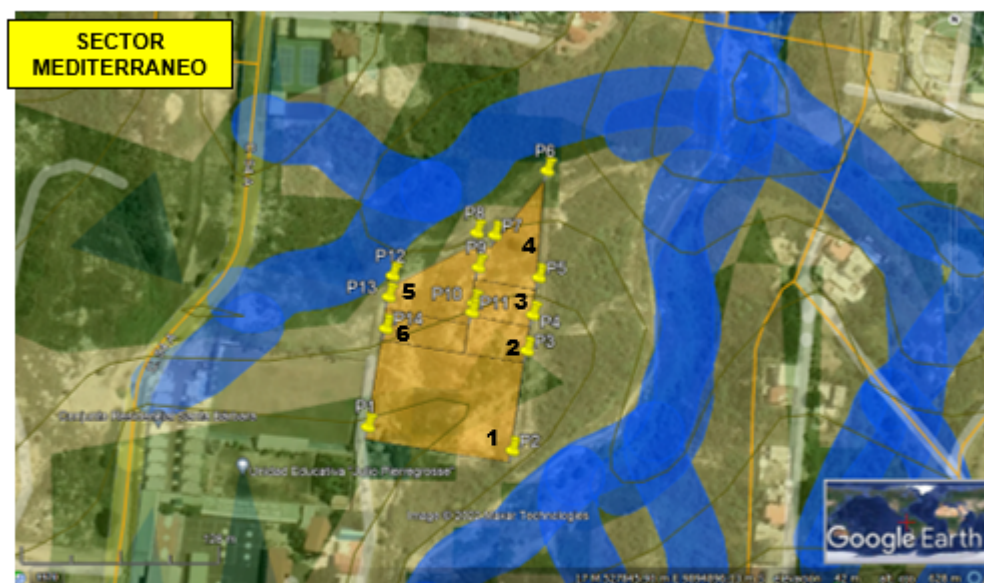
### 5. MAPA DE UBICACIÓN DEL SECTOR

Realizada la inspección, se identificó la ubicación de 6 predios en un área de topografía irregular con variación de desnivel entre 5,00 a 10,00 metros aproximadamente con posible afectación a eventos geológicos, así mismo se observó el paso de quebradas naturales a una distancia mayor a 20,00 metros hasta el borde de la cuenca sin afectación directa a los predios ante posibles eventos hidrometeoro-lógicos (Inundación).

- ü Se identificó 6 lotes ubicados en un área de topografía irregular con posible afectación por eventos geológicos de deslizamiento ante pendientes variables.
- ü Dichos terrenos no se encuentran afectados ante eventos hidrometeorológicos de Inundación por el paso de cauce o quebradas naturales sobre la propiedad.
- ü Lo expuesto en el presente informe se determina en base a inspección óptica en sitio y resultado de análisis de fotogrametría de imágenes satelitales procesadas mediante sistemas de información geográfica.
- ü En base al informe de amenaza del sector se deberán tomar en consideración todas las recomendaciones establecidas por la Dirección de Gestión de Riesgo del GAD-Manta, haciendo referencia que dichos lotes se encuentran expuestos a un área de **RIESGO MEDIO** ante posibles eventos geológicos.

- ü Al ubicarse los predios en una topografía irregular deben realizarse todas las adecuaciones pertinentes para su estabilización como obras de mitigación ante cualquier posible evento geológico que afecte las propiedades previo al momento de realizar cualquier construcción respetando todos los retiros establecidos en la Ordenanza de Uso de Suelo – Art.39.- AREAS DE PROTECCIÓN ESPECIAL:
