INFORME DE AMENAZA SR. ZALDUMBIDE GARCIA ADOLFO MAURICIO

N.º de trámite: CC-REG167950

Fecha y hora de la Inspección: 13 de septiembre de 2022 – 10h00

DIRECCIÓN DE GESTIÓN DE RIESGOS	
MTA-SDGR-INF-210920221005		Trámite No.: CC-REG167950	
INFORME DE INFORME TÉCNICO DE RIESGOS		Pag. 2 de 5

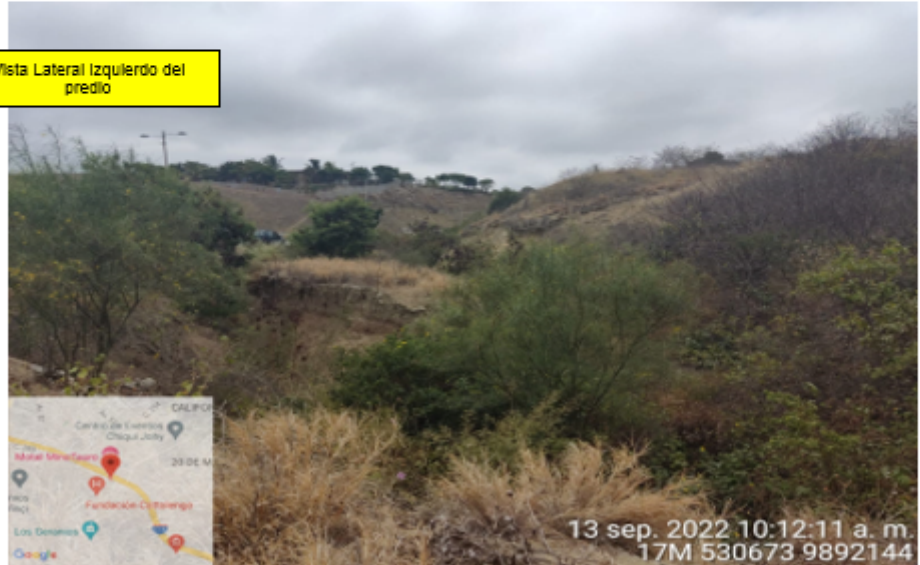
Vista Lateral Izquierdo del predio

Realizada la inspección, se identificó de manera visual una propiedad de terreno irregular asentada sobre la franja marginal de un cauce natural en su lateral izquierdo, proveniente de la microcuenca alta del sector Los Geranios con un ducto cajón para descarga hacia la parte baja del sector La California, sin retiros de mitigación conforme la normativa vigente en el lado frontal y posterior presentan exposición directa en un 40% del predio. Del mismo modo se pudo identificar la existencia de ceibos a lo largo de la microcuenca hacia el área elevada, mismos que corresponden al área de protección especial del acuerdo al Plan de Uso y Gestión del suelo del GAD Manta, todo por lo se procede a realizar la ponderación de riesgos pertinente del caso.

Se identificó una propiedad asentada en un área de topografía irregular representada por un cauce de natural originado por la microcuenca alta del sector Los Geranios, sin retiros de área de protección especial conforme la normativa vigente.

En los bordes de la quebrada se evidencian árboles de tipo ceibo correspondiente al área de protección especial dada en el PUGS.

Realizar los retiros correspondientes a la Ordenanza de Arquitectura, Uso y Gestión de Suelos del GAD Manta, misma que indica que en quebradas naturales se debe establecer 20 metros de retiro desde el borde de la quebrada para delimitación de áreas de protección especial.

Solicitar autorización para realizar tala de árboles en la propiedad en coordinación con La Dirección de Calidad Ambiental y Gestión de Riesgos del GAD Manta.

Presentar proyecto de mitigación del cauce y taludes a través de la Dirección de Catastros y Permisos Municipales del GAD Manta.
