| | DIRECCIÓN DE GESTIÓN DE RIESGOS | |
| MTA-SDGR-INF-150620221053 | Trámite No.: MTA-DGCM-MEM-070620221625 | |
| INFORME DE INFORME TÉCNICO DE RIESGOS | <b>Pag. 1 de 3</b> | |

### INFORME TÉCNICO DE RIESGOS TRAMITE ADMINISTRATIVO 625-2021

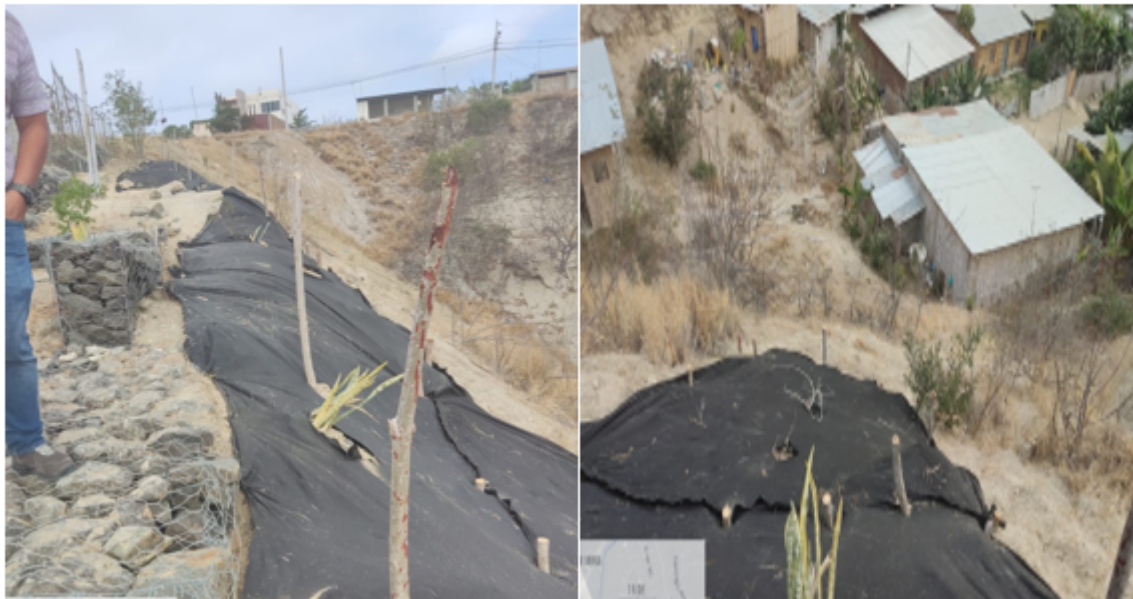
#### ANEXO FOTOGRÁFICO.

- A través de inspección en el sitio y sistema de información geográfica de la dependencia municipal de riesgos, se pudo evidenciar mediante informe técnico que existe una exposición en la parte posterior de la propiedad a un talud natural originado por la quebrada natural del sitio, el cual no cumple con los retiros establecidos por la Ordenanza Municipal

- En la revisión de los estudios de suelo y talud presentados por el solicitante, se puede evidenciar mediante inspección óptica en el sitio que estos consiguen establecer una protección entre el suelo y la superficie del material de protección, dando cumplimiento a las recomendaciones de mitigación anteriormente evaluadas en informes anteriores por parte de esta dependencia municipal con relación a eventos de erosión y deslizamientos que podrían darse en la pendiente del talud natural.

•Ante lo analizado en el presente informe se determina que la propiedad en mención se encuentra en **BAJO RIESGO** a deslizamientos generados por exposición a quebradas naturales vulnerables susceptibles a erosión y a escorrentías superficiales en período de invierno por lo que se requería medidas urgentes de mitigación.

- Realizar la preparación del terreno necesaria para la adecuada fijación del material de protección en el área vulnerable.
- Realizar los mantenimientos necesarios para garantizar la estabilidad de talud y la medida de mitigación en el tiempo.
- Para todos los trámites pertinentes hacer uso del presente informe técnico de esta dependencia municipal de gestión de riesgos.
