## INFORME PERICIAL

- Con fecha 18 de abril del 2022, se solicita por parte de la Sra. MARITZA ELIZABETH SANTILLAN MENDOZA con C.C # 080268081-9 que se realice una Inspección Técnica Pericial de un Bien Inmueble materia de la presente diligencia, ubicado en las inmediaciones Camino Corrales de la ciudad de Manta de la provincia de Manabí; y que en calidad de perito acreditado por el Consejo de la Judicatura elabore el respectivo Informe Pericial.

- Constatación de la ubicación, utilidad y uso del Bien Inmueble, revisión de áreas, medidas, linderos y referenciación de las características técnicas de la propiedad y construcciones existentes.

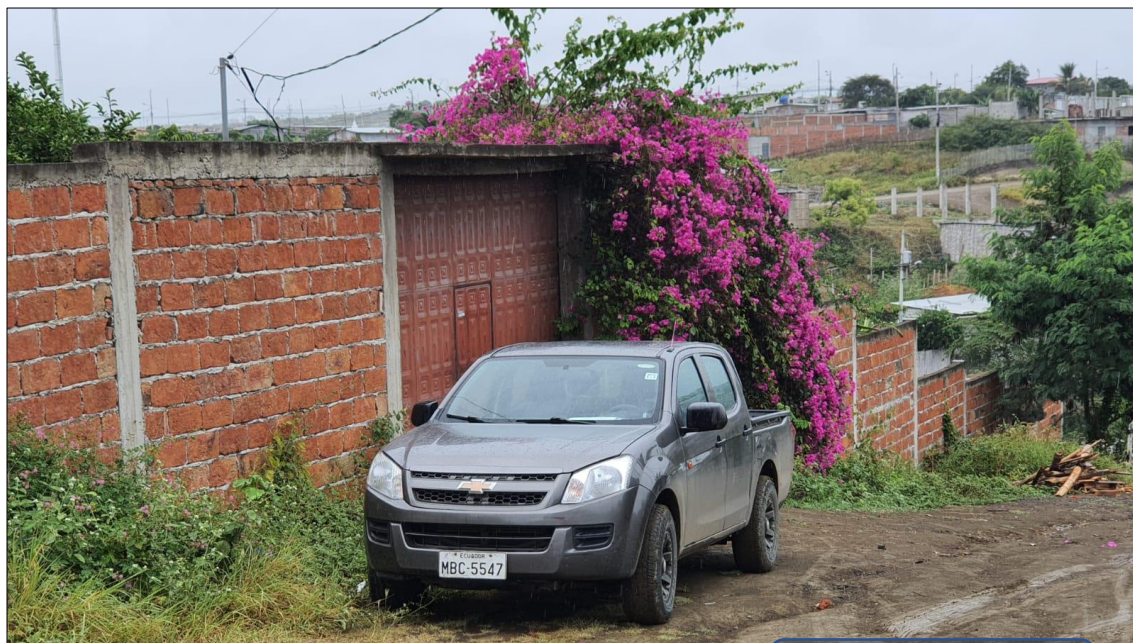
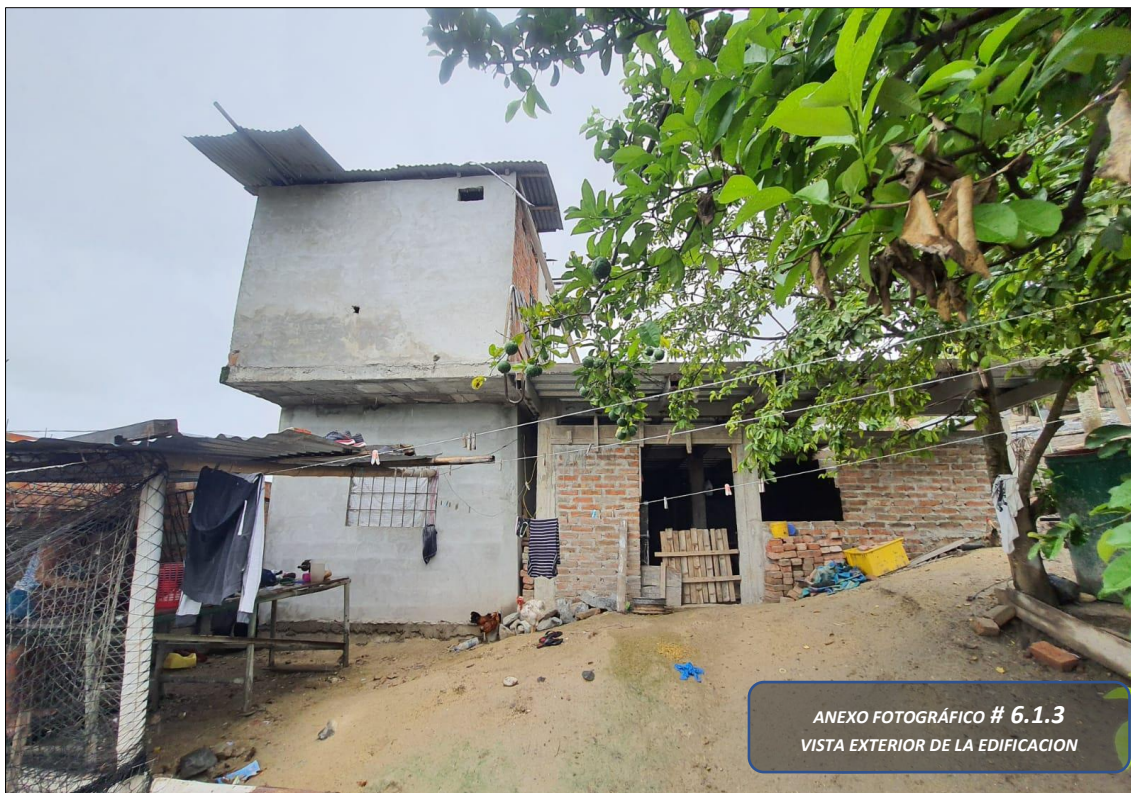
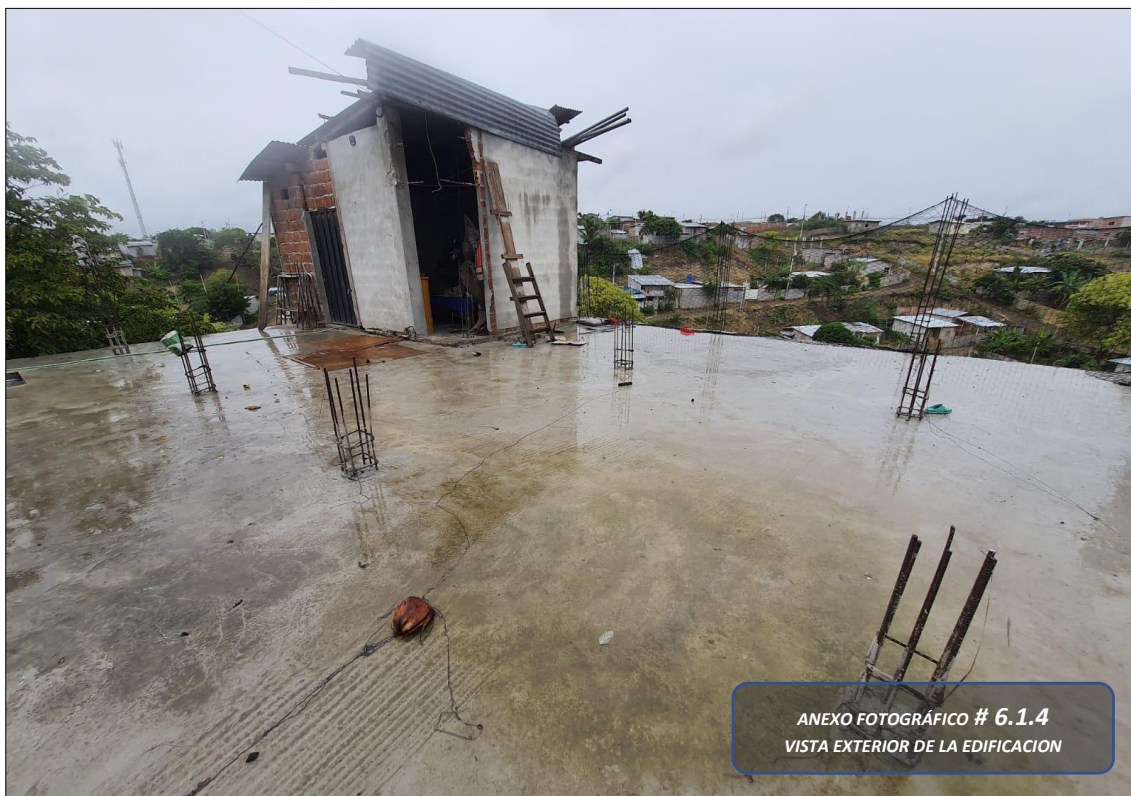
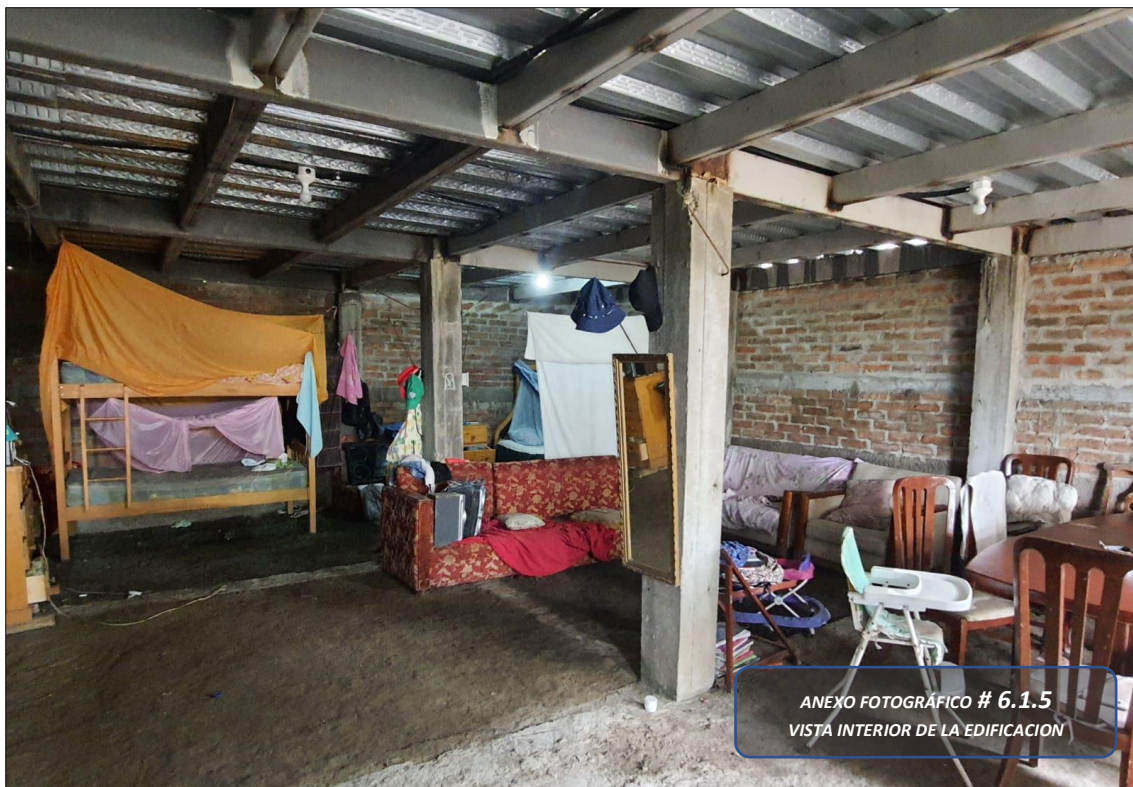
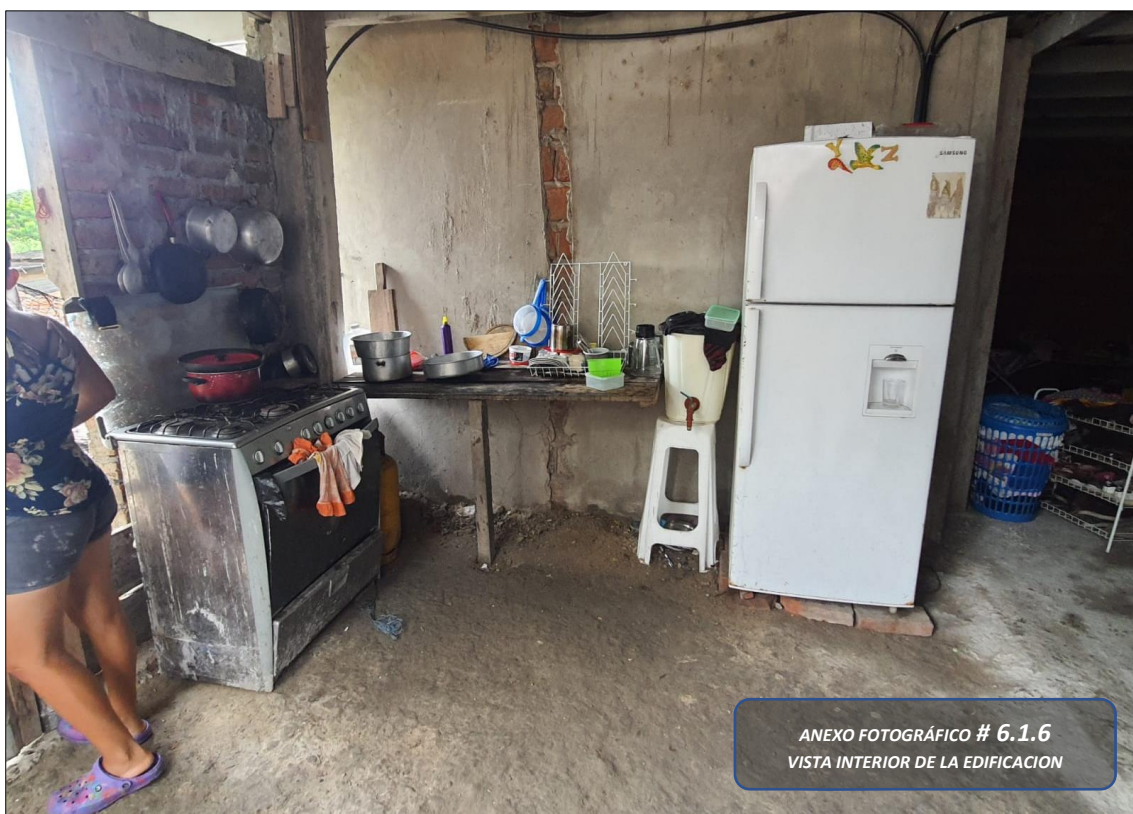
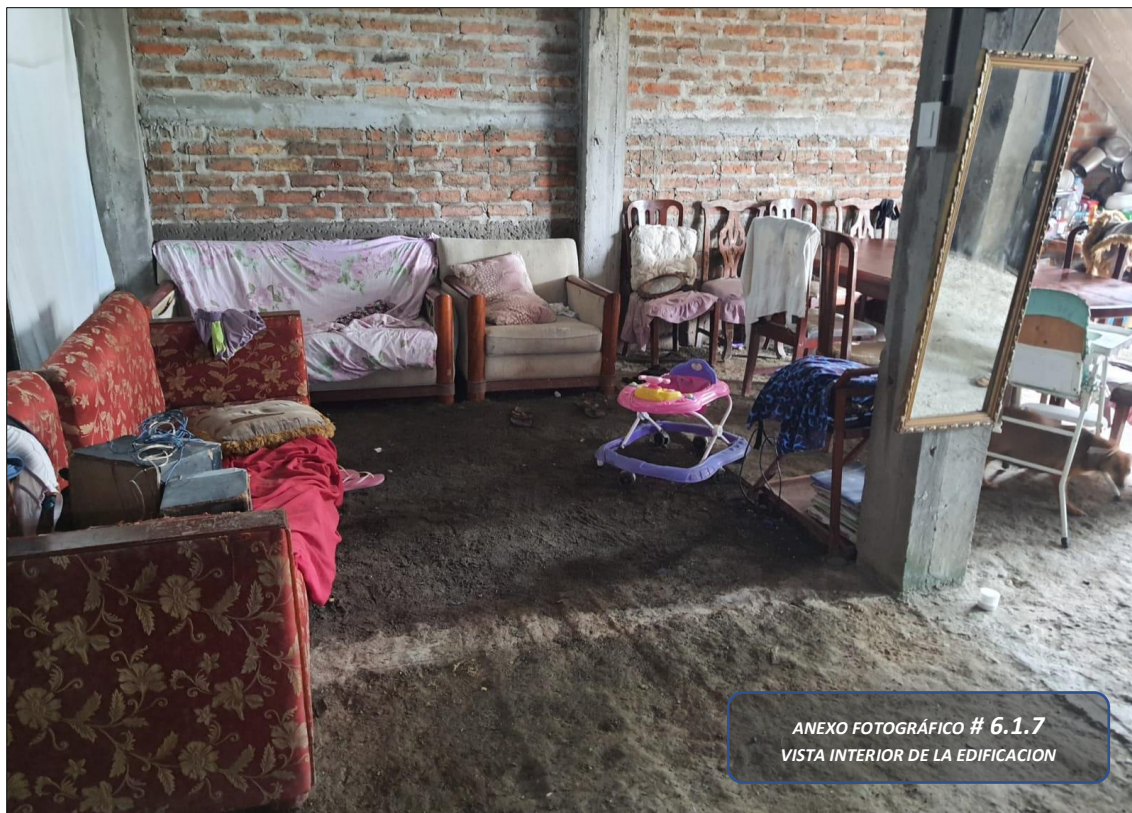
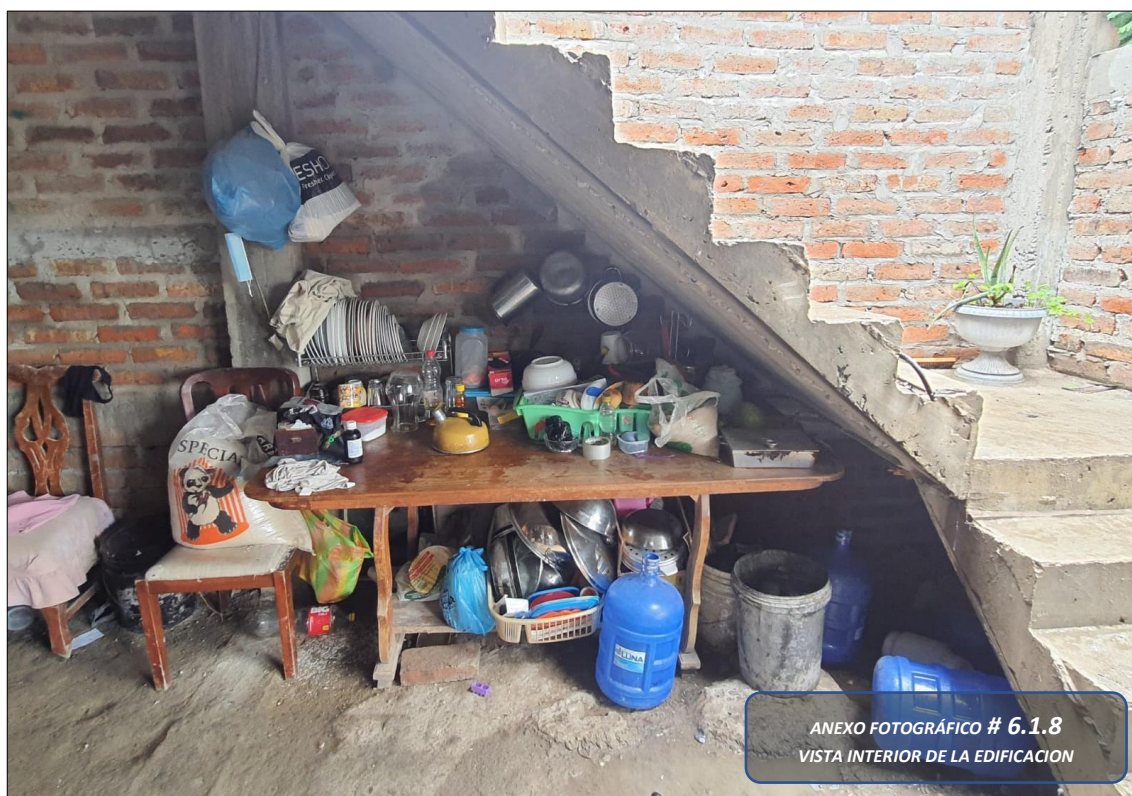
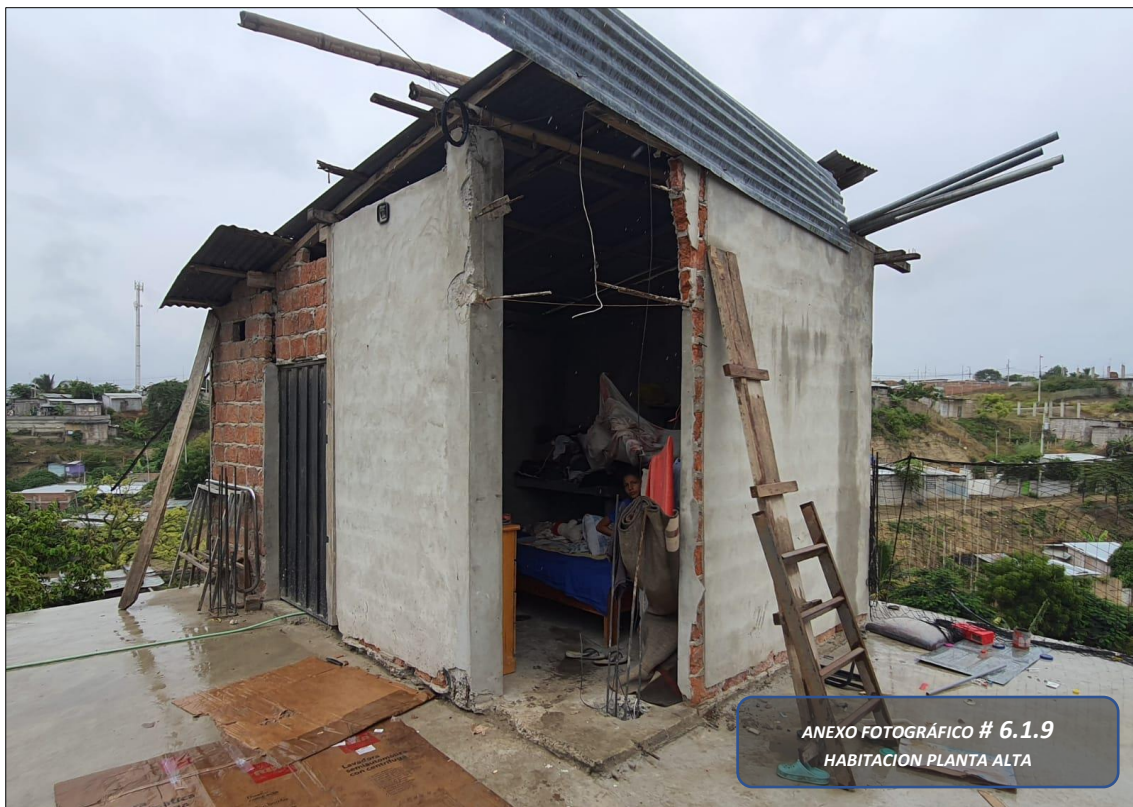
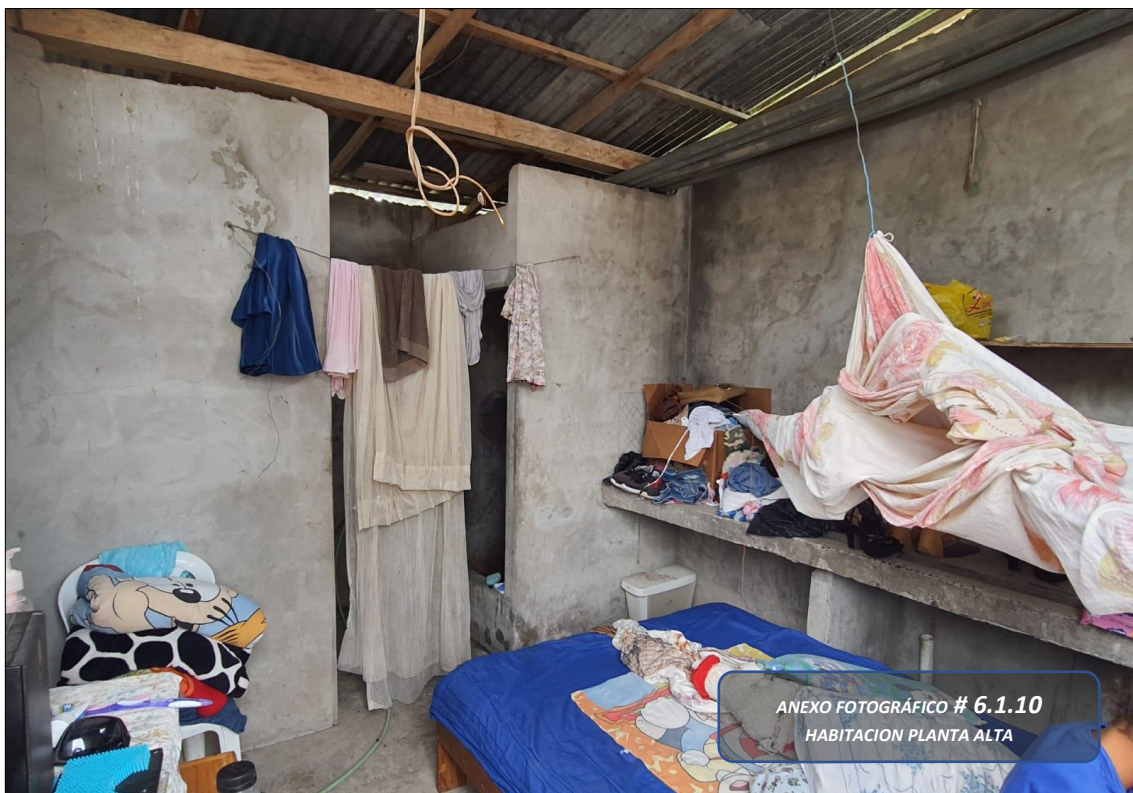
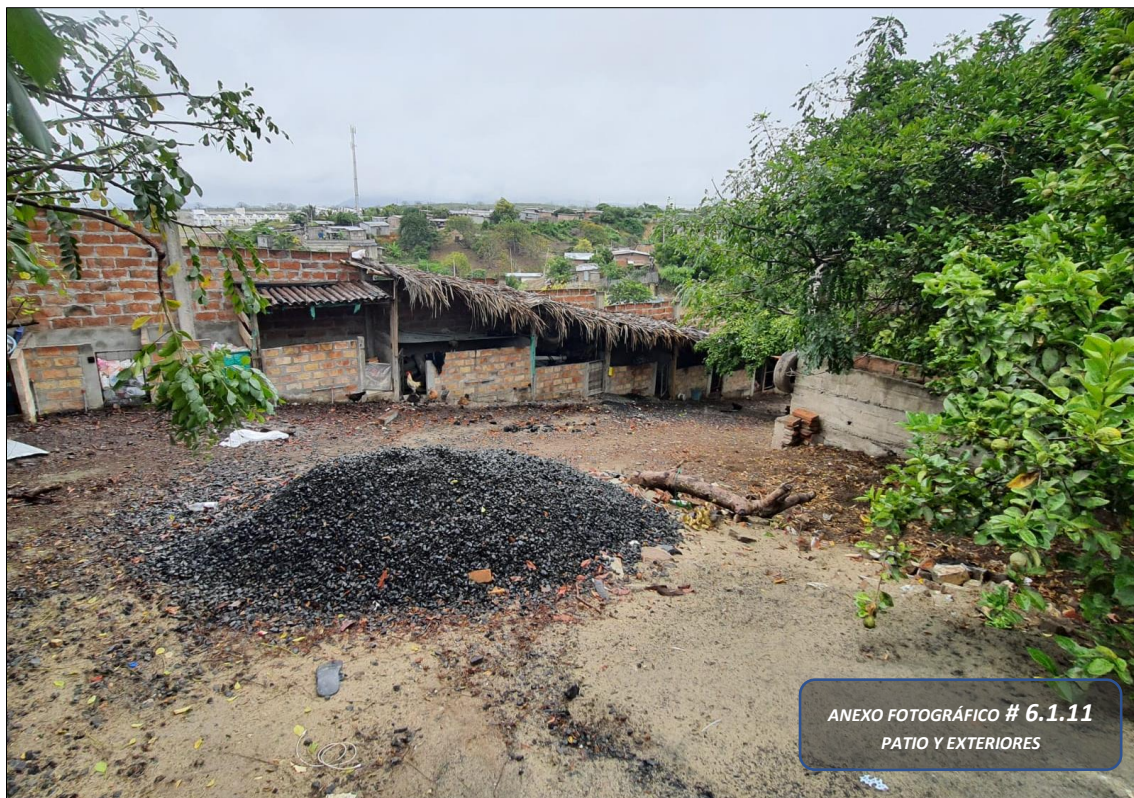
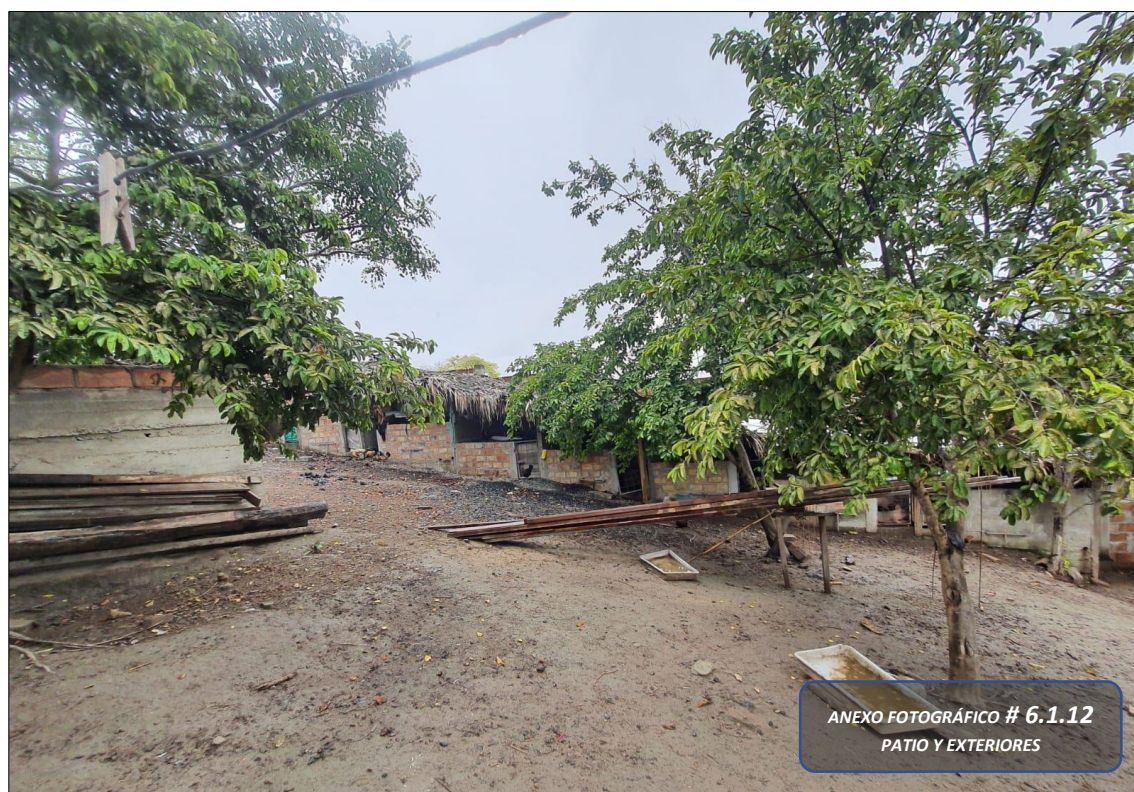
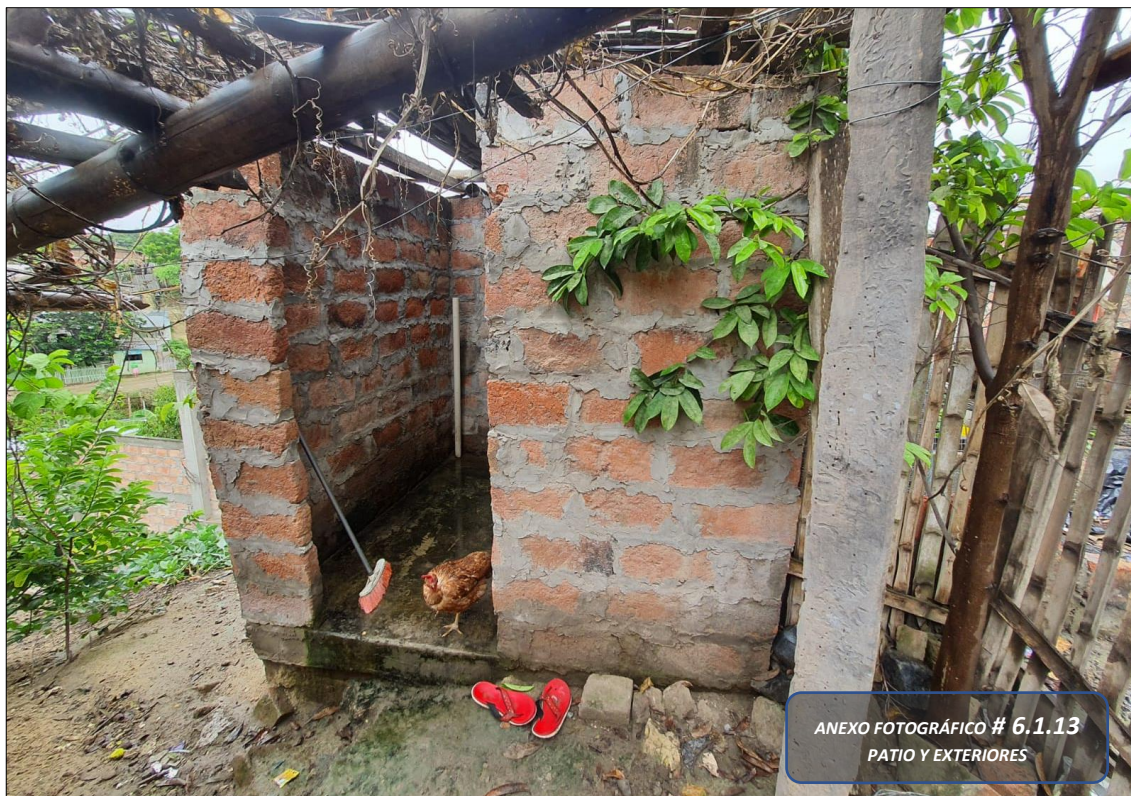
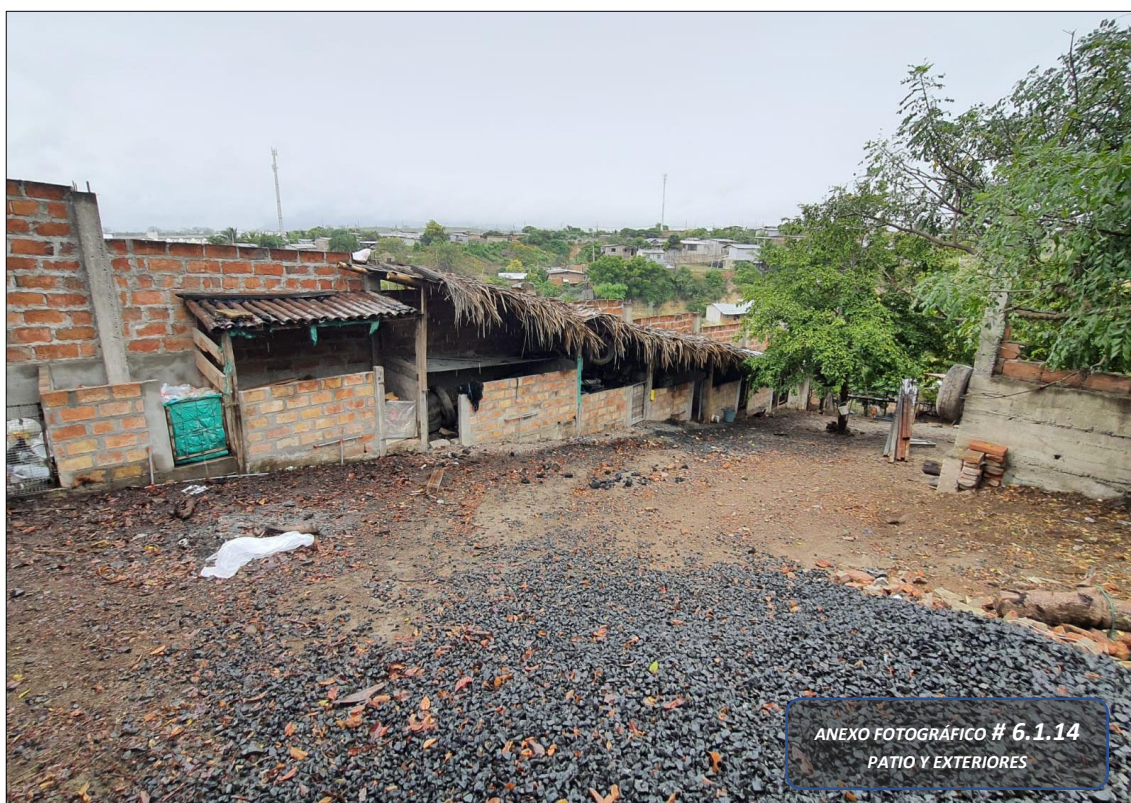
## 6.1 MEMORIA FOTOGRÁFICA

Se pudo observar en la inspección realizada, que el terreno se encuentra delimitado en todo su perímetro por cerramientos perimetrales con estructura de hormigón armado y mampostería ladrillo maleta. El ingreso principal al interior del predio se lo realiza por un portón metálico ubicado en la parte frontal del mismo sobre el costado oeste por donde también se realiza el ingreso vehicular, existe también otra puerta secundaria sobre este lindero, la cual es solo de ingreso peatonal.

Dentro del predio encontramos una edificación de dos plantas Tipo "Vivienda" destinada para USO RESIDENCIAL, esta edificación se encuentra adosada en un tramo del cerramiento lateral izquierdo (Sur) y está conformada de una estructura de hormigón armado con mamposterías de ladrillo, el entepiso está conformado con una estructura de vigas y correas metálicas con su respectiva loseta de comprensión de hormigón Tipo nova losa.

Al interior de la Edificación se pudo comprobar que la construcción no se encuentra culminada, ya que la misma no cuenta con el total de las paredes interiores ni exteriores, no cuenta tampoco con un contrapiso de hormigón, sino que se observa tierra en el piso. Esta edificación tiene un área aproximada de 135,96 m<sup>2</sup> en su planta baja, y 13,20 m<sup>2</sup> en la planta alta.

En la Planta Alta se pudo visualizar la construcción de una habitación con paredes de ladrillo maleta y cubierta de estructura de madera y paneles de zinc.

En la parte exterior de la vivienda también se observa la construcción de un área destinada para el criadero de animales avícolas y ganado porcino la cual esta adosada a parte del cerramiento posterior (este) y está construida con mamposterías de ladrillo maleta y cubierta con estructura de madera con techo de cade.

También se puede apreciar en el patio la construcción de un pozo séptico en el cual en su parte superior se encuentra construido un baño completo el cual es utilizado por los habitantes del inmueble.

- Es importante mencionar que durante la Inspección Técnica en el interior de la vivienda se pudo observar (ver anexos fotográficos 6.1.5 – 6.1.8), la existencia de enseres de cocina, nevera, cocina, camas y la existencia de energía eléctrica en el interior de la vivienda.
