DIRECCIÓN DE AMBIENTE, RIESGOS Y FAUNA URBANA
MTA-DCAR-INF-081120241741	Trámite No.: TE161020241131
INFORME DE ANÁLISIS DE RIESGOS	Pag. 1 de 12

ASUNTO: INFORME TÉCNICO DE ANÁLISIS DE RIESGOS PARA TRÁMITE TE161020241131

No. de trámite	TE161020241131
Fecha y hora de inspección:	21 de octubre del 2024 – 09H30
Fecha y hora de informe:	30 de octubre del 2024 – 15H00
Provincia:	Manabí
Cantón:	Manta
Parroquia:	Manta
Barrio:	Buena Vista
Predio CC:	1-12-15-01-000
Referencia geográfica:	17 M 528760 E, 9894792 S UTM WGS84
Fuente:	Dirección de Calidad Ambiental, Riesgos y Fauna Urbana.

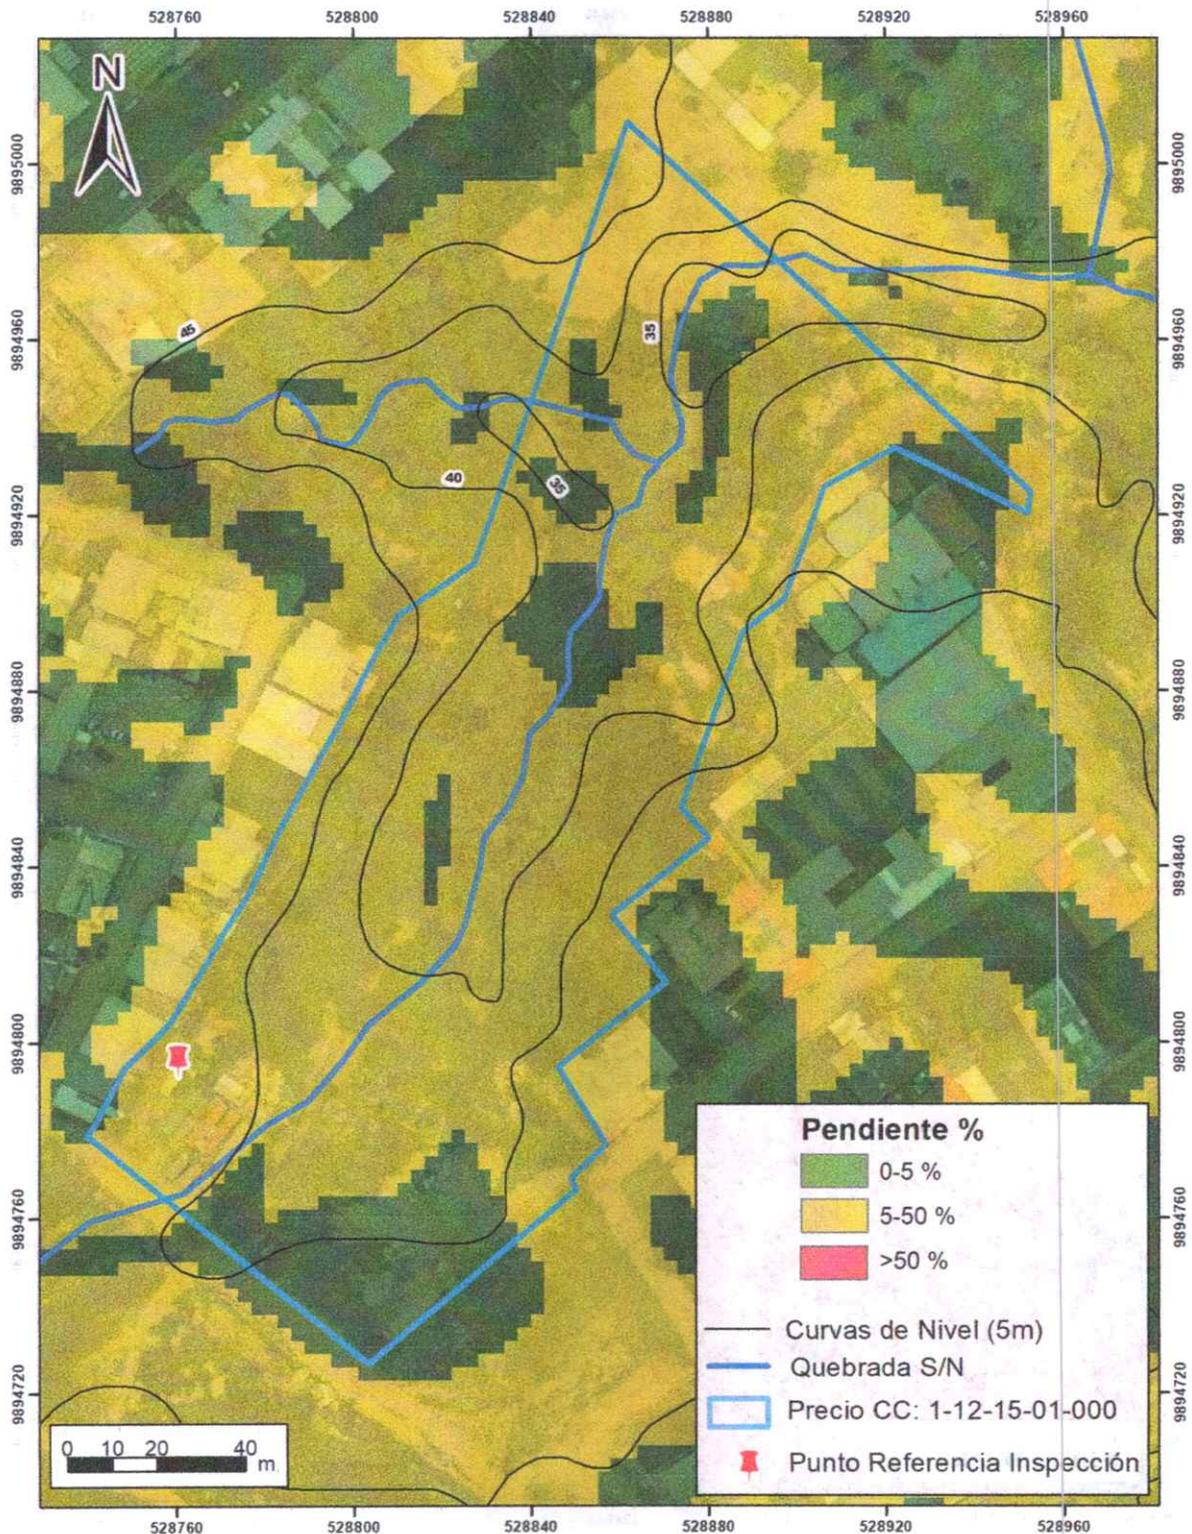
Figura 1.- Mapa de topográfico y de pendiente. Se muestra el rango de pendiente, las curvas de nivel, área en análisis, punto de inspección. Fuente: Dirección de calidad ambiental, riesgo y fauna urbana.

Pendiente y geoforma:	Se han identificado dos tipos de pendiente: Terrenos ligeramente inclinados con pendiente 0 – 5%. En talud 5 - 50%. (Ver figura 1)
Tipo de suelo:	Según cobertura: suelo de tipo arcillo-arenoso.
Cobertura del suelo:	Con presencia de cobertura vegetal.
Histórico de eventos:	Mediante inspección en campo se ha identificado modificaciones en el suelo como: Rellenos sobre talud. (Ver figura 5)
Infraestructura / Obras de mitigación:	Al momento de la inspección en campo, no se identifican obras de mitigación respecto a control de drenajes, recubrimiento, protección o estabilidad de taludes.
Factores detonantes:	Sísmica.- Se define valor de factor Z: VI, para la costa ecuatoriana según el mapa de zonificación sísmica que proviene del resultado del estudio de peligro sísmico para un 10% de excedencia en 50 años (período de retorno 475 años), que incluye una saturación a 0.50 g de los valores de aceleración sísmica en roca en el litoral ecuatoriano que caracteriza la zona. Precipitación. - no se han determinado el periodo de retorno para eventos extremos de precipitación debido a la falta de datos históricos medidos a través de sensores remotos, estaciones hidrometeorológicas u otras plataformas, sin embargo, se pueden citar valores atípicos de precipitación en el territorio cantonal relacionados a eventos climáticos de El Niño del año 1998: Enero: 470 mm. (Datos del INAMHI-GADM Manta).

Pendiente y geoforma:	Se han identificado dos tipos de pendiente: Terrenos ligeramente inclinados con pendiente 0 – 5%. En talud 5 - 50%. (Ver figura 1)
Tipo de suelo:	Según cobertura: suelo de tipo arcillo-arenoso.
Tipo de roca:	Según cobertura: arcillas con nódulos calcáreos intercaladas con areniscas finas.
Grado de meteorización:	alto
Cobertura de suelo:	Con presencia de cobertura vegetal.
Histórico de eventos.	Mediante inspección en campo se ha identificado modificaciones en el suelo como: Rellenos sobre talud. (Ver figura 5)
Infraestructura/ Obras de mitigación:	Al momento de la inspección en campo, no se identifican obras de mitigación respecto a control de drenajes, recubrimiento, protección o estabilidad de taludes.
Factores detonantes:	Sísmica.- Se define valor de factor Z: VI, para la costa ecuatoriana según el mapa de zonificación sísmica que proviene del resultado del estudio de peligro sísmico para un 10% de excedencia en 50 años (período de retorno 475 años), que incluye una saturación a 0.50 g de los valores de aceleración sísmica en roca en el litoral ecuatoriano que caracteriza la zona. Precipitación. - no se han determinado el periodo de retorno para eventos extremos de precipitación debido a la falta de datos históricos medidos a través de sensores remotos, estaciones hidrometeorológicas u otras plataformas, sin embargo, se pueden citar valores atípicos de precipitación en el territorio cantonal relacionados a eventos climáticos de El Niño del año 1998: Enero: 470 mm. (Datos del INAMHI-GADM Manta).

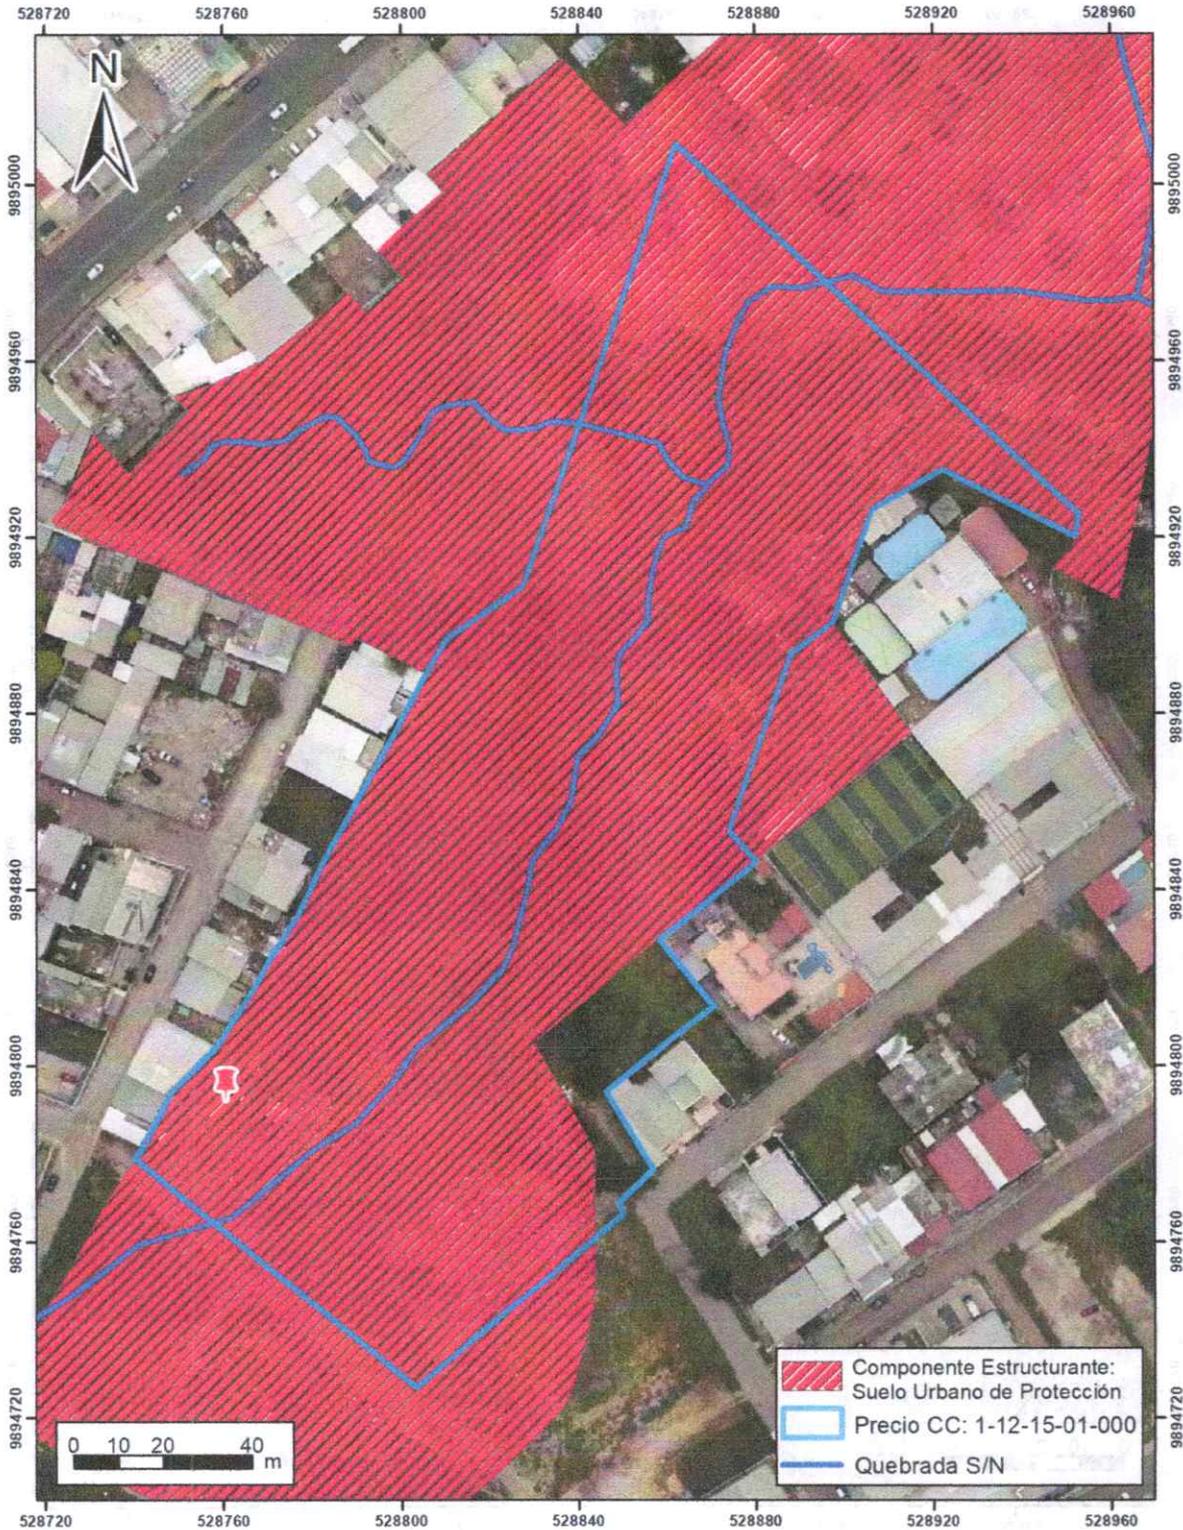
Figura 2.- Componente Estructurante. Fuente: Dirección de calidad ambiental, riesgo y fauna urbana.

El predio ocupa suelo urbano de protección de acuerdo el componente estructurante del Plan de Uso y Gestión del Suelo 2024.

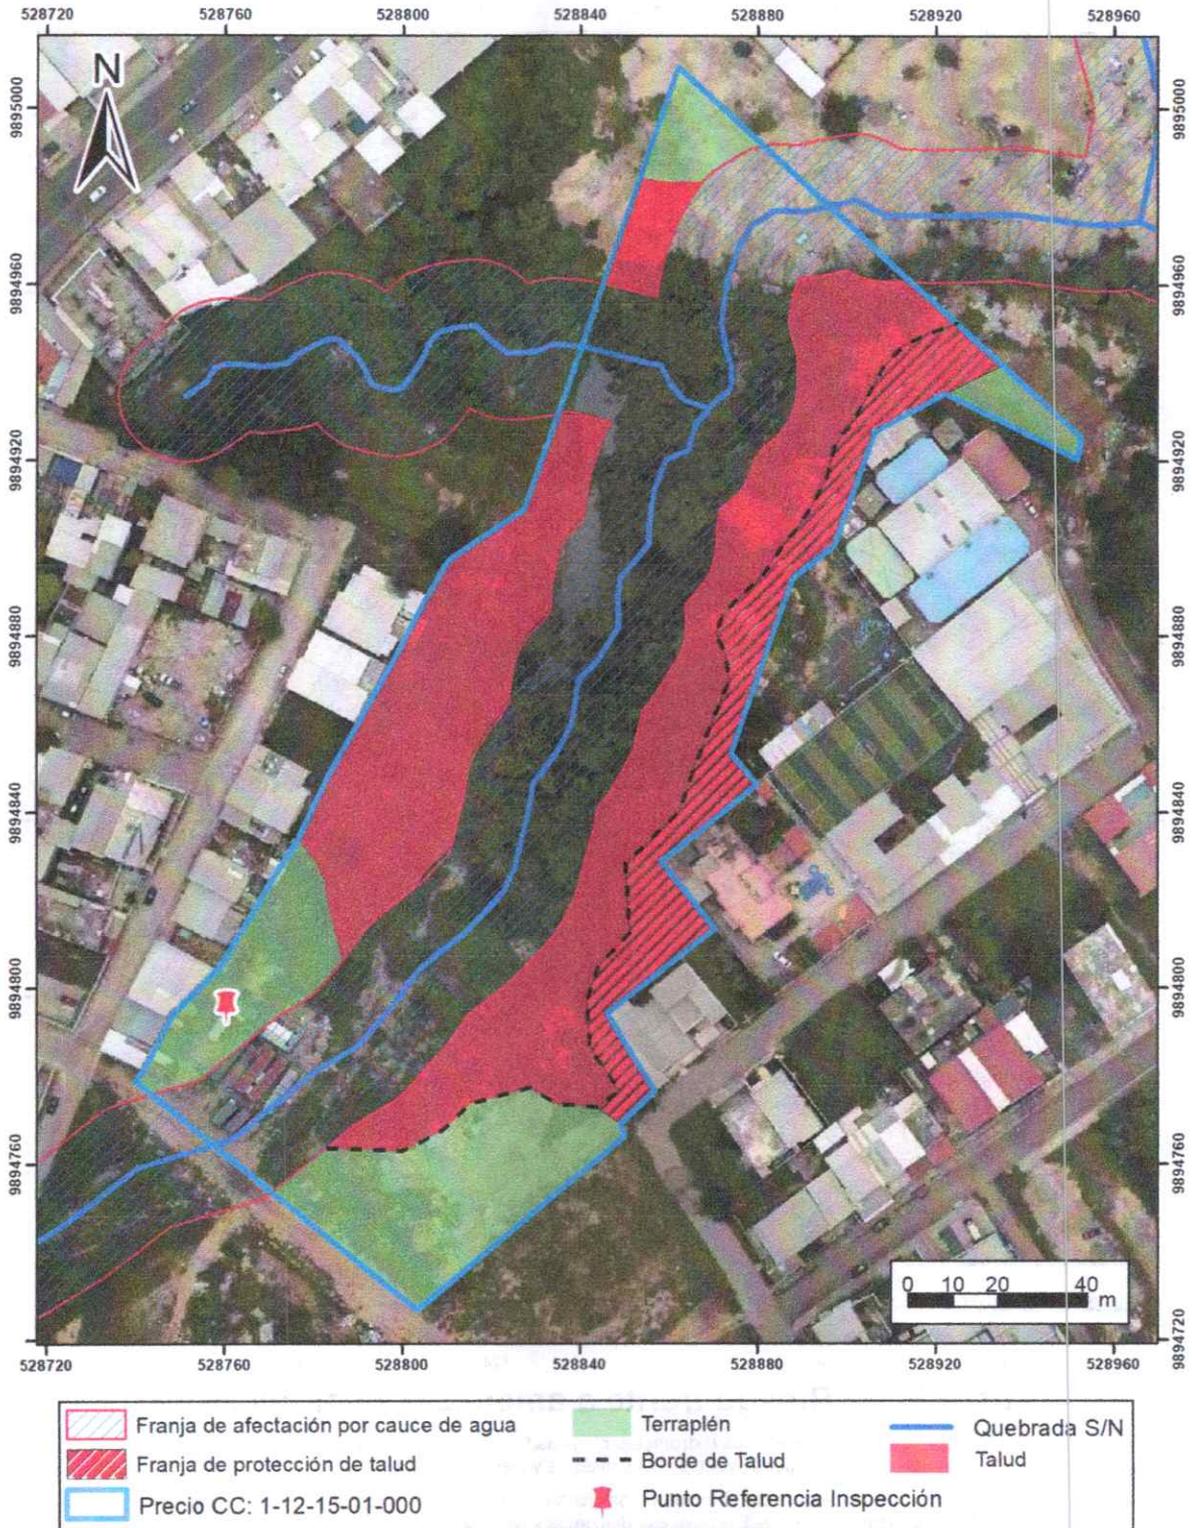
Figura 3.- Mapa de afectación y franja de protección. Fuente: Dirección de calidad ambiental, riesgo y fauna urbana.

Cuando un cuerpo de agua permanente o estacionario se encuentra en una zona caracterizada por barrancos, o taludes inestables con una inclinación superior a 50% de pendiente, el área de protección extenderá a toda el área comprendida entre los bordes superiores de talud; y, la franja de protección será de 10 metros a cada lado medidos horizontalmente, desde el borde superior del talud hacia fuera del cuerpo de agua y/o lo que determine de forma específica, los estudios especializados para la mitigar y estabilizar el talud y las edificaciones conforme la normativa vigente.

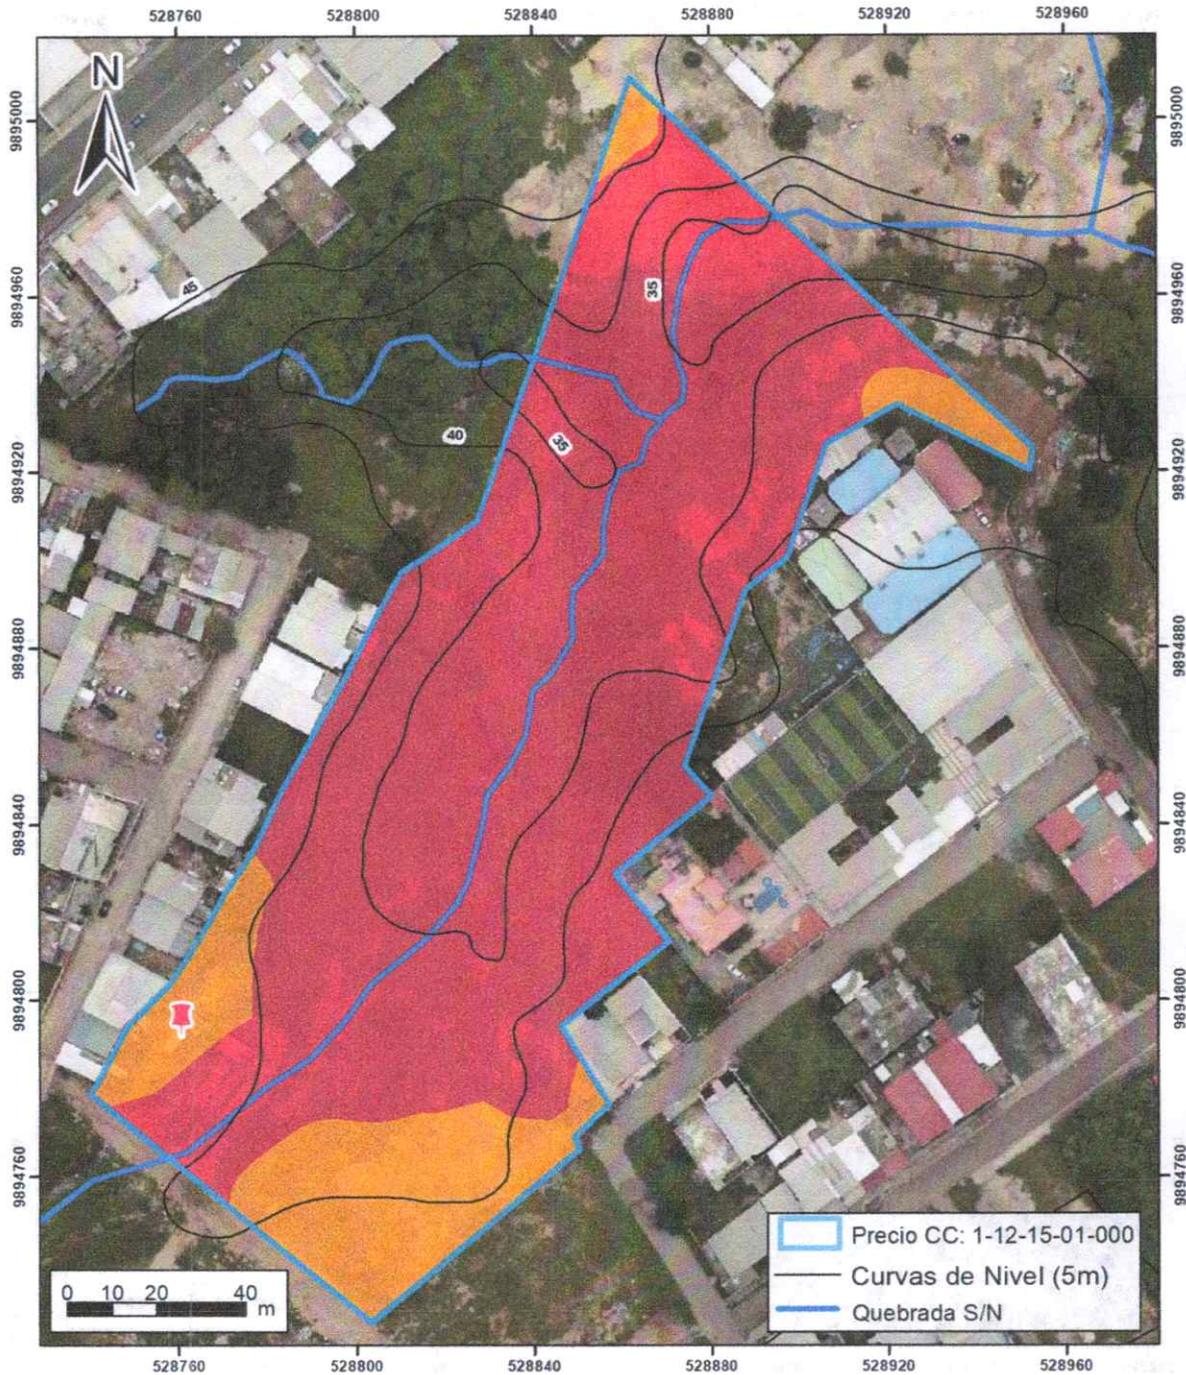
Estado de Riesgo frente a amenazas geológicas

Estos factores establecen, nivel de riesgo **alto** ante amenazas hidrometeorológicas, eventos de socavamientos por escorrentías en talud y nivel de riesgo **medio** sobre terraplén. **(Ver figura 4)**

Estos factores establecen, nivel de riesgo **alto** ante amenazas geológicas, eventos de: hundimientos, deslizamientos, derrumbes sobre talud y nivel de riesgo **medio** sobre terraplén. **(Ver figura 4)**

- Riesgo Medio.- Amenazas Hidrometeorológicas/Eventos: Socavamientos por escorrentías.
Amenazas Geológicas/Eventos: Hundimientos y Deslizamientos.
- Riesgo Alto.- Amenazas Hidrometeorológicas/Eventos: Socavamientos por escorrentías.
Amenazas Geológicas/Eventos: Hundimientos y Deslizamientos.

Figura 4.- Mapa de riesgos. Se muestra la delimitación del área con riesgo alto y medio ante amenazas naturales. **Fuente:** Dirección de calidad ambiental, riesgo y fauna urbana.

Sobre las áreas determinadas con riesgo Alto.

Se deberá restringir el uso de eso de este espacio para fines constructivos, al igual que las franjas de afectación y los retiros respectivos de acuerdo al Plan de Uso y Gestión del Suelo vigente.

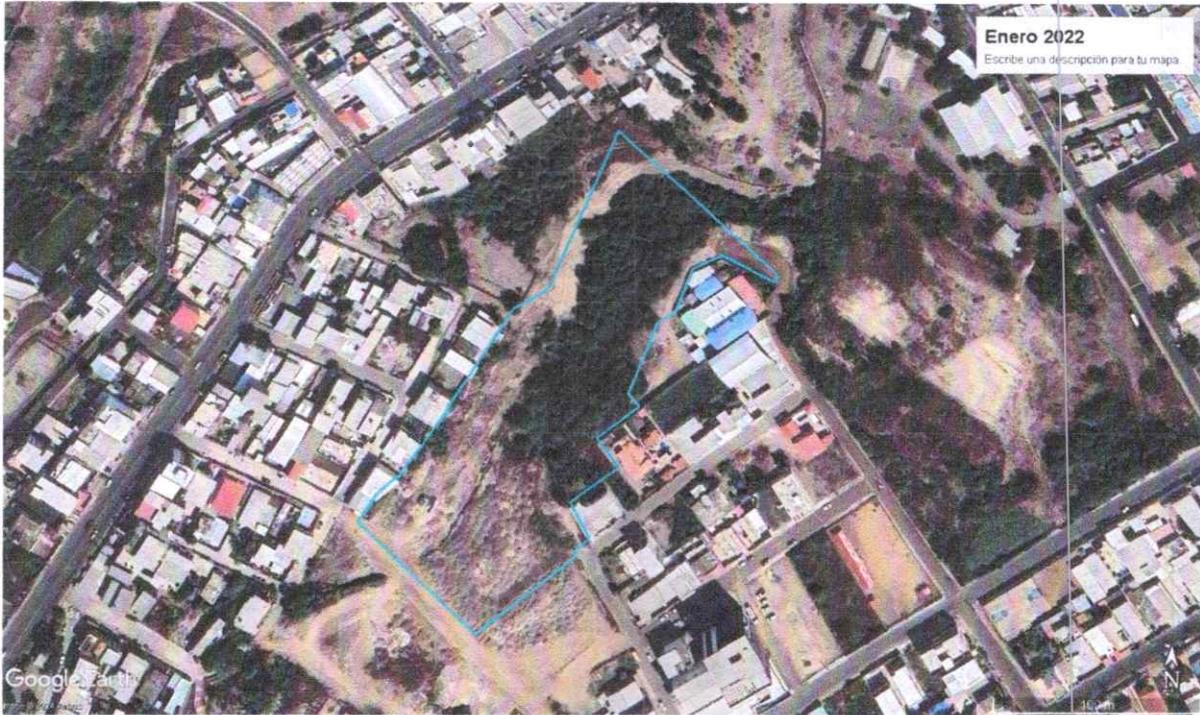
Figura 5.- Fotografías Históricas. Fuente: Dirección de calidad ambiental, riesgo y fauna urbana.

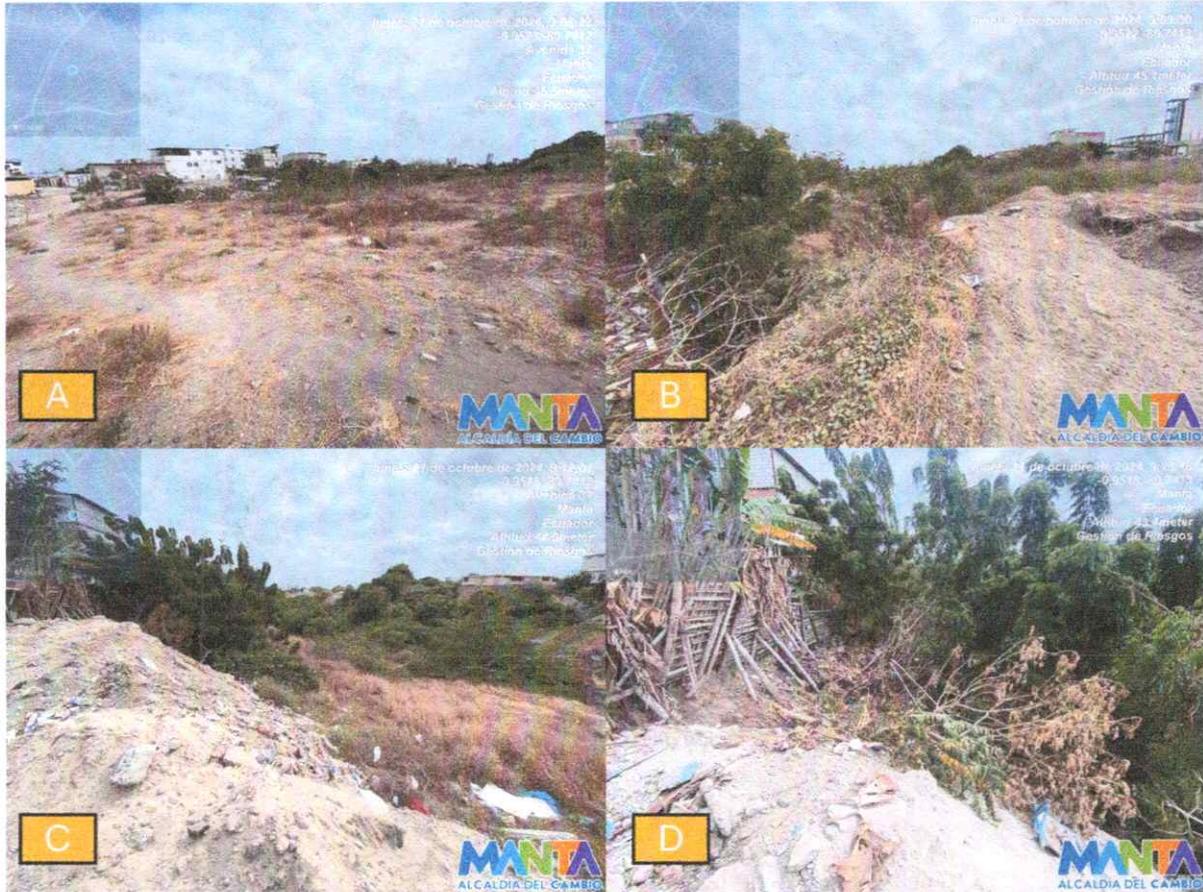
Viviendas que se encuentran al borde de talud, sin retiro de protección.

Figura 6.- Fotografías de inspección, A.- predio B.- borde de talud izquierdo C.- borde de talud derecho D.- Parte del cerramiento de las viviendas en el borde talud. Fuente: Dirección de calidad ambiental, riesgo y fauna urbana.
