**ESTUDIO DE MECANICA DE SUELOS**

**ESTUDIO DE SUELO DE VIVIENDA, CANTON  
MANTA - PROVINCIA DE MANABI - ECUADOR**

## INFORME TECNICO PARA REPARACIONES

### REVISION DE DISEÑO ESTRUCTURAL EXISTENTE

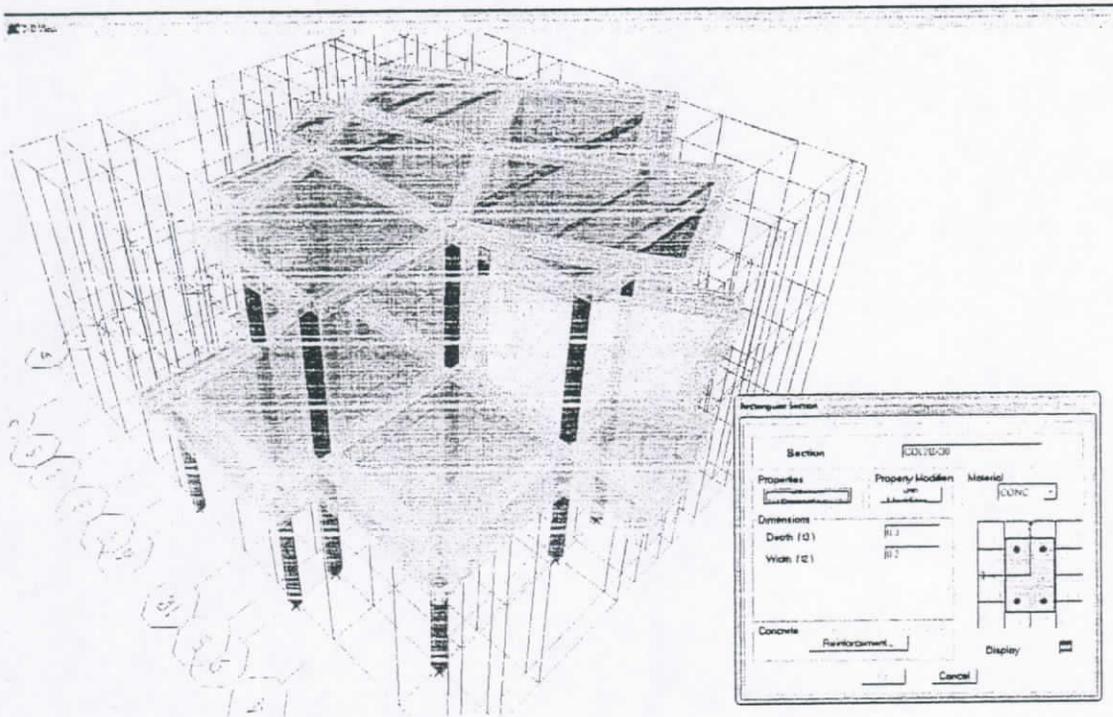
### MODELO TRIDIMENCIONAL

Se realizo el modelo tridimensional de la estructura siguiendo la geometría tal como se indica en los planos arquitectónicos y estructurales, en cuanto a la dimensión de los elementos como columnas, losas vigas y nervios de igual manera sin alterar o modificar las secciones de los elementos estructurales siendo una copia fiel del plano estructural.

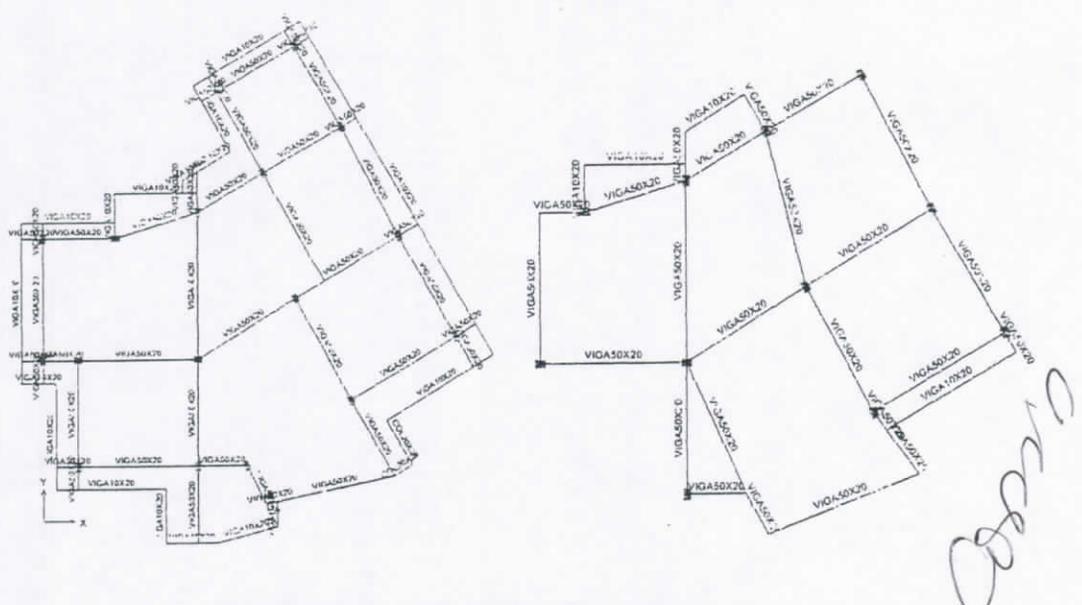
### SECCIONES DE ELEMENTOS COLUMNAS

Plintos aislados cuadrados y rectangulares de 20 cm. De espesor unidos por riostras de 20x30 en ambas direcciones, las columnas son rectangulares de 20x30 tanto en planta baja como en planta alta, el sistema de piso esta formado por una losa plana de 20 cm. Direcccionada en ambos sentidos y las vigas chatas de peralte igual que el espesor de la losa, la cubierta esta formada por una losa plana de 20 cm. Direcccionada en ambos sentidos con vigas chatas del mismo peralte de la losa. La escalera es de hormigón armado.

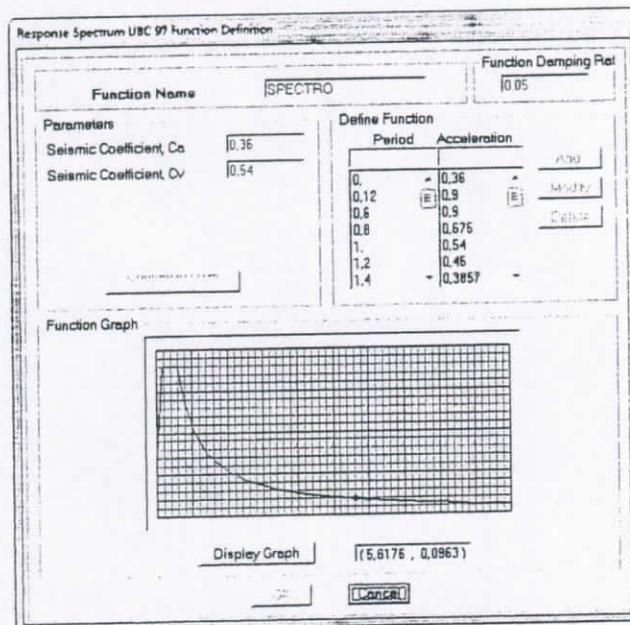
Para el análisis sísmico se realizó un análisis dinámico de la estructura los parámetros del espectro de diseño son los siguientes  $C_a=0.36$   $C_v=0.54$

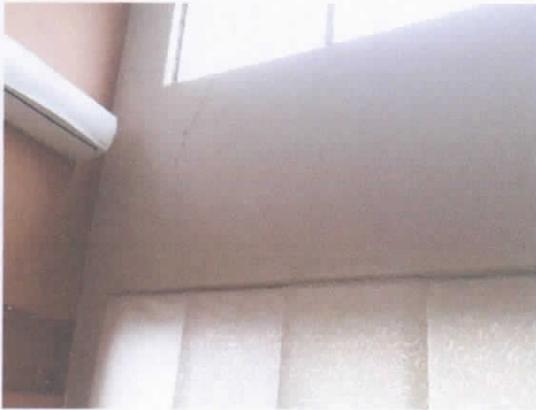
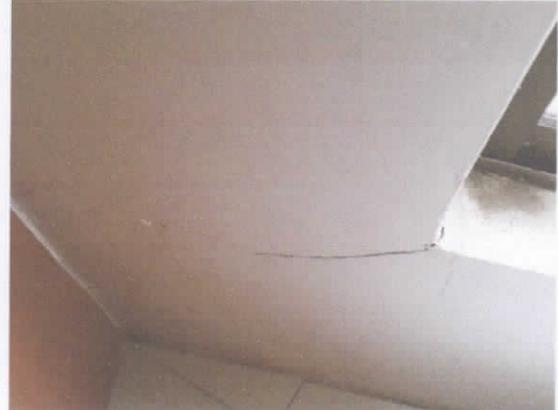
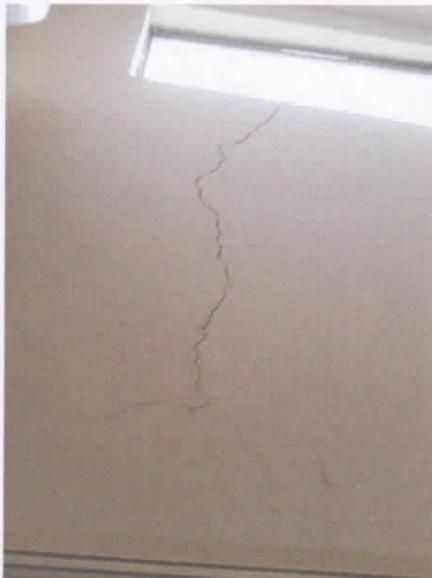
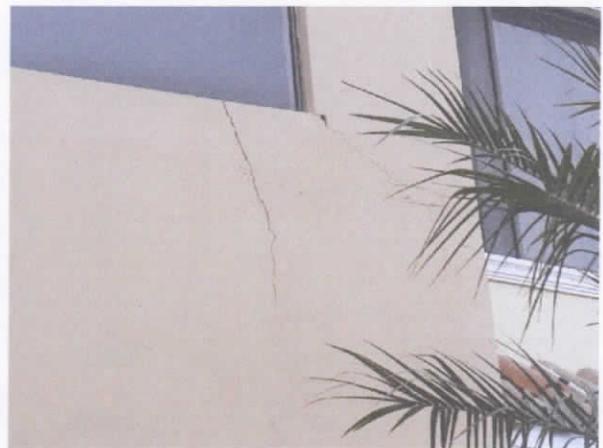
1. Se pudo observar fisuras en mampostería en los marcos de las ventanas de la vista principal y atrás de la vivienda, posiblemente ocasionados por la mala práctica en la construcción.

Como se puede observar las fisuras en la pared principal que tiene dos ventanales, esta pared tiene una altura aproximada de 6 m x 4 m aprox. separadas por una viga banda de 50x20. La norma Nec-15 recomienda la colocación de dinteles y columnetas alrededor de la ventanas o puertas, para evitar este tipo de fallas en mampostería.

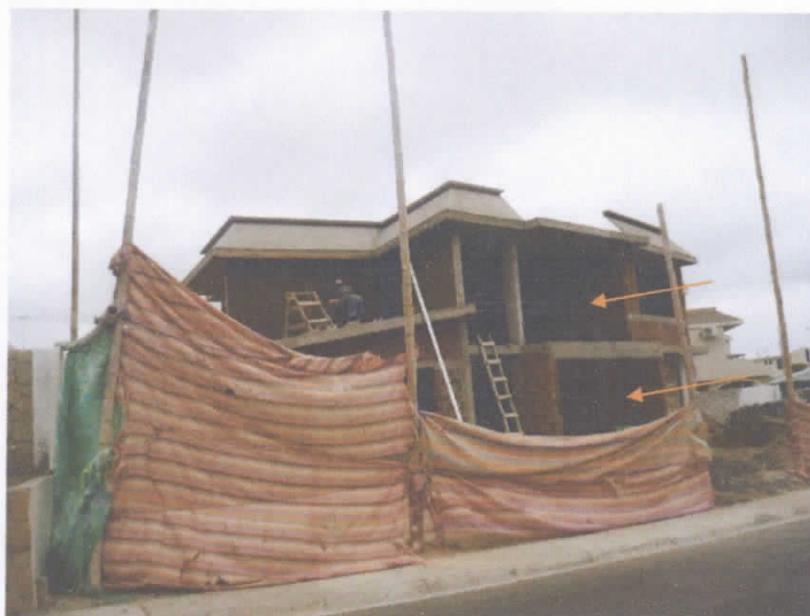
Como se puede ver en la foto la pared es separada por una viga banda de 50x20 cm, donde mediante inspección visual y foto facilitada por el dueño de vivienda Dra. Ana Cevallos se comprueba lo anteriormente dicho de que las ventanas no tienen dinteles y columnetas.

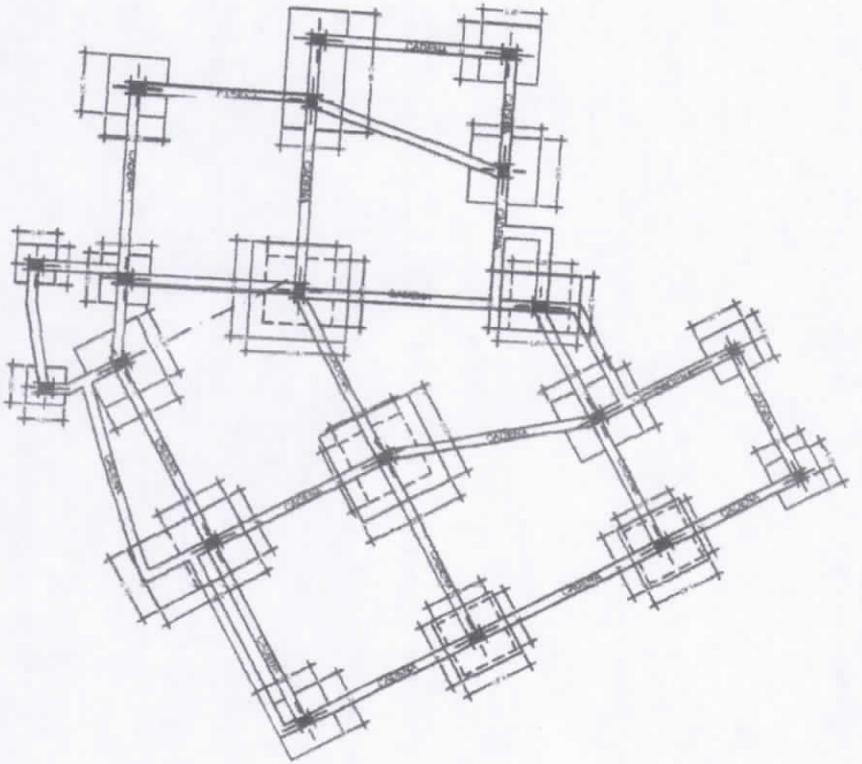
**PLANTA DE CIMENTACION REFORZADA**

La solución al problema existente consiste en aumentar el área de los plintos con problemas de asentamientos. Los cuales están indicados en los planos de cimentación anexo a este informe.

- Apuntalamiento de los vanos de la cimentación a reforzarse
- Retiro del piso y contra piso existente
- Excavación de material pétreo hasta la cota de cimentación
- Rotura del plinto existente en un 60% (ver detalle en plano)
- Colocación de la malla de refuerzo según diseño (ver detalle en plano)
- Colocación de aditivo Sikadurm 32 premium (para pegar hormigones)
- Fundición del nuevo cimiento según diseño (ver detalle en plano)
- Relleno compactado con material pétreo clasificado
- Reposición de pisos y contra piso
- Trabajos de acabado

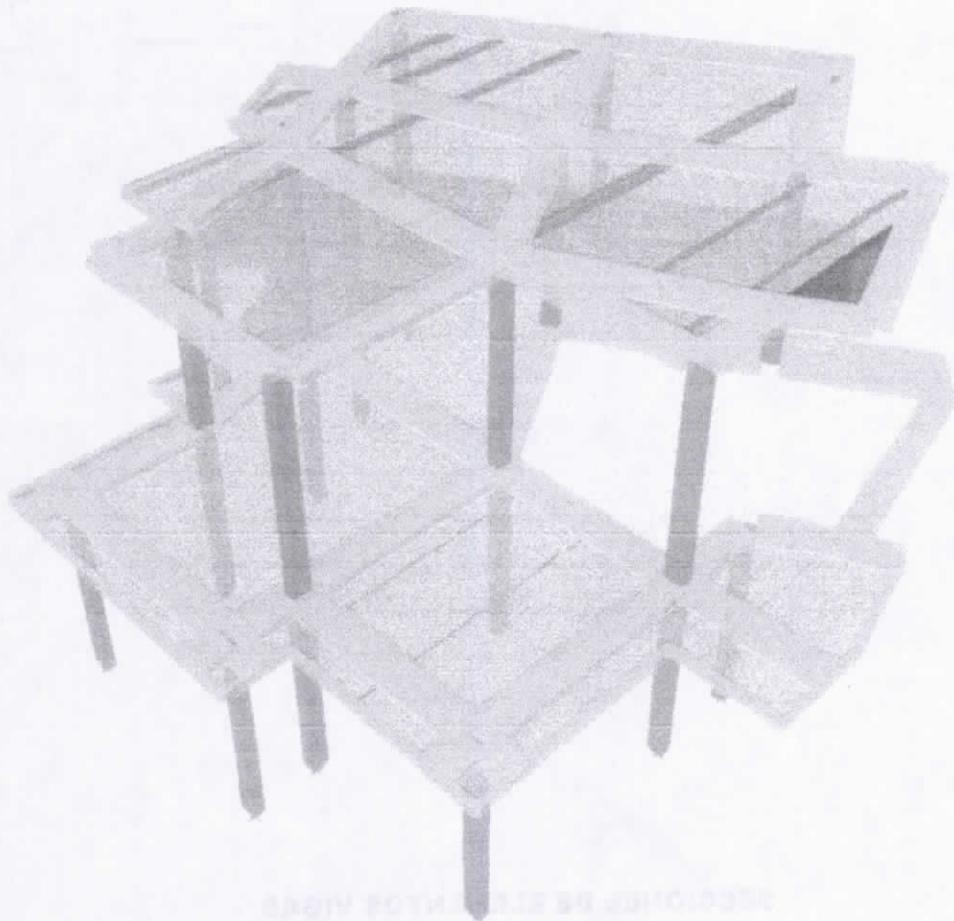
**MODELO TRIDIMENCIONAL**

La estructura esta formada de la siguiente manera:

Plintos aislados cuadrados y rectangulares de 20 cm. De espesor unidos por riostras de 20x30 en ambas direcciones, las columnas son rectangulares de 20x30 tanto en planta baja como en planta alta, el sistema de piso esta formado por una losa plana de 20 cm. Direccionada en ambos sentidos y las vigas chatas de peralte igual que la losa, la cubierta esta formada por una losa plana de 20 cm. Direccionada en ambos sentidos con vigas chatas del mismo peralte de la losa. Al escalera es de hormigón armado.

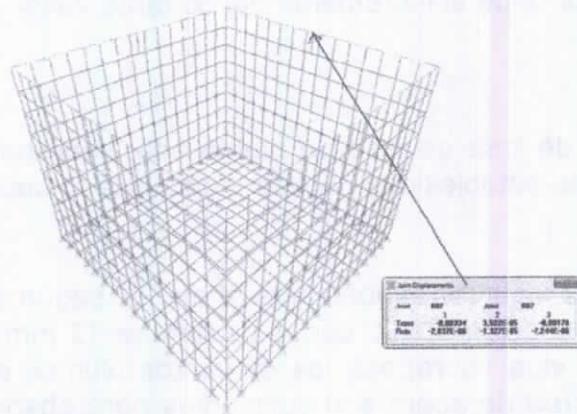
Fig 11.- Deformación lateral de los muros.

Los muros laterales presenta una deformación mínima de 2mm, este comportamiento favorable es producto de la rigidez de la viga perimetral.

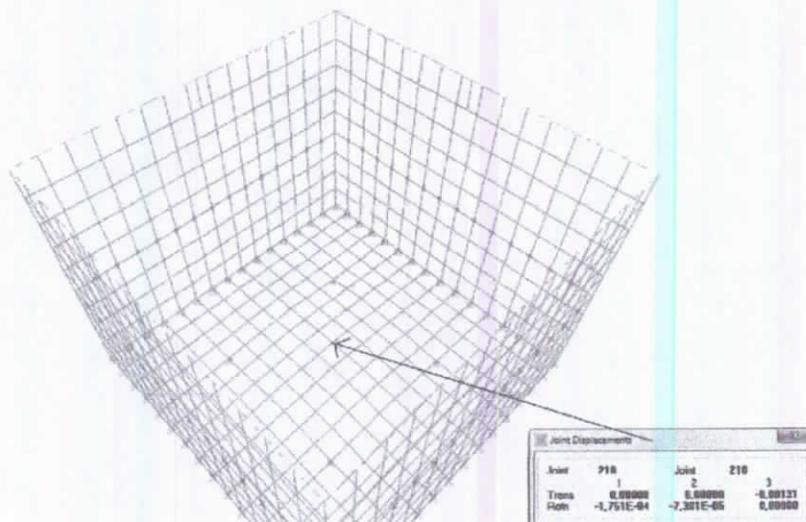
La losa inferior presenta una deformación menor a 1cms, lo cual no representa problema para la estructura.
