SUBDIRECCIÓN DE GESTIÓN DE RIESGOS	
MTA-SDGR-INF-140920231320	Trámite No.: PC-REG263854	
INFORME DE DE RIESGOS		Pag. 1 de 4

ASUNTO: ATENCION AL TRAMITE PC-REG263854 - PORTAL CIUDADANO

INFORME TÉCNICO DE ANÁLISIS DE RIESGOS

Fecha y hora de la Inspección	12 de septiembre del 2023	10h30
Fecha y hora de elaboración de informe:	13 de septiembre del 2023	11h30
Provincia:	Manabí	
Cantón:	Manta	
Parroquia:	Manta	
Sector:	Urb. Ciudad del Mar	
Referencia Geográfica:	LT. 14-19.	
Coordenadas:	X= 525408.00 m E Y= 9894867.00 m S m S UTM WGS84 17 SUR

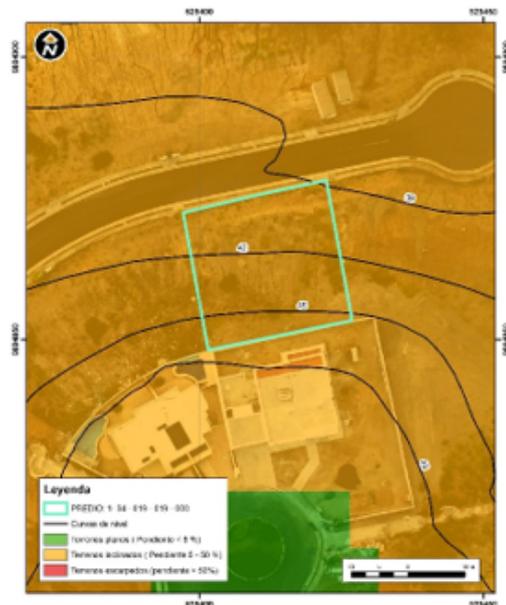
Ilustración 2: Mapa de nivel de pendientes (%) – situación actual

Se pudo identificar un lote de terreno asentado en un área de topografía irregular sobre un talud con pendiente menor al 50%, sin exposición a movimientos en masa, pero con posible afectación por socavamiento de escorrentías superficiales de agua en cuanto a las características de suelo identificadas visualmente tipo arenosos disgregables.

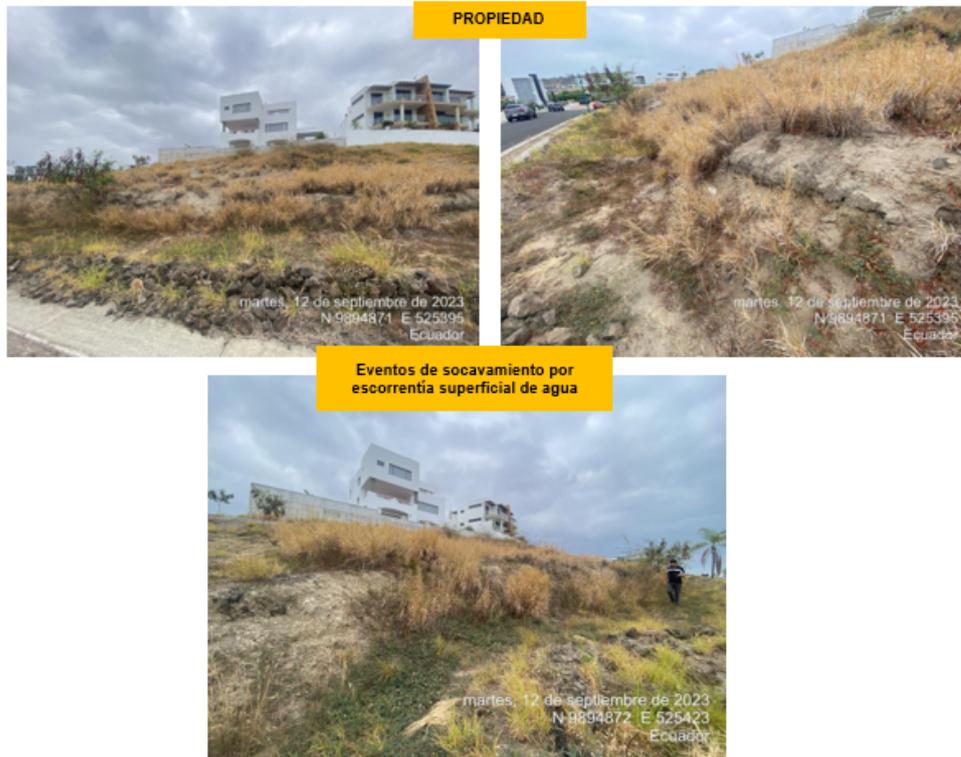
5. ANEXOS FOTOGRAFICOS:

- ii El predio se encuentra expuesto en un nivel de **Riesgo Medio** a eventos de socavamiento por escorrentía superficial de agua, que a través del cumplimiento de las medidas técnicas de mitigación se reduzca su condición de riesgo.
- ii Lo expuesto en el presente informe se determina en base a inspección óptica en sitio y resultado de análisis de fotogrametría de imágenes satelitales procesadas mediante sistemas de información geográfica.

- ii Se realice los cambios y adecuaciones de suelo pertinente para evitar afectaciones futuras al predio, dependiendo de factores externos como la intensidad de lluvias que se puedan presentar, aplicando las recomendaciones del estudio de suelo adjunto: “PROYECTO CONSTRUCCIÓN VIVIENDA BRDC CONSTRUCCIONES S.A.S UBICADO LOTE #14-19, URBANIZACIÓN CIUDAD DEL MAR DE LA CIUDAD DE MANTA”, ya que el estrato firme presenta condiciones de expansividad mediana a alta.
