| INFORME DE INFORME TÉCNICO DE ANÁLISIS DE RIESGOS | Pag. 1 de 8 |

INFORME TÉCNICO DE ANÁLISIS DE RIESGOS

Fecha y hora de la Inspección: 14 de septiembre del 2023 – 15H00

Sector: Las Cumbres, Mz 089 – Clave Catastral 3-06-73-01-0000

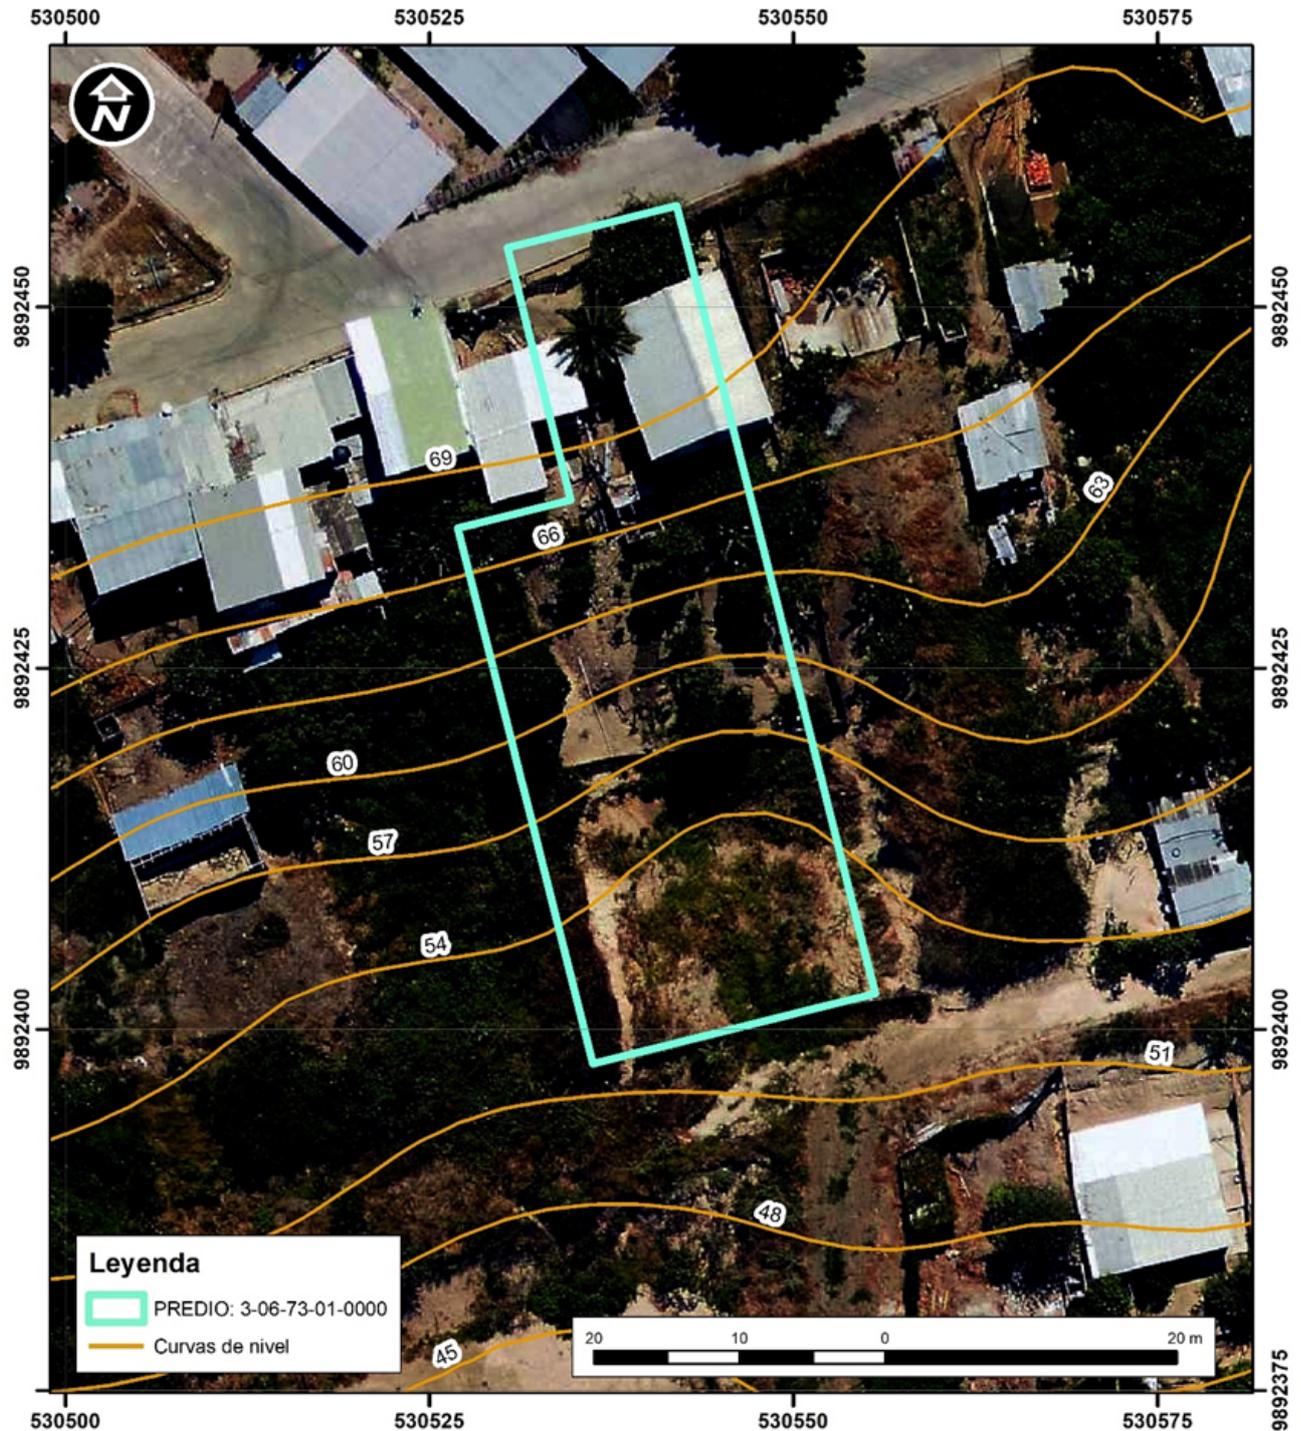
Según el componente estructurante del **PUGS 2021**, el predio en análisis se encuentra sobre suelo Urbano - No consolidado con una topografía mayormente escarpada y una superficie aplanada producto del corte de talud, el tipo de suelo en su mayoría corresponde a suelo no removido de

tamaños medios como limos y arenas moderadamente meteorizados sobre estrato firme de rocas sedimentarias de tipo areniscas y limolitas y cobertura vegetal mediana (arboles frutales).

Figura 1.- Ubicación del predio en análisis y las curvas de nivel en intervalos de 3 metros.

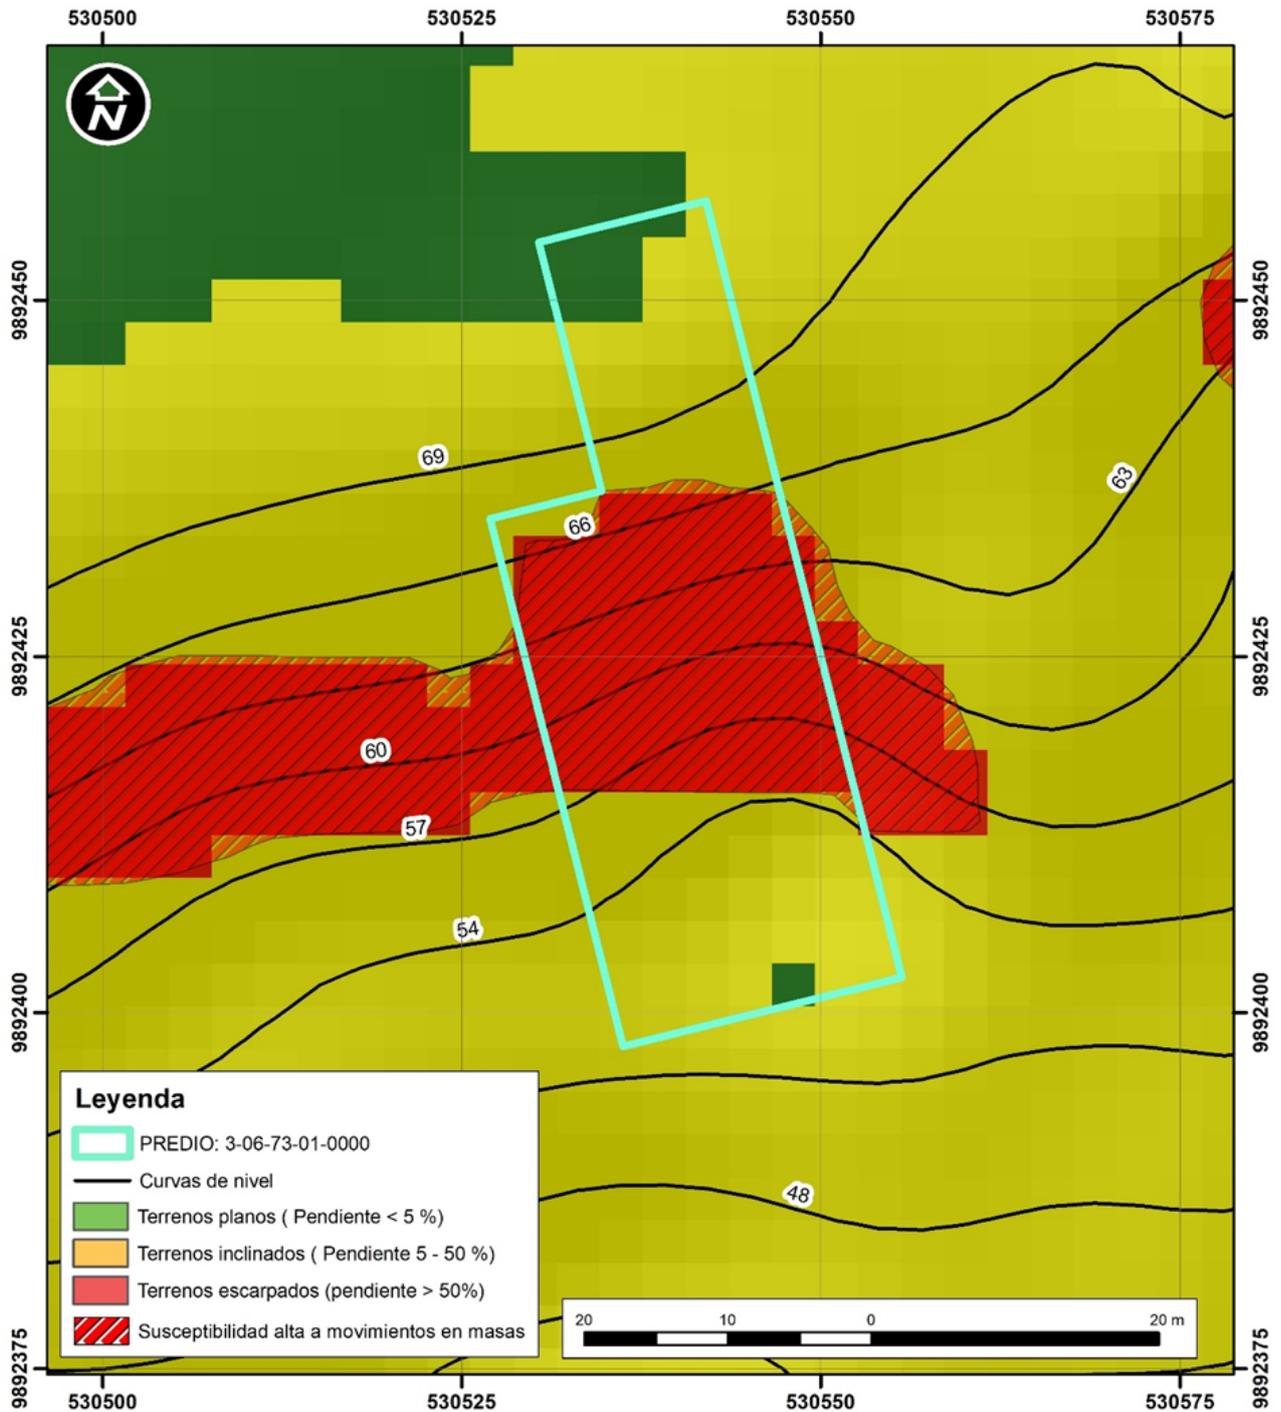
Factores condicionantes para amenazas geológicas, como pendiente >50%, presencia de suelos moderadamente meteorizados, bancos de suelos de texturas medias removidos sobre estrato firme y vegetación arbórea dispersa, establecen un nivel de riesgo **alto** ante posibles eventos de deslizamientos.

El área con pendiente mayor a 50 % presenta nivel de riesgo **alto**, ante amenazas geológicas ante eventos de deslizamientos, no fraccionable (susceptibilidad alta a movimientos en masas) de acuerdo a **P.U.G.S 2021, 4.3. Prohibiciones y Restricciones para Habilitación de Suelo. “Se prohíbe el proceso de fraccionamiento o urbanización en: - Suelos con pendientes positivas o negativas, mayores a 27 grados (50%); - Suelos que presentan exposición, susceptibilidad a fenómenos de inestabilidad, remoción en masa, de acuerdo con los estudios realizados por la Dirección de Riesgos”.**

Figura 2.- Mapa de pendiente, las zonas en color rojo ocupan zonas con susceptibilidad alta a movimientos en masas.

Sobre área fraccionable (Terrenos aplanados e inclinados), deberá contemplar obras de mitigación con el objetivo de minimizar la condición de exposición y de los efectos adversos de un posible evento de deslizamientos o socavamientos por escorrentías de acuerdo con la **ORDENANZA DE URBANISMO, ARQUITECTURA, USO Y OCUPACIÓN DEL SUELO EN EL CANTÓN MANTA, “Art. 244.- ALTURA DE EDIFICACIÓN SOBRE PLATAFORMAS ATERRAZADAS, b.11. “En terreno con pendientes, se establecerá la obligación del propietario de construir los muros de contención necesarios, los cerramientos del predio y la instalación de drenajes de las áreas abiertas, con el fin de evitar que se escurran a los terrenos vecinos de niveles más bajos”.**

Para permisos de construcciones, **P.U.G.S 2021 Limitaciones a las Edificaciones Sobre Laderas y Quebradas 4.4.1. Construcción Sobre Laderas y Taludes** *“Los muros entre terrazas de construcción sobre laderas con pendiente inferior a 30 grados, deberán construirse utilizando muros rígidos que garanticen factores de seguridad al volcamiento y deslizamiento; su altura no será mayor de 8,00 m”.*

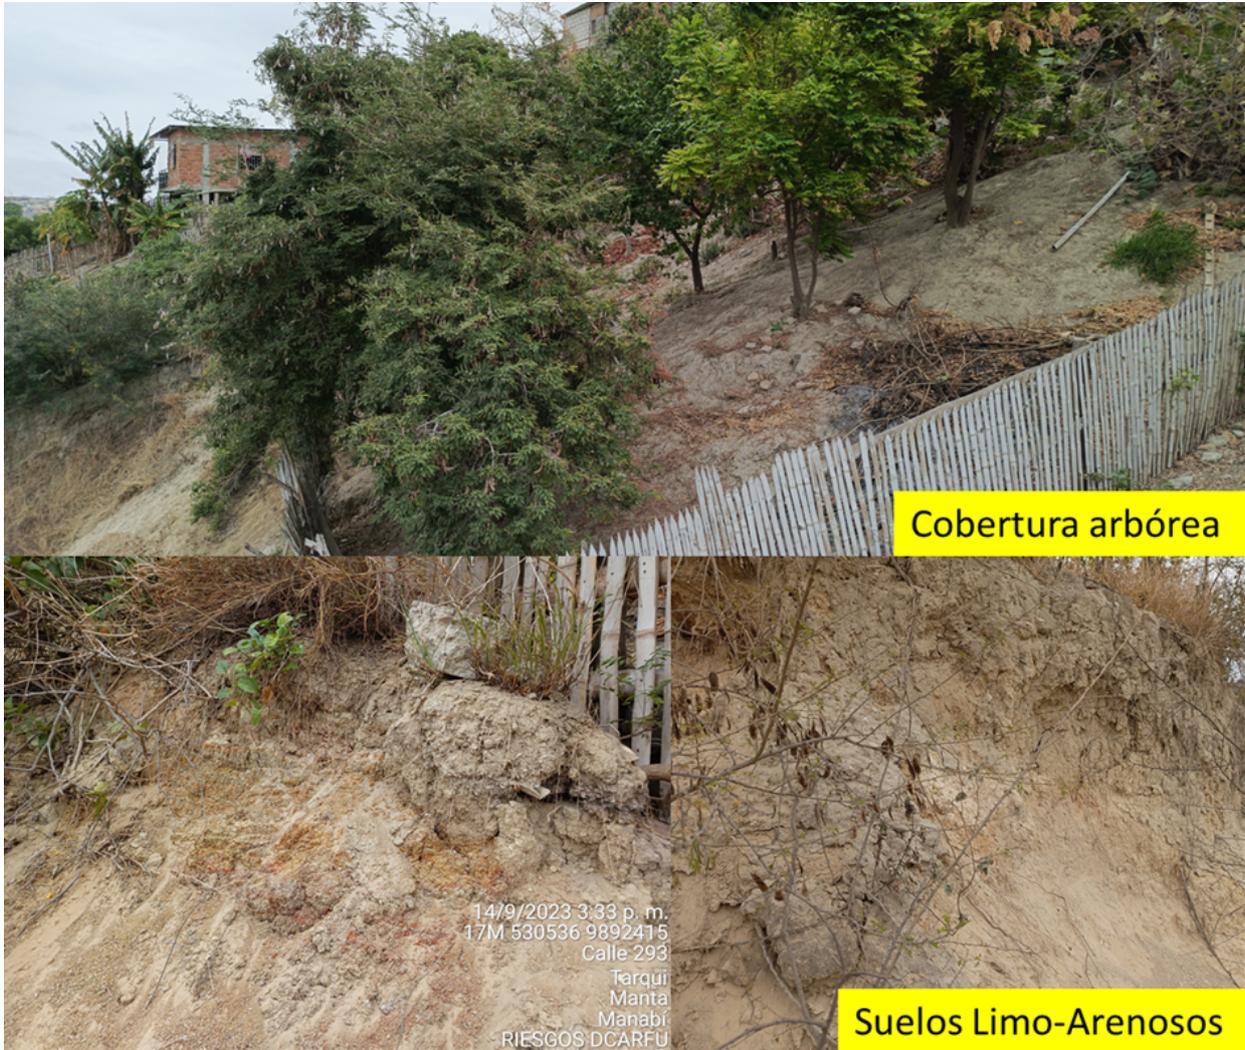
Factores condicionantes para amenazas hidrometeorológicas, como pendiente >50%, presencia de suelos moderadamente consolidados, vegetación arbórea dispersa y suelo de texturas medias, establecen un nivel de riesgo **medio** ante eventos de socavamientos por escorrentías.

Figura 3.- Características del suelo del predio.

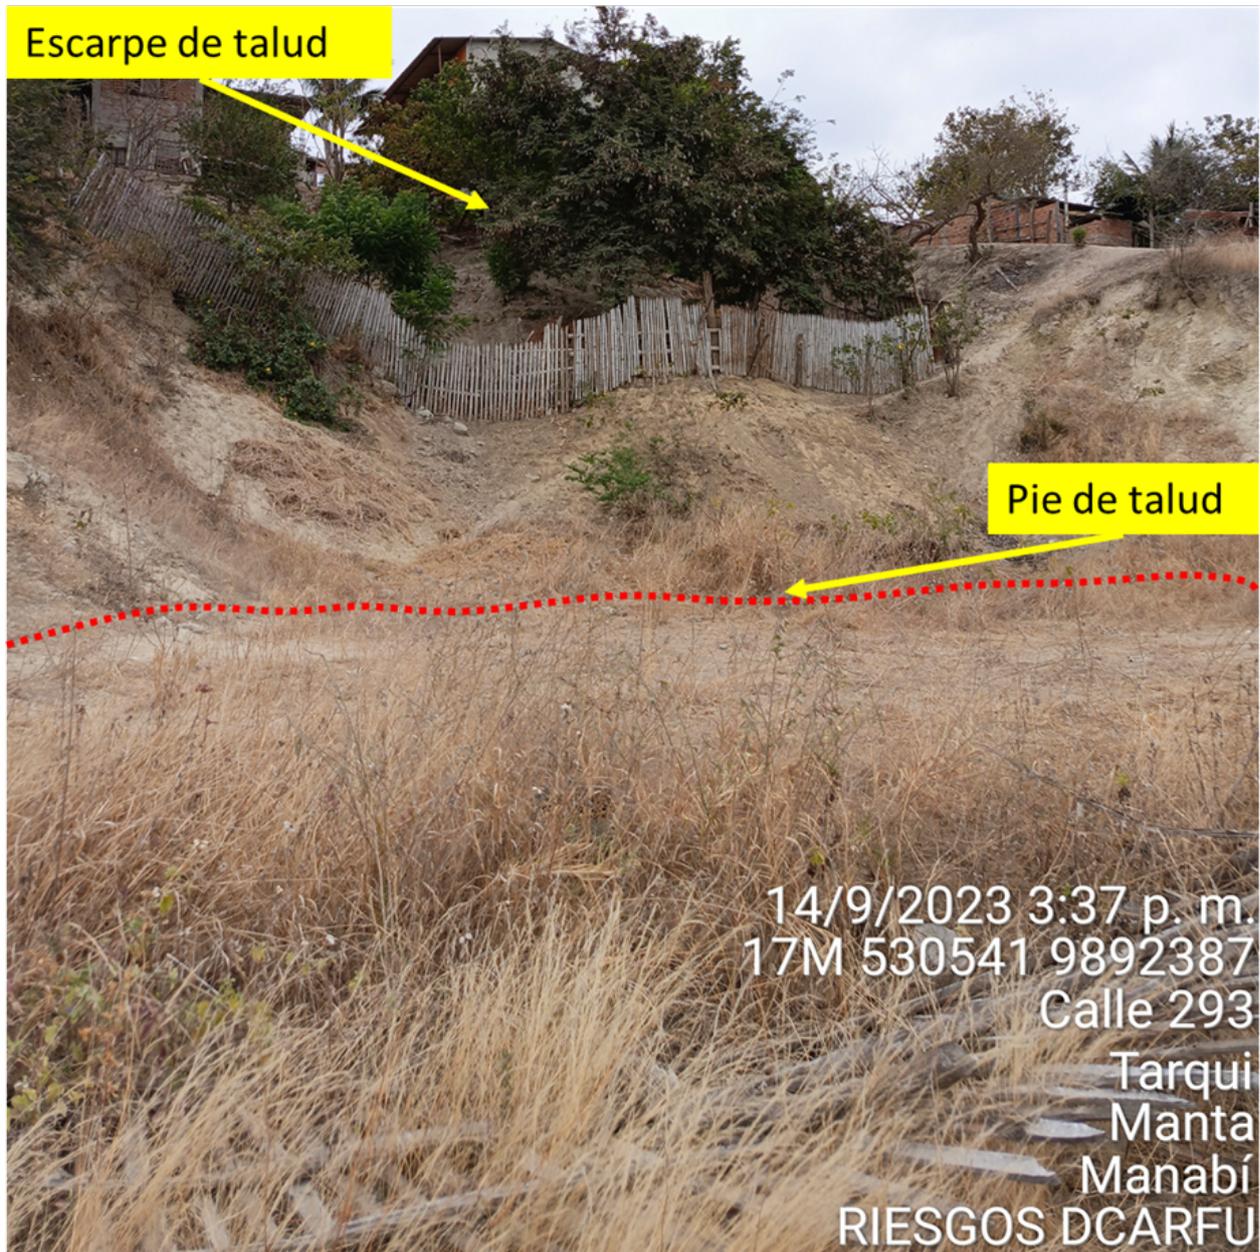
Figura 4.- Fotografía del predio, se muestra el pie y escarpe de talud.
