## INFORME DE AVALÚO

| OBJETO DE LA PERICIA: | AVALÚO DE BIENES INMUEBLES |

Lote de Terreno medianero y Edificación ubicado sobre la Avenida 25 entre Calle 11 y Calle 12, parroquia y cantón Manta.

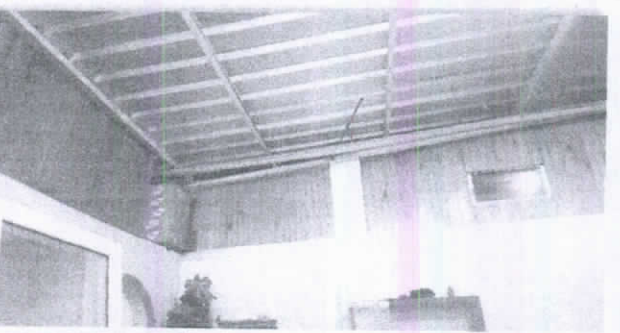
| DESCRIPCIÓN<br>NIVEL | EDIFICACIÓN<br>VIVIENDA |
|---|---|
| CUBIERTA | Estructura de metal con planchas metálicas (seminuevo) |

DETALLE DE TECHO
