## INFORME DE AMENAZA: VIVIENDA DEL SR. ADOLFO CEVALLOS.

Nº de trámite: INF. 380-LEAG-DR-GADMANTA-2016.

Provincia: Manabí  
Cantón: Manta  
Parroquia: Tarqui  
Sector: Ciudadela 20 de Mayo Calle 298.  
Coordenadas: X= 531354.15 Y= 9892514.40 UTM WGS84 17 SUR (REFERENCIAL)

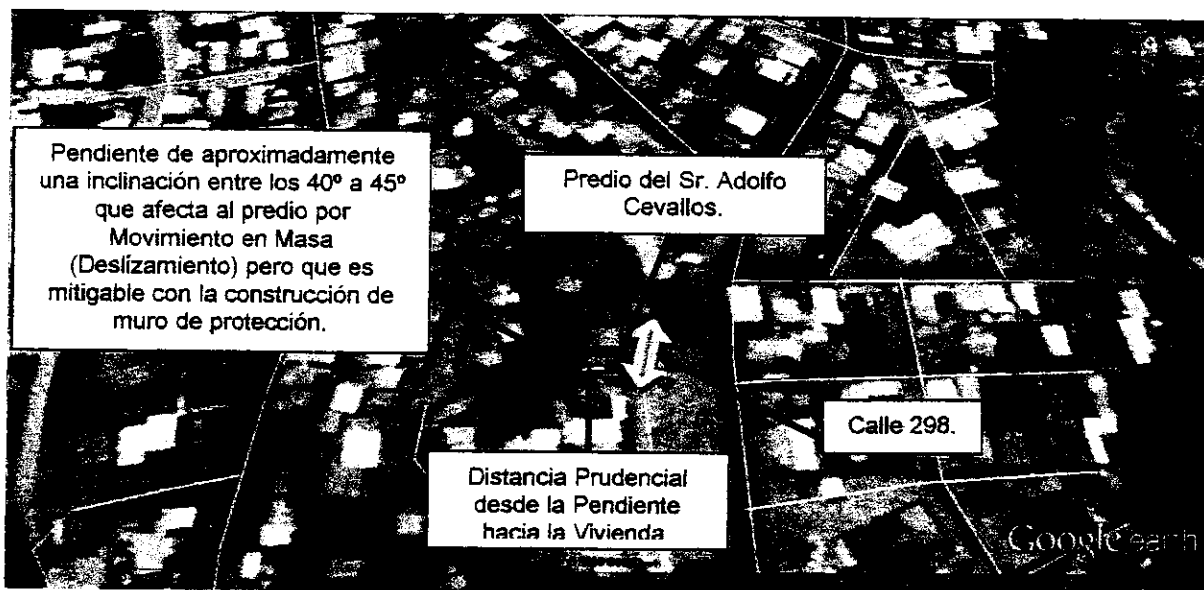
### 6. MAPA DE AMENAZA POR MOVIMIENTO EN MASA Y UBICACIÓN DEL PREDIO REPRESENTADO EN GOOGLE EARTH.

| Simbología. | Significado. |
|---|---|
| | Pendiente de aproximadamente una inclinación entre los 40° a 45° que afecta al predio por Movimiento en Masa (Deslizamiento) pero que es mitigable con la construcción de muro de protección. |
| | Identificación del Predio. |
| | Distancia Prudencial desde la Pendiente hacia la Vivienda. |

El día Miércoles 09 de Noviembre del 2016 se realizó el recorrido en el predio, donde se pudo constatar mediante la inspección óptica que la propiedad del Sr. **Cevallos Adolfo** se encuentra en una zona de **Medio Riesgo**, ya que existen una pendiente en la parte posterior con una inclinación de aproximadamente 35° a 40° en la parte posterior del terreno mencionado, en el terreno mencionado se puede mitigar el riesgo por movimiento en masa dejando un retiro prudencial desde la pendiente hacia la construcción de la nueva vivienda y además realizando la construcción de un muro de protección en la parte posterior y una nivelación de suelo en el predio, es de indicar que existe una vivienda la cual sufrió un colapso parcial a causa del terremoto del pasado 16 de Abril del 2016, el predio se encuentra en riesgos por eventos de amenazas geológicas (Deslizamientos) que es mitigable, descartando los eventos por amenazas hidrometeoro-lógico (Inundaciones).

En base al informe de amenazas y vulnerabilidades del sector se ha considerado que el terreno donde existe una vivienda se encuentra en una zona de **Medio Riesgo** por eventos de amenazas geológicas (Deslizamiento).
