**ASUNTO:** CONTESTACIÓN A REQUERIMIENTO DE INFORMACIÓN REFERENTE A SOLICITUD DE PERMISO DE CERRAMIENTO PC-REG214063.- ASOCIACIÓN DE EMPLEADOS DE LA FABRIL S. A.

| ANÁLISIS MORFOMÉTRICO MICROCUENCA HIDROGRÁFICA | EPAM-GTEC-INF-120620231634 |

#### **INFORME TÉCNICO ANÁLISIS MORFOMÉTRICO DE LA MICROCUENCA HIDROGRÁFICA UBICADA EN EL BARRIO LOURIDO DE LA PARROQUIA LOS ESTEROS DEL CANTÓN MANTA**

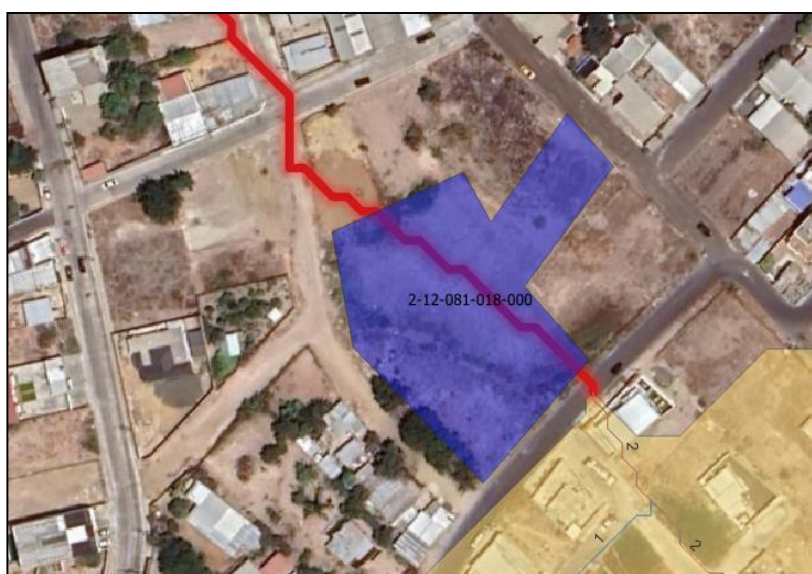
**Gráfico 2.** Implantación de predio con clave catastral 2128118000

En el apartado anterior se pudo determinar la microcuenca, la red hídrica, y el cauce principal. Ahora se procederá a implantar en el análisis el predio con clave catastral 2128118000 georreferenciado con el sistema de coordenadas WGS-84 UTM-17S, de tal manera de conocer si se encuentra afectada por el cauce principal determinado en el apartado anterior, tal como se muestra el gráfico 2.

Se concluye que el predio con clave catastral 2128118000 está afectado por un cauce natural de aguas lluvias que lo recorre de sur a norte siguiendo el sentido del agua. Por tanto, es necesario que el propietario solicite la factibilidad técnica hidrosanitaria a la EP-Aguas de Manta, (previo a la realización de cualquier proyecto) quien administra los sistemas agua potable, drenaje de aguas servidas y drenaje pluvial, y definir las viabilidades técnicas a nivel general en lo que refiere a las conexiones de los tres sistemas para el desarrollo del proyecto en conjunto con las infraestructuras hidrosanitarias con las que cuenta la EP Aguas de Manta.

En el apartado anterior se pudo determinar la microcuenca, la red hídrica, y el cauce principal. Ahora se procederá a implantar en el análisis el predio con clave catastral 2128118000 georreferenciado con el sistema de coordenadas WGS-84 UTM-17S, de tal manera de conocer si se encuentra afectada por el cauce principal determinado en el apartado anterior.

Se concluye que el predio con clave catastral 2128118000 está afectado por un cauce natural de aguas lluvias que lo recorre de sur a norte siguiendo el sentido del agua. Por tanto, es necesario que el propietario solicite la factibilidad técnica hidrosanitaria a la EPAM aguas de Manta, (previo a la realización de cualquier proyecto) quien administra los sistemas agua potable, drenaje de aguas servidas y drenaje pluvial, y definir las viabilidades técnicas a nivel general en lo que refiere a las conexiones de los tres sistemas para el desarrollo del proyecto en conjunto con las infraestructuras hidrosanitarias con las que cuenta la EP Aguas de Manta.

Se puede concluir que NO es procedente aprobar ningún tipo de construcción hasta no contar con los respectivos permisos de EPAM y con ello la obra hidrosanitaria requerida para no afectar a la comunidad adyacente al cauce principal de aguas lluvias.
