**ASUNTO:** REQUERIMIENTO DE INFORMACIÓN PARA PROCEDER CON SOLICITUD DE PERMISO DE CERRAMIENTO PC-REG214063.

| MTA-SDGR-INF-150520231537 | Trámite No.: MTA-UDAC-MEM-110520231458 | |

**ASUNTO:** ATENCION AL TRAMITE MTA-UDAC-MEM-110520231458

## INFORME DE AMENAZA

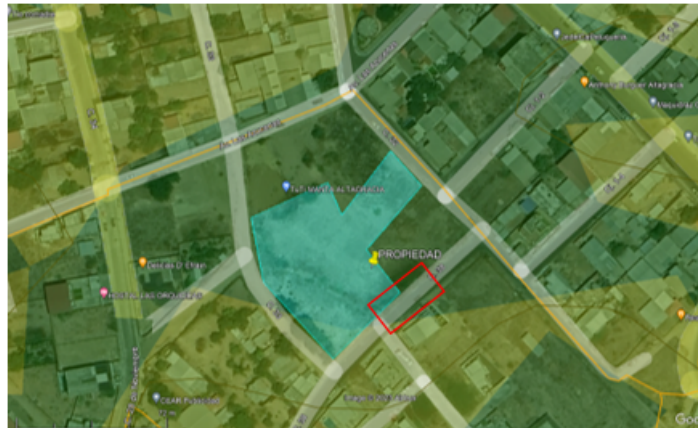
## 5. MAPA DE UBICACIÓN DEL SECTOR

| Simbología. | Significado. |
|---|---|
| | Afectación por eventos hidrometeoro-lógico (Inundación)- Represamiento de aguas por el nivel de pendiente de la vía, que forma puntos de recolección de aguas lluvias. |
| | Propiedad con posible afectación |

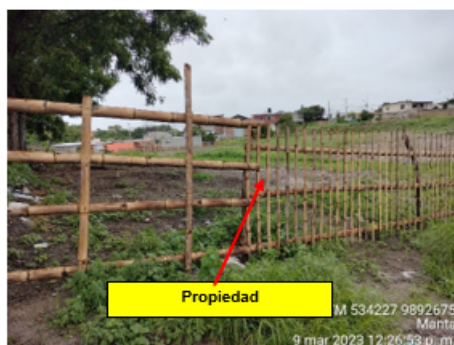
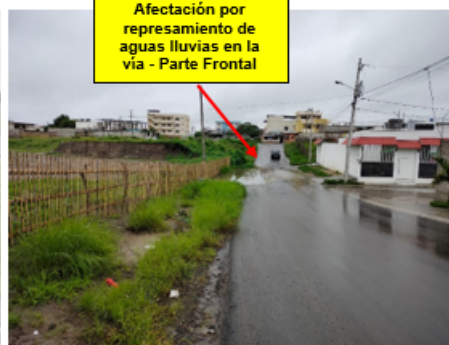
### PROPIEDAD.

Se identificó una propiedad de topografía regularmente plana sin afectación ante amenazas geológicas (Deslizamiento) o por eventos hidrometeoro-lógicos (Inundación) ante el paso de una quebrada natural o cauce de río, pero se pudo visualizar una afectación por represamiento de aguas lluvias en su parte frontal durante la etapa invernal, debido al nivel de pendiente de la vía la cual no posee sistema de canalización de aguas que evite estos puntos de recolección

- ü Se determinó que el predio en mención se encuentra afectado en un nivel de riesgo **Medio** ante represamiento de aguas en la vía principal, parte frontal de la propiedad.
- ü Esta información se determina en base a inspección óptica en sitio.

- ü Para disminución o control del nivel de riesgo que se ha determinado, se recomienda que en base a las competencias y dentro de la planificación de la Dirección de Obras Públicas se ejecuten obras de canalización de aguas lluvias en la vía y su mantenimiento constante, así como el propietario que al momento de realizar cualquier construcción dentro del lote de terreno ejecute el sistema de canalización de aguas de acuerdo a la normativa vigente, que eviten puntos de recolección que puedan intensificar los procesos de inundación, estos avalados por un profesional de la rama que determine su cumplimiento y factibilidad de ejecución frente a la amenaza expuesta.
- ü Para todos los trámites correspondientes se deberá tomar en cuenta el informe presentado por la Subdirección de Gestión de Riesgos del GAD-Manta.
