| INFORME DE INFORME TECNICO DE RIESGOS | | Pag. 1 de 6 |

### INFORME DE AMENAZA INFORME DE RIESGO SR. SIMON ELIAS SLEIMAN

Atención al trámite TE190520211341 para realizar inspección en el sector Mazato, vía Circunvalación en propiedad del Sr. Simón Elias Sleiman y poder determinar su afectación en la restructuración del lote, o si se encuentra en una zona de riesgos por amenazas geológicas (Deslizamiento), eventos hidrometeoro-lógicos (Inundación) o vulnerabilidad estructural.

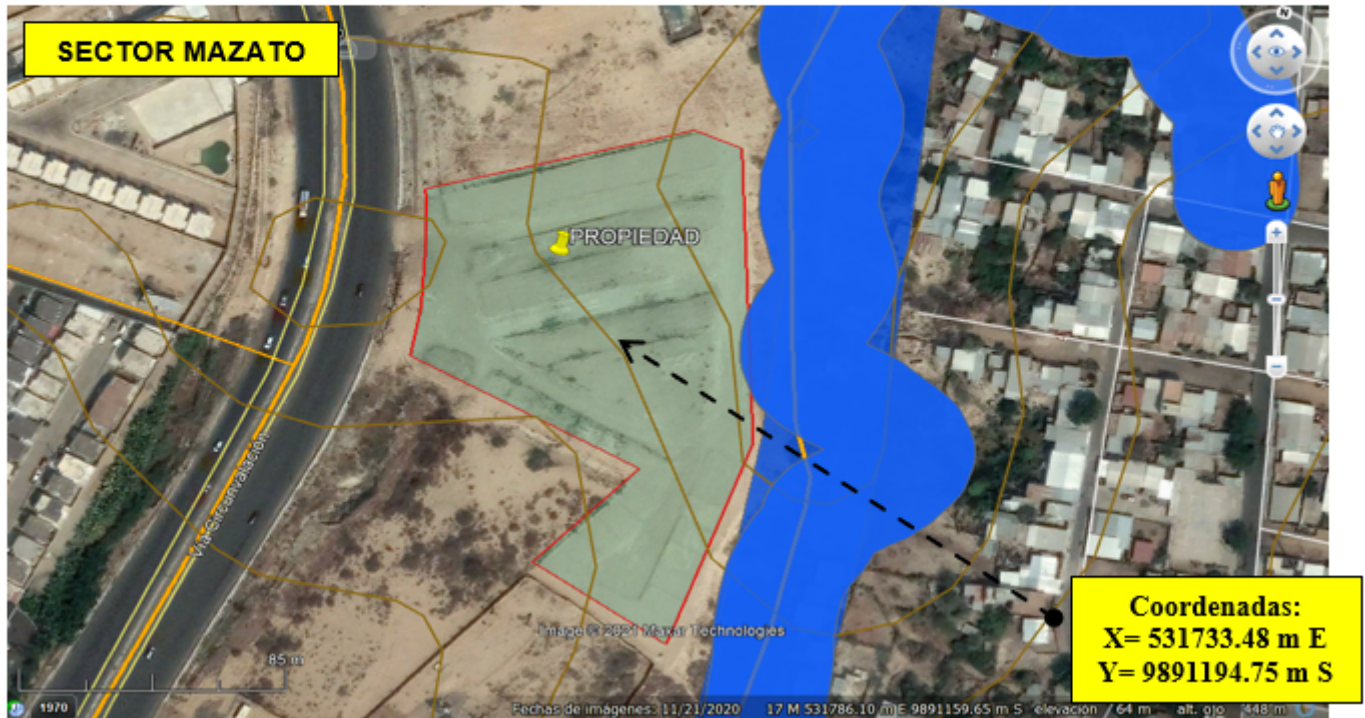
### AFECTACIÓN A PROPIEDAD

Mediante la inspección óptica se identificó un lote de terreno vacío de topografía levemente irregular. En su parte posterior se identificó el paso de una quebrada natural expuesta a amenazas hidrometereológicas (Inundación) ubicada a un 1.50 metros de la propiedad, con pendiente mayor a 30°.

1. Se identificó un lote de terreno vacío, y topografía levemente irregular.
2. Parte posterior de la propiedad una quebrada natural a una distancia aproximada de 1,50 y pendiente variable mayor a 30° sin cumplir con los retiros establecidos en la ordenanza – Art.39.
3. En base al Informe de amenaza del sector se deberán tomar en consideración todas las recomendaciones establecidas por la Dirección de Gestión de Riesgo del GAD-Manta, haciendo referencia que dicha propiedad se encuentra expuesta a una zona de MEDIO RIESGO ante eventos de deslizamiento e inundación.

1. El presente informe da a conocer la amenaza y vulnerabilidad existente en la propiedad, por lo cual se deberá realizar las siguientes recomendaciones:
2. No se deberá realizar ninguna obra de relleno o construcción sobre talud y quebrada natural.
3. Al ser un área de protección especial, respetar los retiros establecidos en base a la ordenanza – Art.39. Áreas de protección especial, donde determina que en pendientes mayores a 30° contar con un retiro de mitigación de 15 metros y ante quebradas naturales un retiro de 20 metros desde el borde de la misma, , estos deben estar determinados desde la construcción hacia la amenaza existente.
4. Para todos los trámites correspondientes se deberá tomar en cuenta el informe presentado por la Dirección de Gestión de Riesgos del GAD-Manta.
