<b>SUBDIRECCIÓN DE GESTIÓN DE RIESGOS</b>
MTA-SDGR-INF-050120241646	Trámite No.: TE041220231259
INFORME DE ANALISIS DE RIESGO	<b>Pag. 1 de 7</b>

## INFORME DE ANÁLISIS DE RIESGOS

**Referencia Geográfica:** Calle 299 y avenida amazonas

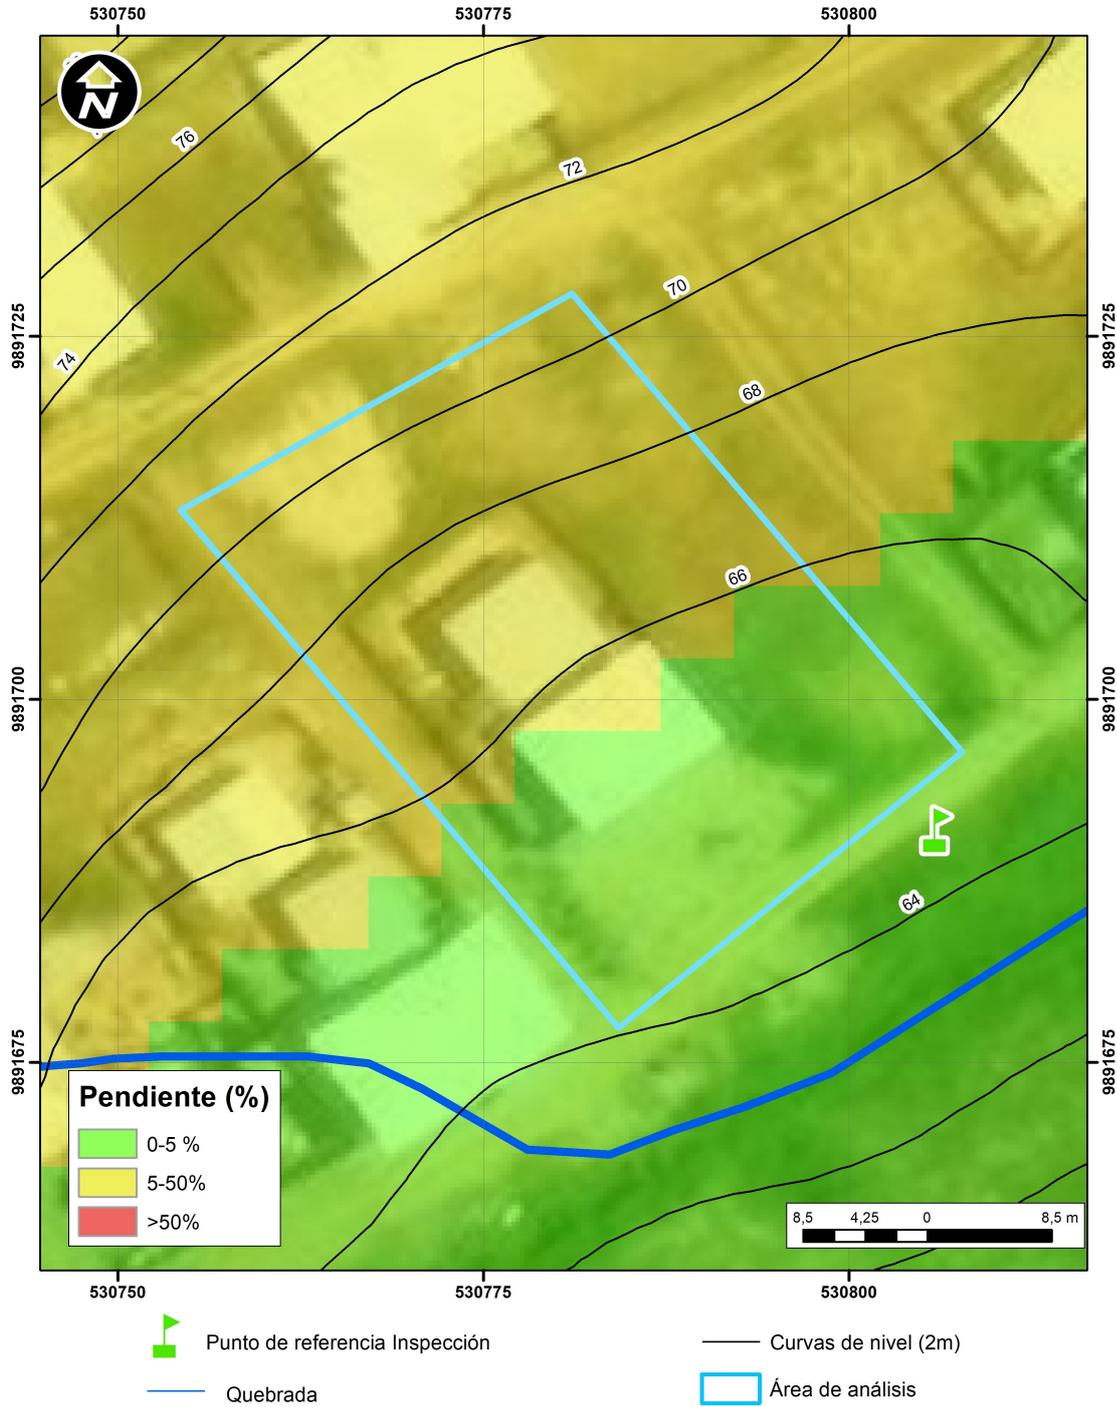
Se identificó la presencia de los siguientes factores condicionantes para amenazas hidrometeorológicas: parte baja relieves planos ligeramente ondulados o inclinados (pendiente entre 0 - 5 %), y parte alta relieves medianamente ondulados o inclinados (pendiente entre 5-50%)

Figura 2.- Mapa de rango de pendiente, se muestra topografía y quebrada natural  
Fuente: Dirección de Calidad Ambiental, Gestión de Riesgos y Fauna Urbana del GAD Manta.

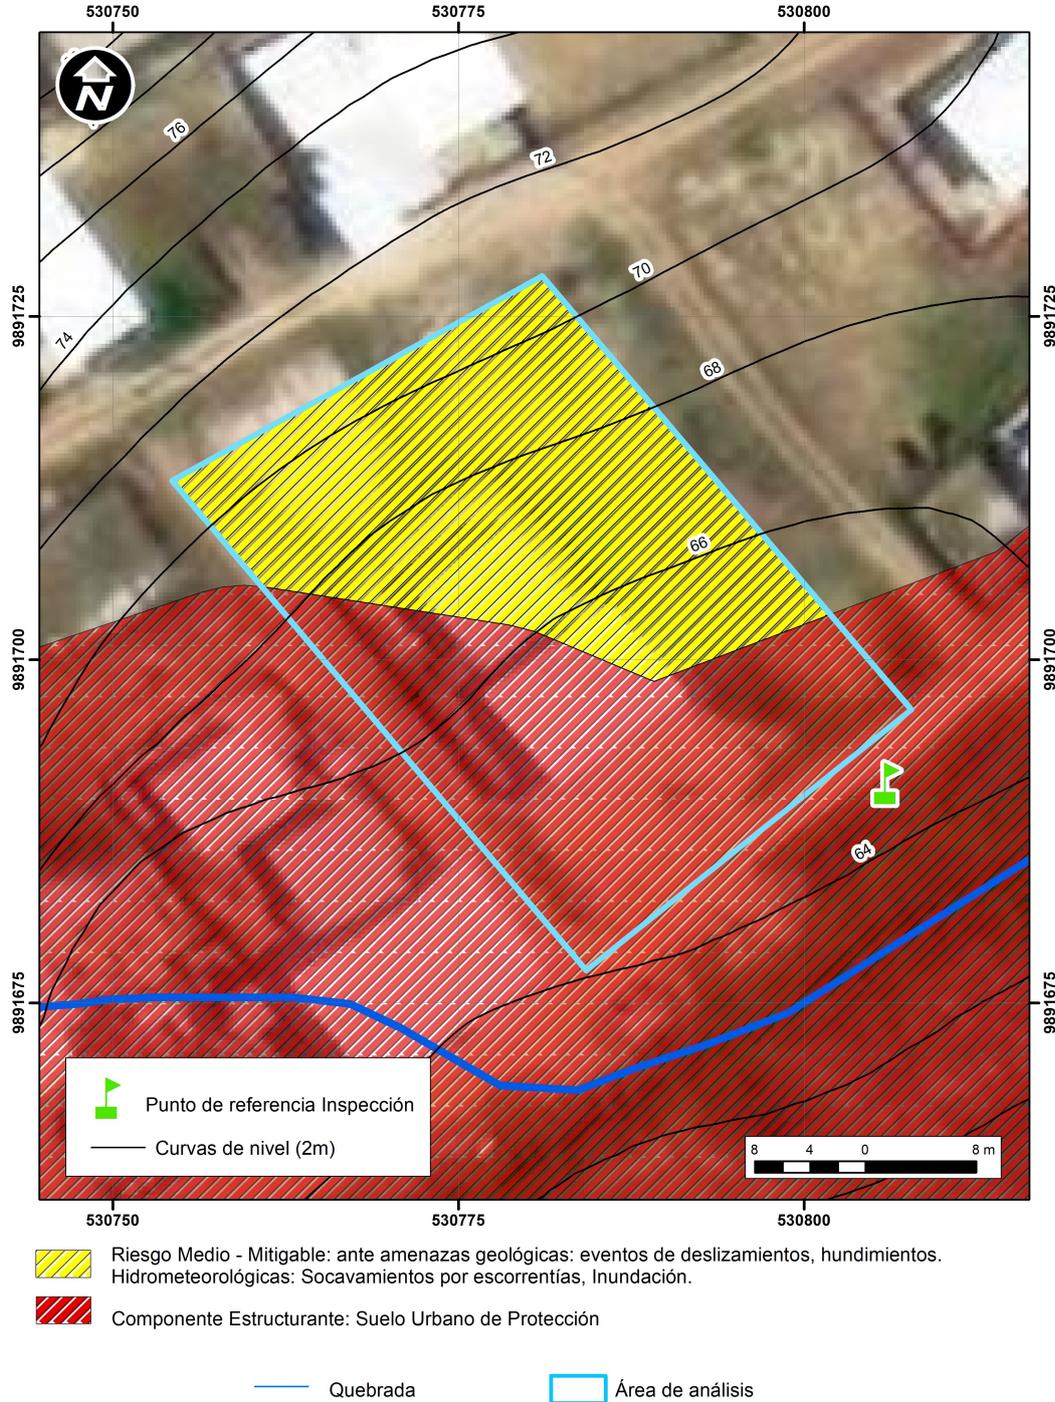
- Parte del manzanero 3-35-31 ocupa Suelo urbano de Protección de acuerdo con el componente estructurante del PUGS vigente.

Figura 3.- Mapa de Riesgos y Uso de Suelo de acuerdo el Componente Estructurante del PUGS  
Fuente: Dirección de Calidad Ambiental, Gestión de Riesgos y Fauna Urbana del GAD Manta – geo.manta.gob.ec

- Para intervención en el manzanero de análisis considerar subclasificación de Suelo Urbano de Protección en parte del predio, donde se debe establecer los retiros respectivos y las limitaciones en el uso de este espacio, de acuerdo el componente estructurante del Plan de Uso y Gestión del Suelo vigente.

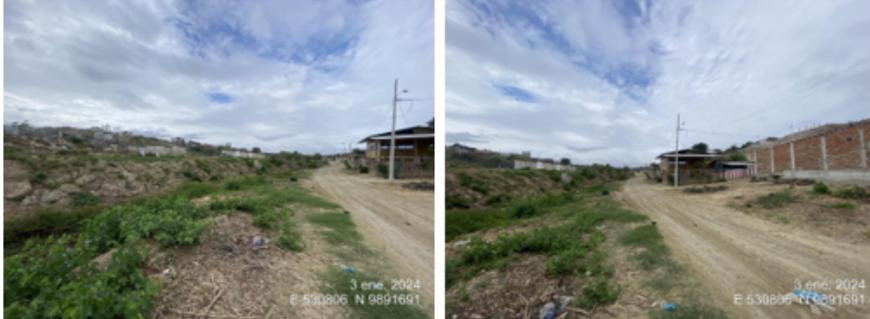
En la parte baja del manzanero colinda con paso de quebrada natural, y como antecedente se han generado en laterales y parte alta de la misma eventos de socavamientos por escorrentías en temporadas invernales en años anteriores.

Predios ubicados en la parte baja de la manzana poseen un retiro de 8.50 metros aproximadamente hacia la quebrada natural.

Figura 4.- Parte baja del manzanero 3-35-31 – quebrada natural

-El usuario deberá contemplar obras de mitigación en áreas determinadas en riesgo medio/mitigable con el objetivo de minimizar la condición de exposición de los efectos adversos de un posible evento de inundación, socavamientos por escorrentías, deslizamientos o hundimientos, mismos que deben ser avalados por un profesional de la rama que determine su cumplimiento y factibilidad; intervenciones técnicamente viables que garanticen condiciones de estabilidad y seguridad.

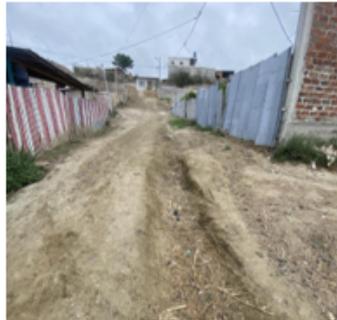
Estos factores establecen un Nivel de Riesgo Medio/Mitigable ante eventos: inundación y socavamientos por escorrentías.

Figura 5.- Eventos de socavamiento por escorrentía

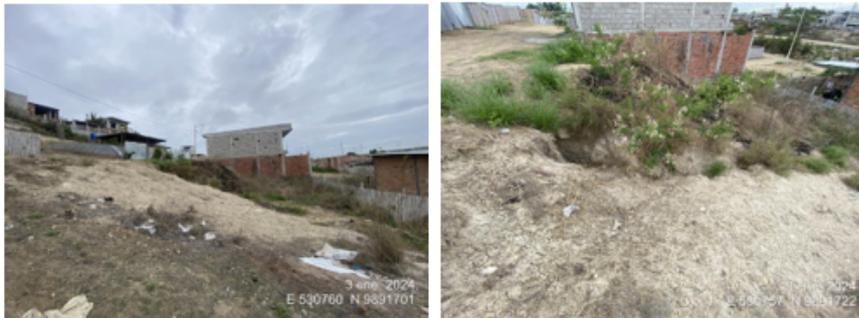
Estos factores establecen un Nivel de Riesgo Medio/Mitigable ante eventos: Deslizamientos y hundimientos.

Existen elementos constructivos de viviendas en zonas próximas a la quebrada natural y en los taludes en parte alta, expuestas ante posible materialización de estas amenazas.

Figura 6.- Parte alta del manzanero 3-35-31.- Eventos de socavamiento por escorrentía
