DIRECCIÓN DE GESTIÓN DE RIESGOS	
MTA-SDGR-INF-310320221210	Trámite No.: MTA-DACP-OFI-160220222309	
INFORME DE INFORME TÉCNICO DE RIESGOS		Pag. 1 de 4

INFORME DE VULNERABILIDAD **Informe de Vulnerabilidad de Talud Municipal**

Sector: Barrio Umiña

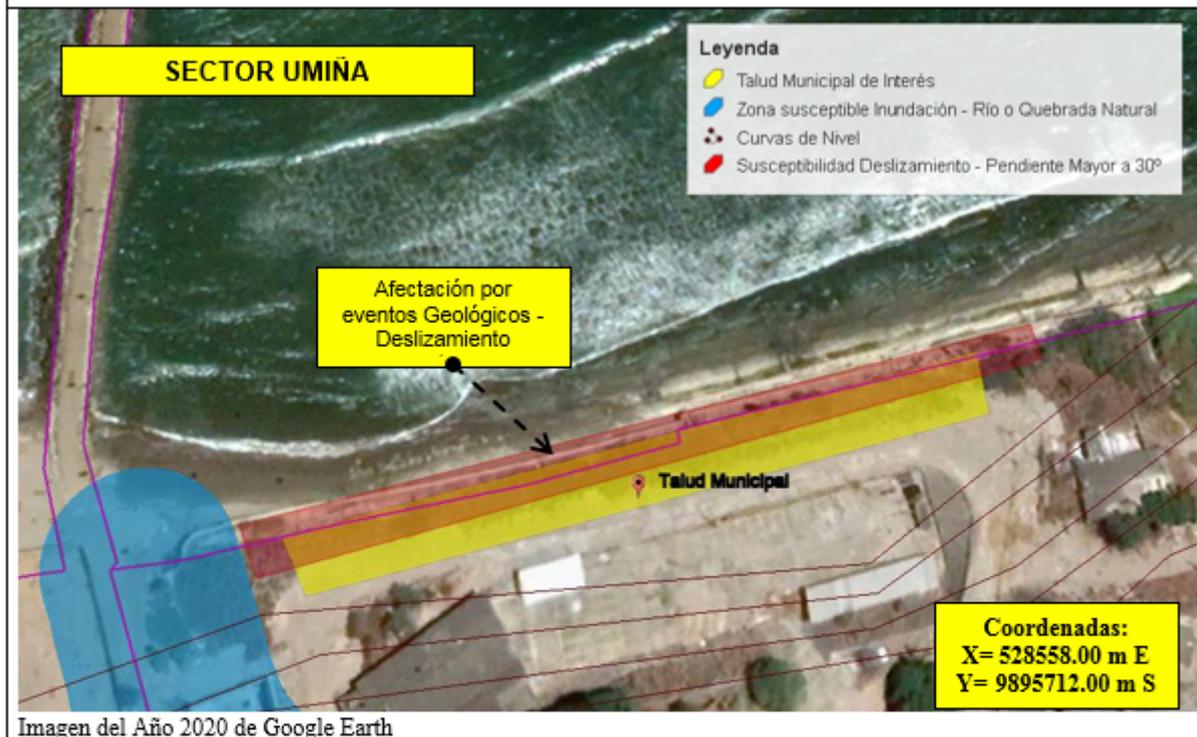
5. MAPA DE UBICACIÓN DEL SECTOR

Afectación por eventos Geológicos - Deslizamiento

Afectación por eventos hidrometereológicos - Inundación

Talud Municipal de Interés

Curvas de nivel topográfico
